BITACORA ELECTRÓNICA DE OBRA

Confirma Bitacora:	Nro Informe:	Fecha Informe:	Nombre De La Obra:	Personal Encargado:
Si	N ^o 187-PVN - MJQY - 2022	19 - 09 - 2022	MEJORAMIENTO DE LA CARRETERA HUANUCO-CONOCOCHA, SECTOR: HUANUCO-LA UNION-HUALLANCA, RUTA PE-3N, HUANUCO - LA UNION - HUALLANCA, TR 3	MICHAEL JESUS QUISPE YAURI.

OBRA: MEJORAMIENTO, CONSERVACIÓN POR NIVELES DE SERVICIO Y OPERACIÓN DEL CORREDOR VIAL: HUÁNUCO – LA UNIÓN – HUALLANCA – DV. ANTAMINA/ EMP. PE-3N (TINGO CHICO) – NUEVAS FLORES – LLATA – ANTAMINA, TRAMO III.

(TINGO CHICO - LA UNIÓN - HUALLANCA) TRAMO III DEL KM 102+819 AL KM 150+421
LONG: 47.602 KM

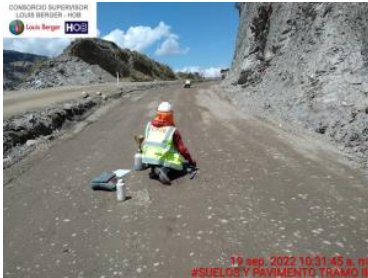
Foto1:

PROGRESIVA: KM 108+750 AL KM 108 +780

ENSAYO DE DENSIDAD DE CAMPO – CONO DE ARENA

ENSAYO DE DENSIDAD Y PESO ESPECÍFICO DEL SUELO CON EL MÉTODO DE CONO Y ARENA

EL ENSAYO PERMITE CALCULAR IN SITU EL VALOR DE LA DENSIDAD NATURAL DE LOS SUELOS, ESPECIALMENTE EN SUELOS SIN COHESIÓN, ARENAS Y GRAVAS

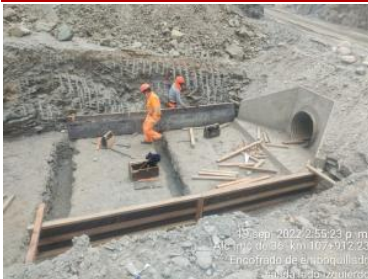
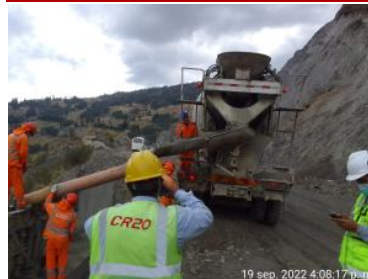
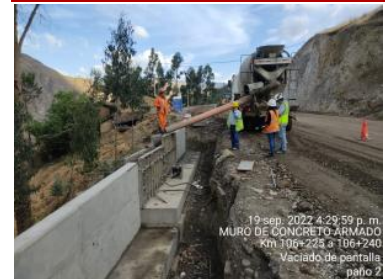
PROGRESIVA: KM 107+912

CONSTRUCCIÓN MURO DE CONTENCIÓN – (MCA)

EXCAVACIÓN Y ELIMINACIÓN DEL TERRENO NATURAL

ENCOFRADO DEL MURO CON PANELES FENÓLICOS METALICOS

COLOCACIÓN DE CONCRETO PARA SOLADO DE F'C = 100 KG/CM2

COLOCACIÓN DE CONCRETO PARA ZAPATA DE F'C = 210 KG/CM2
