BITACORA ELECTRÓNICA DE OBRA

Confirma Bitacora:	Nro Informe:	Fecha Informe:	Nombre De La Obra:	Personal Encargado:
Si	N ^o 192-PVN - MJQ Y - 2022	24 - 09 - 2022	MEJORAMIENTO DE LA CARRETERA HUANUCO-CONOCOCHA, SECTOR: HUANUCO-LA UNION-HUALLANCA, RUTA PE-3N, HUANUCO - LA UNION - HUALLANCA, TR 3	MICHAEL JESUS QUISPE YAURI.

OBRA: MEJORAMIENTO, CONSERVACIÓN POR NIVELES DE SERVICIO Y OPERACIÓN DEL CORREDOR VIAL: HUÁNUCO – LA UNIÓN – HUALLANCA – DV. ANTAMINA/ EMP. PE-3N (TINGO CHICO) – NUEVAS FLORES – LLATA – ANTAMINA, TRAMO III.
(TINGO CHICO - LA UNIÓN - HUALLANCA) TRAMO III DEL KM 102+819 AL KM 150+421
LONG: 47.602 KM
ENTIDAD: PROVÍAS NACIONAL / SUBDIRECCIÓN DE OBRAS DE CARRETERAS

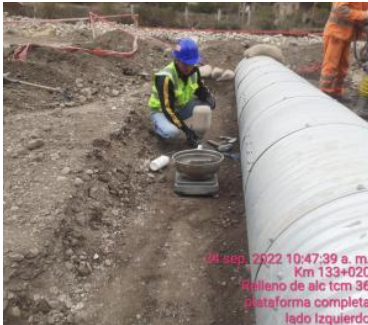
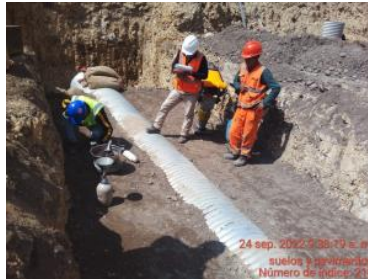
PROGRESIVA: KM 133+020

ENSAYO DE DENSIDAD DE CAMPO – CONO DE ARENA

MEJORAMIENTO DEL SUELO A NIVEL DE SUB RASANTE

ENSAYO DE DENSIDAD Y PESO ESPECÍFICO DEL SUELO CON EL MÉTODO DE CONO Y ARENA

EL ENSAYO PERMITE CALCULAR IN SITU EL VALOR DE LA DENSIDAD NATURAL DE LOS SUELOS, ESPECIALMENTE EN SUELOS SIN COHESIÓN, ARENAS Y GRAVAS

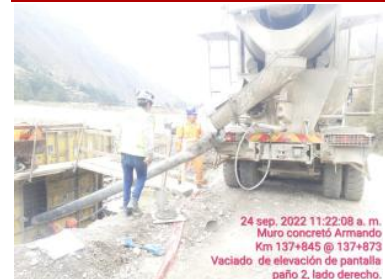
PROGRESIVA: KM 137+845

CONSTRUCCIÓN MURO DE CONTENCIÓN – (MCA)

EXCAVACIÓN Y ELIMINACIÓN DEL TERRENO NATURAL

ENCOFRADO DEL MURO CON PANELES FENÓLICOS METALICOS

COLOCACIÓN DE CONCRETO PARA SOLADO DE F'C = 100 KG/CM2

COLOCACIÓN DE CONCRETO PARA ZAPATA DE F'C = 210 KG/CM2

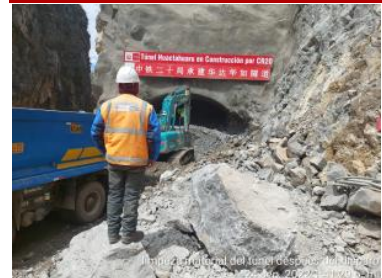
PROGRESIVA: KM 144+390 AL KM 144+970: LONG. = 580 M

TUNEL HUACTAHUARU

PERFORACIÓN DE ROCAS CON MAQUINARIAS

TRABAJOS DE MOVIMIENTO DE TIERRA Y ACCESOS DE ENTRADA Y SALIDA DE TUNEL HUACTAHUARU
