BITACORA ELECTRÓNICA DE OBRA

OBRA: MEJORAMIENTO, CONSERVACIÓN POR NIVELES DE SERVICIO Y OPERACIÓN DEL CORREDOR VIAL: HUANUCO – LA UNIÓN – HUALLANCA – DV. ANTAMINA/ EMP. PE-3N (TINGO CHICO) – NUEVAS FLORES – LLATA – ANTAMINA, TRAMO III.

(TINGO CHICO - LA UNIÓN - HUALLANCA) TRAMO III DEL KM 102+819 AL KM 150+421
LONG: 47.602 KM

Panel Fotográfico de la Bitacora de Obras

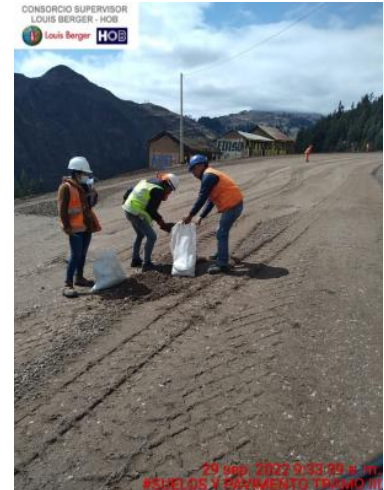
[Ver imagen completa](#)**Foto3:**

PROGRESIVA: KM 108+660 AL KM 108 +700

ENSAYO DE DENSIDAD DE CAMPO – CONO DE ARENA

ENSAYO DE DENSIDAD Y PESO ESPECÍFICO DEL SUELO CON EL MÉTODO DE CONO Y ARENA

EL ENSAYO PERMITE CALCULAR IN SITU EL VALOR DE LA DENSIDAD NATURAL DE LOS SUELOS, ESPECIALMENTE EN SUELOS SIN COHESIÓN, ARENAS Y GRAVAS

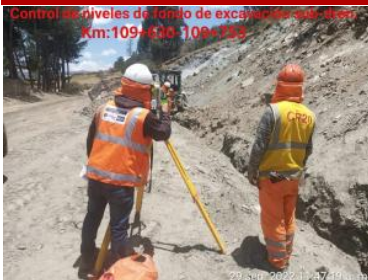
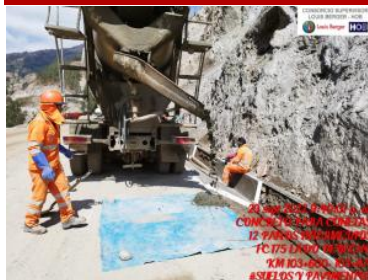
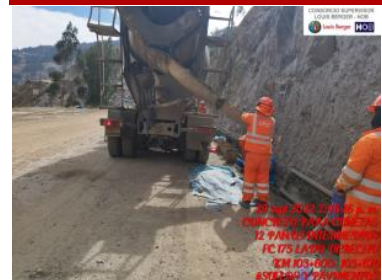
PROGRESIVA: KM 103+607

CUNETAS

CONSTRUCCIÓN DE CUNETAS

LAS CUNETAS SON ZANJAS LONGITUDINALES UBICADAS A AMBOS LADOS DE LA CARRETERA O, EN SU DEFECTO, A UN SOLO LADO, REVESTIDAS, CON EL OBJETO DE CAPTAR, CONDUCIR, Y EVACUAR EN FORMA ADECUADA LOS FLUJOS DE AGUA SUPERFICIAL.

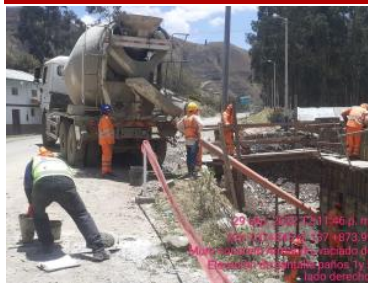
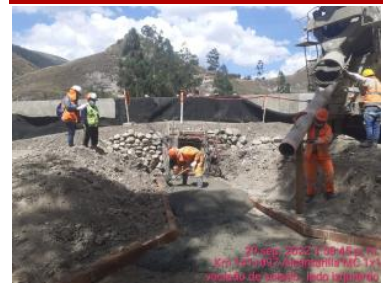
PROGRESIVA: KM 137+873

CONSTRUCCIÓN DE ALCANTARILLA – (TMC)

EXCAVACIÓN PARA CONSTRUCCIÓN DE ALCANTARIA DE TUBERÍA METÁLICA CORRUGADA (TMC)

SE VERIFICA EL COLOCADO DE CONCRETO DE F'C=175 KG/CM2 EN LAS ALCANTARILLAS

ALC. TMC Ø 36", SE PROCEDIO CON LA COLOCACIÓN DE CONCRETO F'C.175 KG/CM2, EN EL CABEZAL CON ALAS DE SALIDA

Foto1:Control de niveles para vaciado de zapata cabezal entrada,
ALC. TMC 36" - Km: 137+873

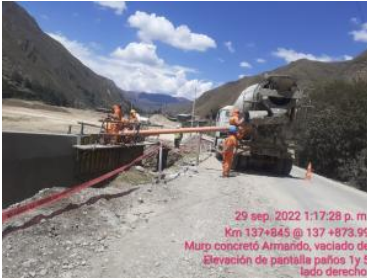
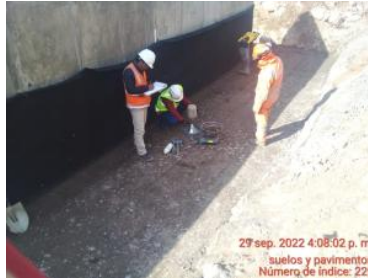
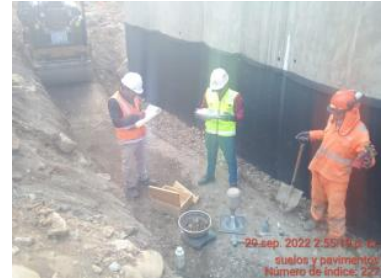
PROGRESIVA: KM 137+845

CONSTRUCCIÓN MURO DE CONTENCIÓN – (MCA)

EXCAVACIÓN Y ELIMINACIÓN DEL TERRENO NATURAL

ENCOFRADO DEL MURO CON PANELES FENÓLICOS METALICOS

COLOCACIÓN DE CONCRETO PARA SOLADO DE F'C = 100 KG/CM2

COLOCACIÓN DE CONCRETO PARA ZAPATA DE F'C = 210 KG/CM2

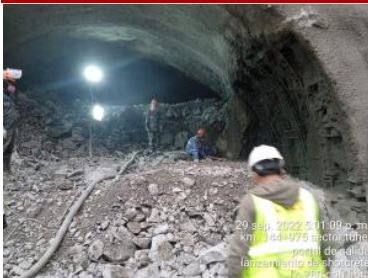
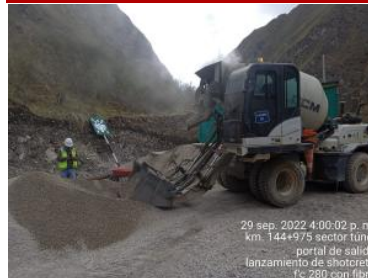
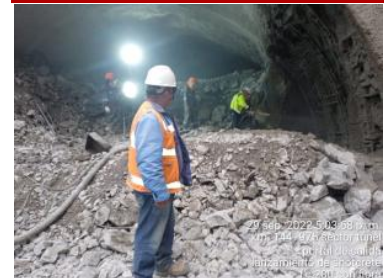
PROGRESIVA: KM 144+390 AL KM 144+970: LONG. = 580 M

TUNEL HUACTAHUARU

PERFORACIÓN DE ROCAS CON MAQUINARIAS

TRABAJOS DE MOVIMIENTO DE TIERRA Y ACCESOS DE ENTRADA Y SALIDA DE TUNEL HUACTAHUARU
