## BITACORA ELECTRÓNICA DE OBRA

Confirma Bitacora:	Nro Informe:	Fecha Informe:	Nombre De La Obra:	Personal Encargado:
Si	189-2022 - MTC /20.9 -lgm	20 - 09 - 2022	HUANUCO - HUALLANCA (T1)	LUZMILA GUERRA MOTTA

OBRA: CONSERVACIÓN POR NIVELES DE SERVICIO, OPERACIÓN DEL CORREDOR VIAL HUÁNUCO – LA UNIÓN – HUALLANCA DV. ANAMINA/ EMP. PE-3N (TINGO CHICO) – NUEVAS FLORES – LLATA – ANAMINA – TRAMO I  
 CONTRATISTA: CHINA RAILWAY 20 BUREAU GROUP CORPORATION  
 CONTRATO DE OBRA: N° 127-2018-MTC/20  
 MONTO DEL CONTRATO: S/ 1,241,495,685.46 INC. IGV  
 MONTO CONTRATO TRAMO 1 (OI-1): S/ 323,942,616.32 INC. IGV  
 SUPERVISOR: CONSORCIO SUPERVISOR LOUIS BERGER - HOB  
 CONTRATO DE SERVICIOS DE CONSULTORÍA: N° 144-2018-MTC/20.2  
 MONTO DEL CONTRATO: S/ 123'625,905.13.46 INC. IGV  
 MONTO PRIMER EQUIPO: S/ 27'450,314.74 INC. IGV

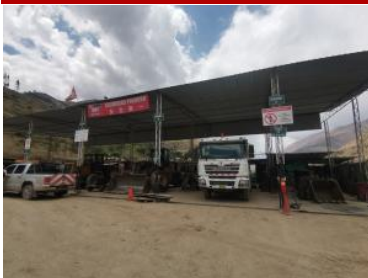
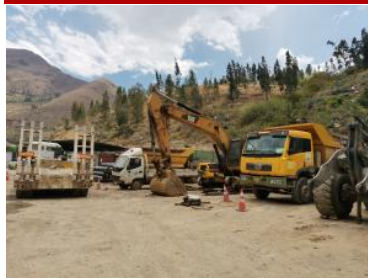
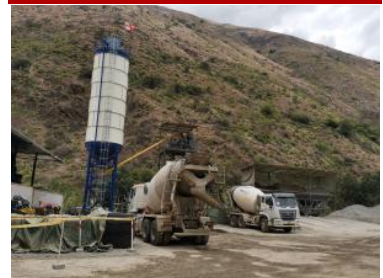
Progresiva: km 12+900  
PLANTA INDUSTRIAL

Km 12+900: Planta Industrial, se verifico las siguientes instalaciones:  
Equipo Mecánico: el cual se encuentra en operaciones  
Almacén  
Planta de producción de Concreto  
Planta Chancadora

Área de disposición temporal de residuos

1 PLANTA DE PRODUCCIÓN DE ASFALTO: SE APRECIA LA PRODUCCIÓN DE ASFALTO, EL CONTRATISTA REFIRIÓ QUE SE VIENE PREPARANDO LA MEZCLA ASFÁLTICA PARA SU USO EN EL TRAMO II. PRECISANDO QUE EL MATERIAL PÉTREO CON EL QUE SE PRODUCE DICHA MEZCLA ASFÁLTICA CORRESPONDE AL TRAMO I. AL RESPECTO, SE HA SUGERIDO AL CONSORCIO SUPERVISOR DE OBRA EL CUMPLIMIENTO DEL CONTRATO DE SERVICIOS DE CONSULTORÍA N°144-2018-MTC/20.2, PARA EL CONTROL ADECUADO DE LOS RECURSOS ASIGNADOS AL TRAMO 1 Y LA PRESENTACIÓN DEL INFORME ACLARATORIO CORRESPONDIENTE.

Del panel fotográfico n° 1, se ha sugerido al Consorcio Supervisor de Obra el control del uso adecuado de los recursos asignados al Tramo 1 en cumplimiento del Contrato de Servicios de Consultoría N°144-2018-MTC/20.2 y la presentación del informe aclaratorio correspondiente.

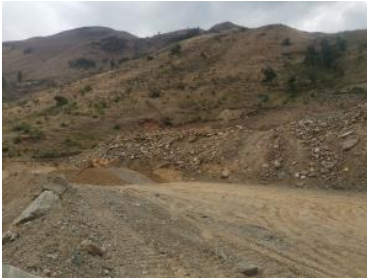
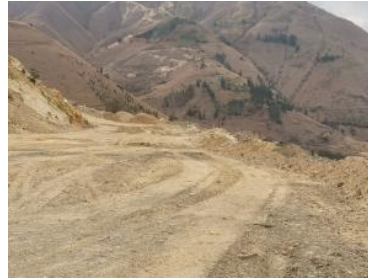
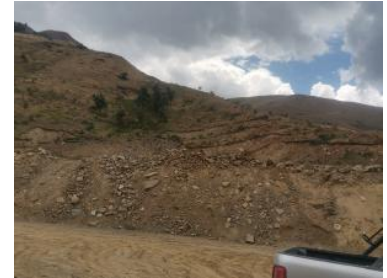
Progresiva: km 14+300F  
Depósito de Material Excedente

Al momento de la inspección visual no se aprecia actividad alguna, ni equipos en la citada área auxiliar, sin embargo, se aprecia disposición de material probablemente efectuada en días previos.

Se aprecia contenedores de residuos.

2 Se ha realizado un dique de contención, así como la conformación de algunas banquetas.

En correspondencia al Acta de Supervisión Ambiental suscrita el 13.03.2022, esta área NO CUENTA CON AUTORIZACIÓN por parte de la autoridad competente, por lo que, el Contratista se comprometió con el cierre correspondiente como parte de la subsanación voluntaria otorgada por la Autoridad Ambiental.

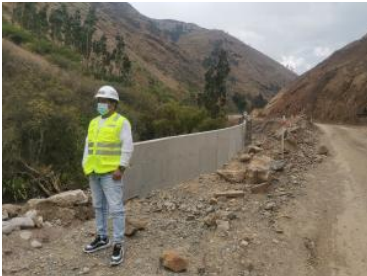
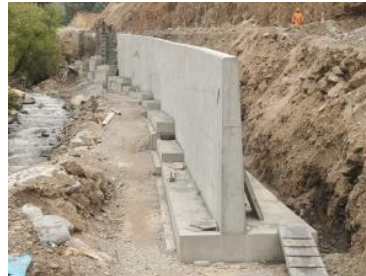
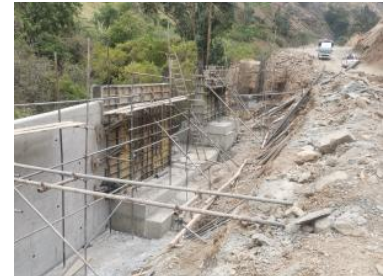
Progresiva: km 16+610 al km 16+667.56 (Muro de sostenimiento)

Personal aproximado verificado en campo: 1 Capataz, 3 Operario y 4 Peón

Equipos aproximados verificados en campo: ninguno

Al momento de la inspección visual, el personal obrero se encuentra en descanso programado para tomar alimentos.

Actividades verificadas por personal profesional, técnico y auxiliar del CR20 y del Consorcio Supervisor. Se sugirió el control adecuado de los procesos constructivos al Consorcio Supervisor, a fin de garantizar la calidad y durabilidad de la obra. Así como el cumplimiento de los protocolos de seguridad y salud en el trabajo para la actividad y la adecuada disposición de residuos a fin de su posterior transporte.

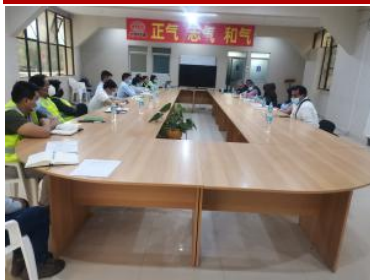
**Foto1:**

El contratista refiere que viene elaborando la adecuación de trazo por la presencia del canal de Seda Huánuco, el cual, sería presentado a la Supervisión de obra.
