BITACORA ELECTRÓNICA DE OBRA

| Confirma Bitacora: | Nro Informe: | Fecha Informe: | Nombre De La Obra: | Personal Encargado: |
|---|---|---|--|---|
| Si | N ^o 213-PVN - MJQ Y - 2022 | 20 - 10 - 2022 | MEJORAMIENTO DE LA CARRETERA HUANUCO-CONOCOCHA, SECTOR: HUANUCO-LA UNION-HUALLANCA, RUTA PE-3N, HUANUCO - LA UNION - HUALLANCA, TR 3 | MICHAEL JESUS QUISPE YAURI. |

OBRA: MEJORAMIENTO, CONSERVACIÓN POR NIVELES DE SERVICIO Y OPERACIÓN DEL CORREDOR VIAL: HUÁNUCO – LA UNIÓN – HUALLANCA – DV. ANTAMINA/ EMP. PE-3N (TINGO CHICO) – NUEVAS FLORES – LLATA – ANTAMINA, TRAMO III.

(TINGO CHICO - LA UNIÓN - HUALLANCA) TRAMO III DEL KM 102+819 AL KM 150+421
LONG: 47.602 KM

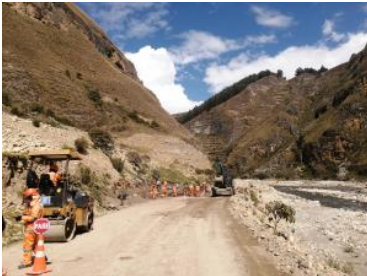
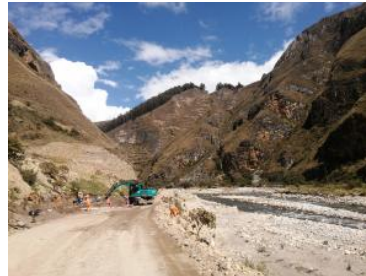
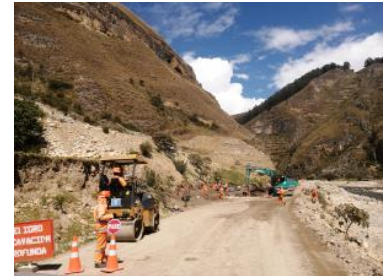
PROGRESIVA: KM 138+780

CONSTRUCCIÓN DE ALCANTARILLA – (TMC)

EXCAVACIÓN PARA CONSTRUCCIÓN DE ALCANTARIA DE TUBERÍA METÁLICA CORRUGADA (TMC)

SE VERIFICA EL COLOCADO DE CONCRETO DE F'C=175 KG/CM2 EN LAS ALCANTARILLAS

ALC. TMC Ø 36", SE PROCEDIO CON LA COLOCACIÓN DE CONCRETO F'C.175 KG/CM2, EN EL CABEZAL CON ALAS DE SALIDA

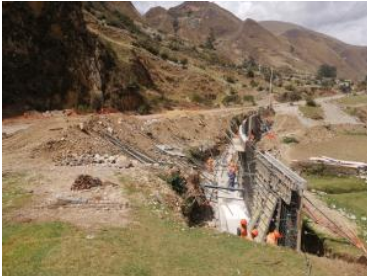
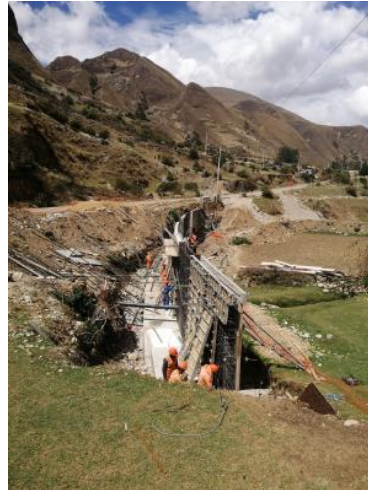
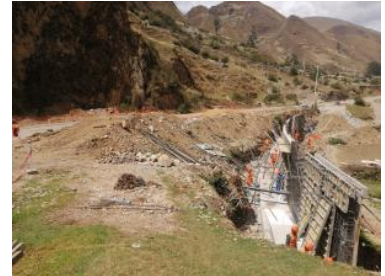
PROGRESIVA: KM 137+080

CONSTRUCCIÓN MURO DE CONTENCIÓN – (MCA)

EXCAVACIÓN Y ELIMINACIÓN DEL TERRENO NATURAL

ENCOFRADO DEL MURO CON PANELES FENÓLICOS METALICOS

COLOCACIÓN DE CONCRETO PARA SOLADO DE F'C = 100 KG/CM2

COLOCACIÓN DE CONCRETO PARA ZAPATA DE F'C = 210 KG/CM2

EN EL MURO CA DEL KM.137+057.20 AL KM.137+126.86, SE CONTINUARON CON LOS ENCOFRADOS Y SOLAQUEO DE ZAPATAS Y PANTALLAS. SE INICIÓ LA COLOCACIÓN DE CONCRETO EN LAS ZAPATAS, PAÑOS 11 Y 13.

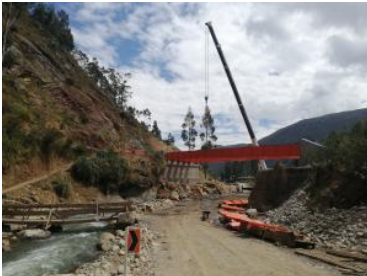
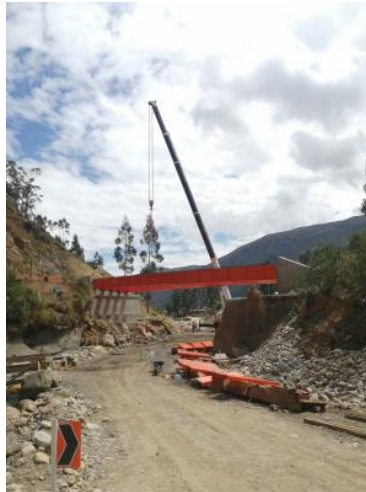
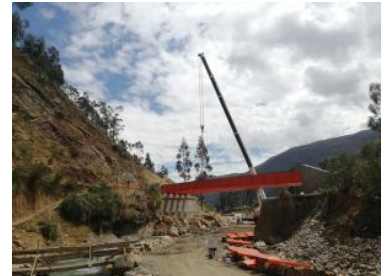
PROGRESIVA: KM 132+097.25 AL KM 132+130.75

1000.G PUENTE UNIÓN

CONSTRUCCIÓN DEL PUENTE UNIÓN

SECCIÓN COMPUESTA VIGA METÁLICA- LOSA DE CONCRETO

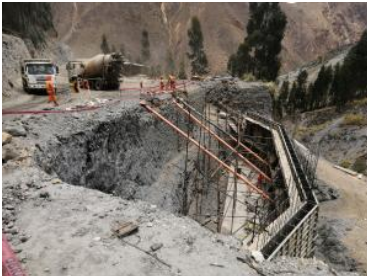
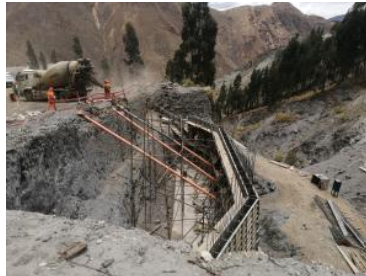
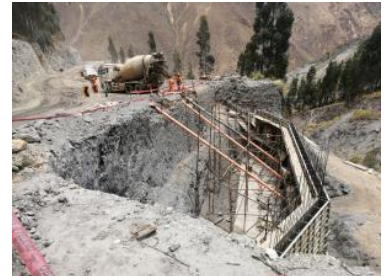
PROGRESIVA: KM 105+710 AL KM 105+735

1000.E PUENTE S/N

CONSTRUCCIÓN DEL PUENTE S/N

SECCIÓN COMPUESTA VIGA METÁLICA- LOSA DE CONCRETO

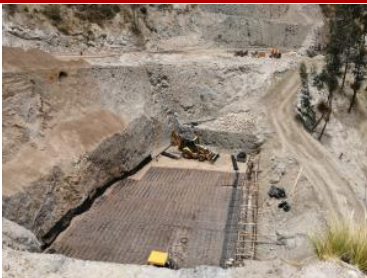
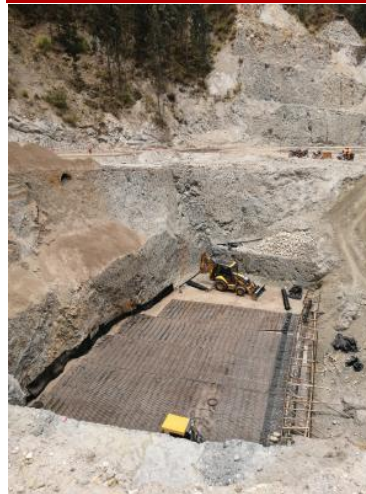
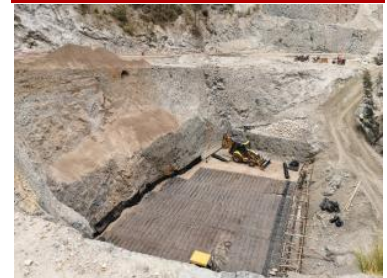
PROGRESIVA: KM 104+940

CONSTRUCCIÓN DE MURO SUELO REFORZADO

EXCAVACIÓN, RELLENO POR CAPAS Y ELIMINACIÓN DEL TERRENO NATURAL

ESTA MASA USA SU PROPIO PESO Y RESISTENCIA INTERNA AL CORTE PARA RESISTIR LOS EFECTOS TANTO DEL DESLIZAMIENTO COMO DEL VUELCO PRODUCIDOS POR LAS PRESIONES ACTUANTES DEL SUELO RETENIDO

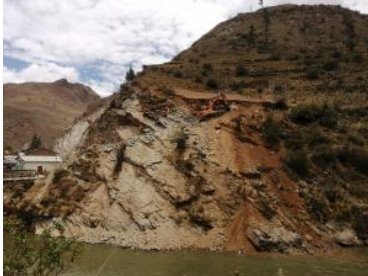
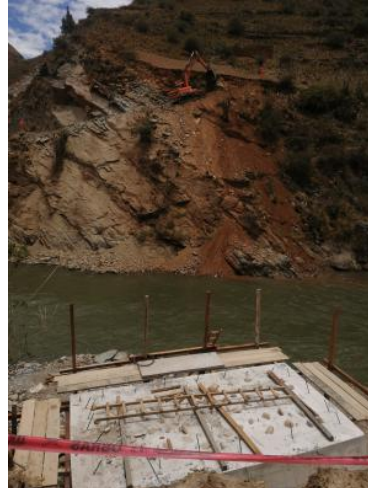
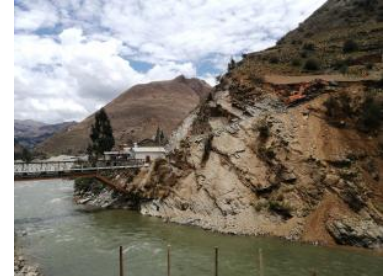
PROGRESIVA: KM 102+830

CORTE DE TALUD

200. MOVIMIENTO DE TIERRAS

201. B DESBROCE Y LIMPIEZA EN ZONAS NO BOSCOSAS

202.A EXCAVACIÓN EN ROCA FIJA

202.B EXCAVACIÓN EN ROCA SUELTA

202.C EXCAVACIÓN EN MATERIAL SUELTO

203.A REMOCIÓN DE DERRUMBES
