BITACORA ELECTRÓNICA DE OBRA

Confirma Bitacora:	Nro Informe:	Fecha Informe:	Nombre De La Obra:	Personal Encargado:
Si	N ^o 222-PVN - MJQ Y - 2022	30 - 10 - 2022	MEJORAMIENTO DE LA CARRETERA HUANUCO-CONOCOCHA, SECTOR: HUANUCO-LA UNION-HUALLANCA, RUTA PE-3N, HUANUCO - LA UNION - HUALLANCA, TR 3	MICHAEL JESUS QUISPE YAURI.

OBRA: MEJORAMIENTO, CONSERVACIÓN POR NIVELES DE SERVICIO Y OPERACIÓN DEL CORREDOR VIAL: HUANUCO – LA UNIÓN – HUALLANCA – DV. ANTAMINA/ EMP. PE-3N (TINGO CHICO) – NUEVAS FLORES – LLATA – ANTAMINA, TRAMO III.

(TINGO CHICO - LA UNIÓN - HUALLANCA) TRAMO III DEL KM 102+819 AL KM 150+421
LONG: 47.602 KM

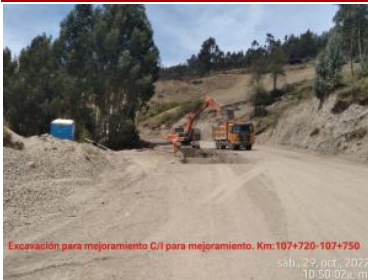
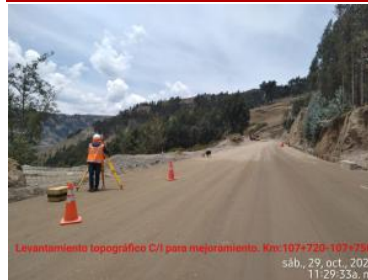
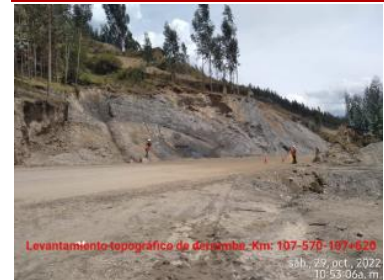
PROGRESIVA: KM 107+720 AL KM 107+750

CONSTRUCCIÓN SUB RASANTE

MEJORAMIENTO DEL SUELO A NIVEL DE SUB RASANTE

SE VERIFICA LOS TRABAJOS DE CONFORMACIÓN EN LA SUBRASANTE

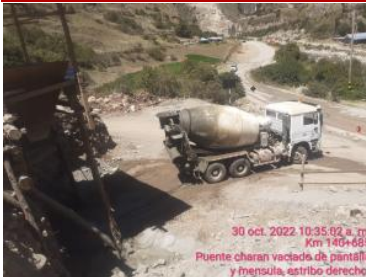
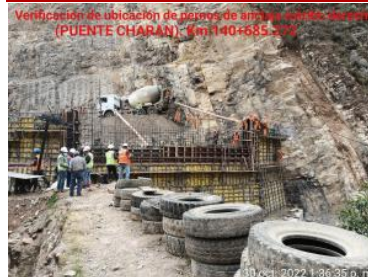
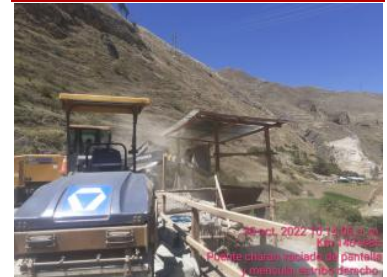
PROGRESIVA: KM 140+670 AL KM 140+700.50

1000.I PUENTE CHARAN

CONSTRUCCIÓN DEL PUENTE CHARAN

EN EL PUENTE CHARÁN, UBICADO EN EL KM.140+685, EL PERSONAL OBRERO DE CR20, DEL ÁREA DE FIERRERÍA, INICIARON LOS TRABAJOS DE COLOCACIÓN DE ACEROS EN CIMENTACIÓN DEL ESTRIBO DERECHO.

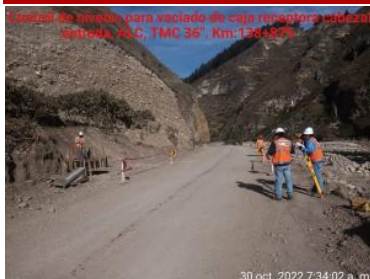
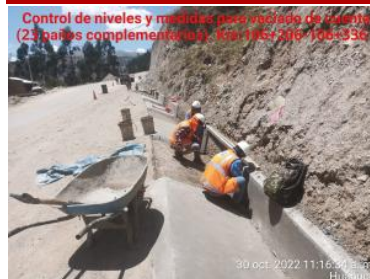
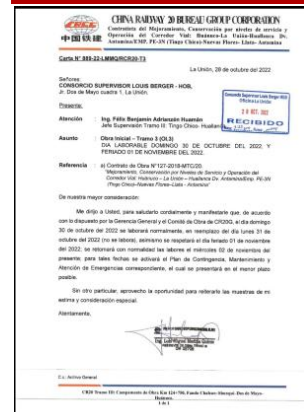
PROGRESIVA: KM 106+206 AL KM 106+336

CUNETAS

CONSTRUCCIÓN DE CUNETAS

LAS CUNETAS SON ZANJAS LONGITUDINALES UBICADAS A AMBOS LADOS DE LA CARRETERA O, EN SU DEFECTO, A UN SOLO LADO, REVESTIDAS, CON EL OBJETO DE CAPTAR, CONDUCIR, Y EVACUAR EN FORMA ADECUADA LOS FLUJOS DE AGUA SUPERFICIAL.
