BITACORA ELECTRÓNICA DE OBRA

OBRA: MEJORAMIENTO, CONSERVACIÓN POR NIVELES DE SERVICIO Y OPERACIÓN DEL CORREDOR VIAL: HUÁNUCO – LA UNIÓN – HUALLANCA – DV. ANTAMINA/ EMP. PE-3N (TINGO CHICO) – NUEVAS FLORES – LLATA – ANTAMINA, TRAMO III.

(TINGO CHICO - LA UNIÓN - HUALLANCA) TRAMO III DEL KM 102+819 AL KM 150+421
LONG: 47.602 KM

Panel Fotográfico de la Bitacora de Obras

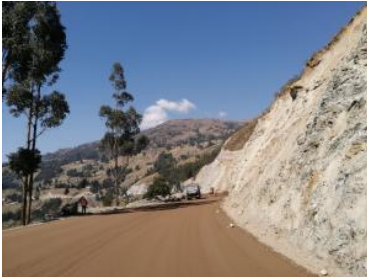
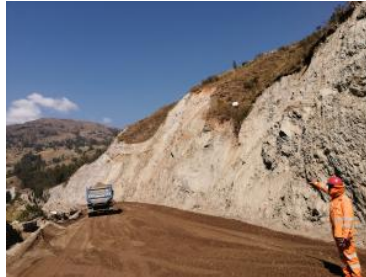
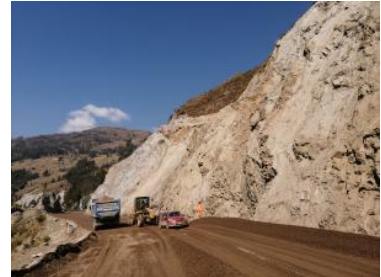
PROGRESIVA: KM 104+500

CONSTRUCCIÓN SUB RASANTE

MEJORAMIENTO DEL SUELO A NIVEL DE SUB RASANTE

SE VERIFICA LOS TRABAJOS DE CONFORMACIÓN EN LA SUBRASANTE

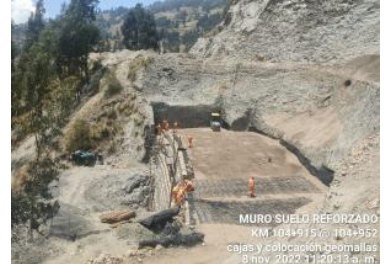
PROGRESIVA: KM 104+915 AL KM 104+952

CONSTRUCCIÓN DE MURO SUELO REFORZADO

EXCAVACIÓN, RELLENO POR CAPAS Y ELIMINACIÓN DEL TERRENO NATURAL

ESTA MASA USA SU PROPIO PESO Y RESISTENCIA INTERNA AL CORTE PARA RESISTIR LOS EFECTOS TANTO DEL DESLIZAMIENTO COMO DEL VUELCO PRODUCIDOS POR LAS PRESIONES ACTUANTES DEL SUELO RETENIDO

MURO DE SUELO REFORZADO EN EL KM. 104+915 - KM. 104+952 SE COLOCÓ CAJAS Y COLOCACIÓN DE GEOMALLAS.

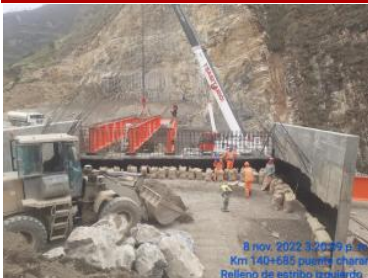
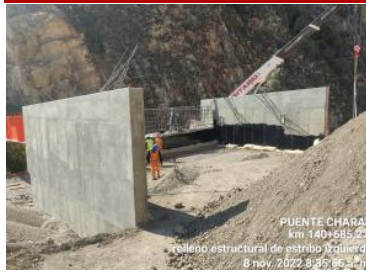
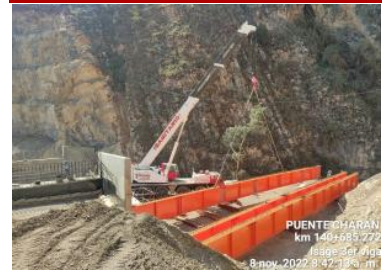
PROGRESIVA: KM 140+670 AL KM 140+700.50

1000.I PUENTE CHARAN

CONSTRUCCIÓN DEL PUENTE CHARAN

IZAJE DE LIBERACIÓN DE VIGAS KM. 140+685.272 EN EL PUENTE CHARAN

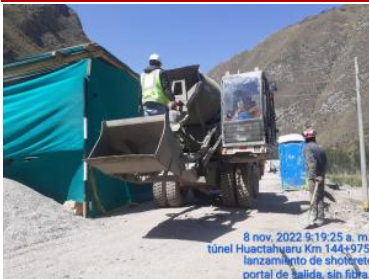
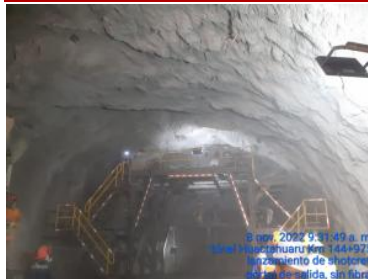
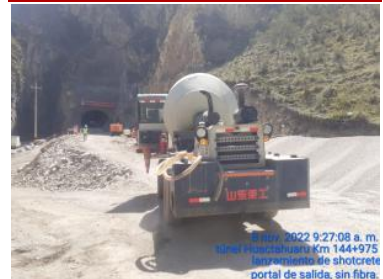
PROGRESIVA: KM 144+390 AL KM 144+970: LONG. = 580 M

TUNEL HUACTAHUARU

PERFORACIÓN DE ROCAS CON MAQUINARIAS

TRABAJOS DE MOVIMIENTO DE TIERRA Y ACCESOS DE ENTRADA Y SALIDA DE TUNEL HUACTAHUARU

TUNEL HUACTAHUARU

PERFORACIÓN EN EL FRENTE CON 07 JACK LEG PARA VOLADURA.

PERFORACIÓN E INSTALACIÓN DE 12 PERNOS DE ANCLAJE.

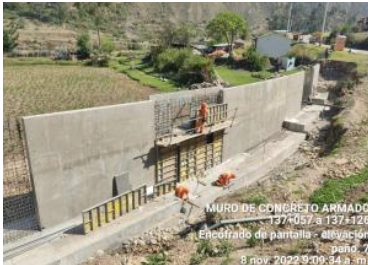
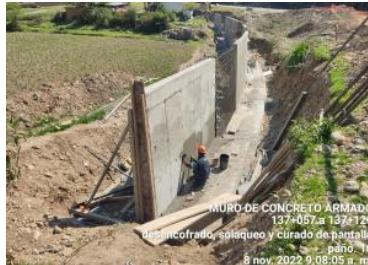
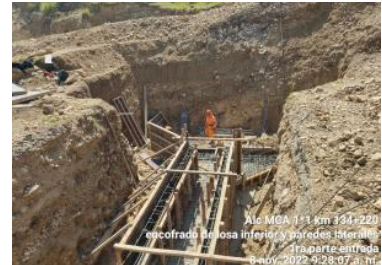
PROGRESIVA: KM 137+057 AL KM 137+126

CONSTRUCCIÓN MURO DE CONTENCIÓN – (MCA)

EXCAVACIÓN Y ELIMINACIÓN DEL TERRENO NATURAL

ENCOFRADO DEL MURO CON PANELES FENÓLICOS METALICOS

COLOCACIÓN DE CONCRETO PARA SOLADO DE F'C = 100 KG/CM2

COLOCACIÓN DE CONCRETO PARA ZAPATA DE F'C = 210 KG/CM2

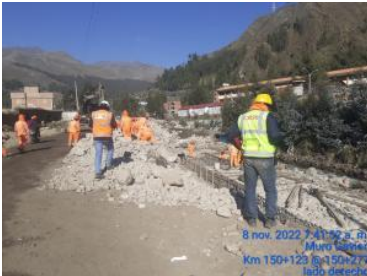
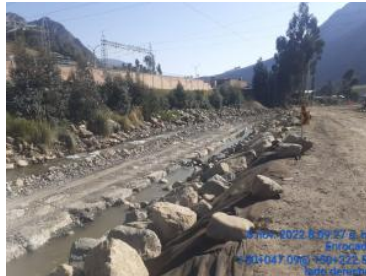
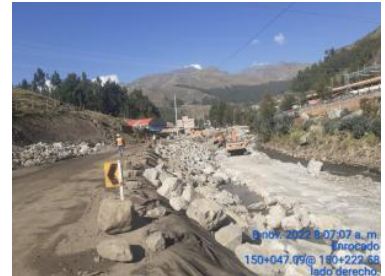
PROGRESIVA: KM 150+123 AL KM 150+222.58

ENROCADO

DEFENSA RIBEREÑA GAVIONES

ENROCADOS EN DEFENSAS RIBEREÑAS

EXCAVACIÓN PARA CONSTRUCCIÓN DE DEFENSAS RIBEREÑAS

CONSTRUCCIÓN DE LA DEFENSA RIBEREÑA CON PIEDRAS DE RIO
