# BITACORA ELECTRÓNICA DE OBRA

OBRA: MEJORAMIENTO, CONSERVACIÓN POR NIVELES DE SERVICIO Y OPERACIÓN DEL CORREDOR VIAL: HUÁNUCO – LA UNIÓN – HUALLANCA – DV. ANTAMINA/ EMP. PE-3N (TINGO CHICO) – NUEVAS FLORES – LLATA – ANTAMINA, TRAMO III.

(TINGO CHICO - LA UNIÓN - HUALLANCA) TRAMO III DEL KM 102+819 AL KM 150+421  
LONG: 47.602 KM

## **PANEL FOTOGRAFICO**

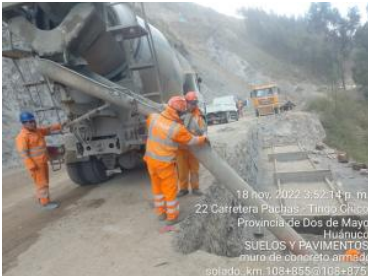
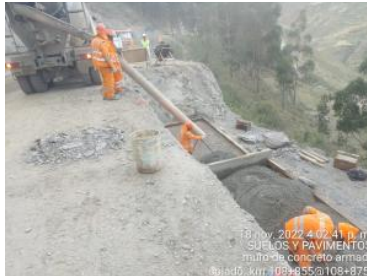
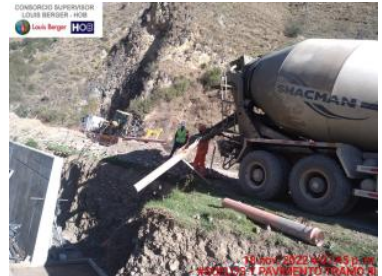
1

PROGRESIVA: KM 108+855 AL KM 108+875

CONSTRUCCIÓN MURO DE CONTENCIÓN – (MCA)

EXCAVACIÓN Y ELIMINACIÓN DEL TERRENO NATURAL

ENCOFRADO DEL MURO CON PANELES FENÓLICOS METALICOS

COLOCACIÓN DE CONCRETO PARA SOLADO DE F'C = 100 KG/CM2

COLOCACIÓN DE CONCRETO PARA ZAPATA DE F'C = 210 KG/CM2

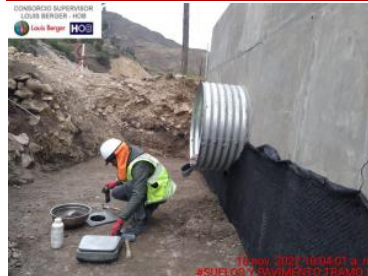
PROGRESIVA: KM 137+860

ENSAYO DE DENSIDAD DE CAMPO – CONO DE ARENA

MEJORAMIENTO DEL SUELO A NIVEL DE SUB RASANTE

ENSAYO DE DENSIDAD Y PESO ESPECÍFICO DEL SUELO CON EL MÉTODO DE  
CONO Y ARENAEL ENSAYO PERMITE CALCULAR IN SITU EL VALOR DE LA DENSIDAD NATURAL  
DE LOS SUELOS, ESPECIALMENTE EN SUELOS SIN COHESIÓN, ARENAS Y  
GRAVAS**CDescripcion** :PERSONAL UTILIZADO: 01 CAPATAZ, 01 TECNICO DE LABORATORIO, 03  
PEONES, 02 VIGIAS.MAQUINARIA Y EQUIPO UTILIZADO: 01 CAMIONETA, 01 CONO DE ARENA  
METÁLICO, 01 FRASCO CON ARENA, 01 SACO DE ARENA, 01 BALANZA  
ELECTRÓNICA, 01 ESPÁTULA, 01 COMBA, 01 MARTILLO, 01 ESTACA DE FIERRO,  
02 BROCHA 4", 01 ZARANDA METÁLICA Y HERRAMIENTAS MANUALES.**Foto1:**

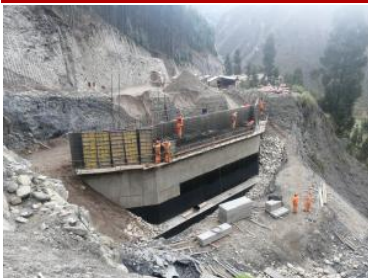
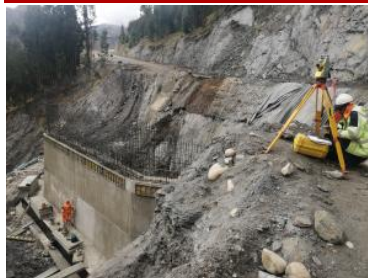
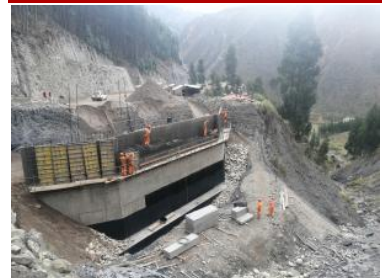
6

PROGRESIVA: KM 105+710 AL KM 105+735

1000 PUENTES

1000.E PUENTE S/N

CONSTRUCCIÓN DEL PUENTE S/N

SECCIÓN COMPUESTA VIGA METÁLICA- LOSA DE CONCRETO

PUENTE KM. 105+720 SE COLOCÓ ACEROS EN LA PANTALLA DE ELEVACIÓN DEL ESTRIBO DERECHO

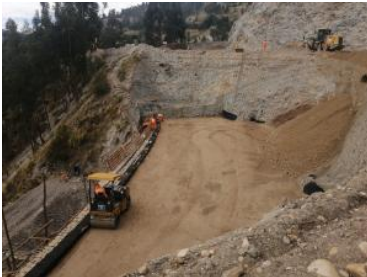
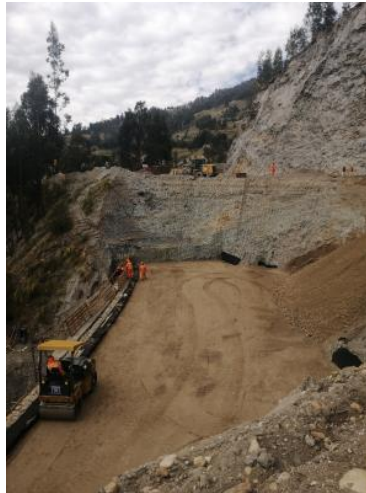
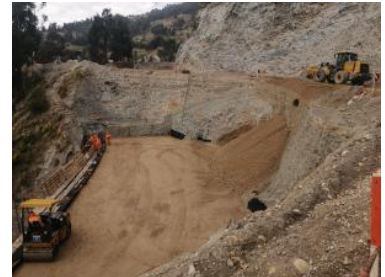
PROGRESIVA: KM 104+915 AL KM 104+952

CONSTRUCCIÓN DE MURO SUELO REFORZADO

EXCAVACIÓN, RELLENO POR CAPAS Y ELIMINACIÓN DEL TERRENO NATURAL

ESTA MASA USA SU PROPIO PESO Y RESISTENCIA INTERNA AL CORTE PARA RESISTIR LOS EFECTOS TANTO DEL DESLIZAMIENTO COMO DEL VUELCO PRODUCIDOS POR LAS PRESIONES ACTUANTES DEL SUELO RETENIDO

MURO DE SUELO REFORZADO EN EL KM. 104+915 - KM. 104+952 SE COLOCÓ CAJAS Y COLOCACIÓN DE GEOMALLAS.
