BITACORA ELECTRÓNICA DE OBRA

Confirma Bitacora:	Nro Informe:	Fecha Informe:	Nombre De La Obra:	Personal Encargado:
Si	N ^o 238- PVN - MJQ Y - 2022	19 - 11 - 2022	Corredor Vial: Huánuco - La Unión-Huallanca, Dv. Antamina/Emp. PE-3N (Tingo Chico) - Nuevas Flores - Llata - Antamina, Tramo III	MICHAEL JESUS QUISPE YAURI.

OBRA: MEJORAMIENTO, CONSERVACIÓN POR NIVELES DE SERVICIO Y OPERACIÓN DEL CORREDOR VIAL: HUÁNUCO – LA UNIÓN – HUALLANCA – DV. ANTAMINA/ EMP. PE-3N (TINGO CHICO) – NUEVAS FLORES – LLATA – ANTAMINA, TRAMO III.

(TINGO CHICO - LA UNIÓN - HUALLANCA) TRAMO III DEL KM 102+819 AL KM 150+421
LONG: 47.602 KM

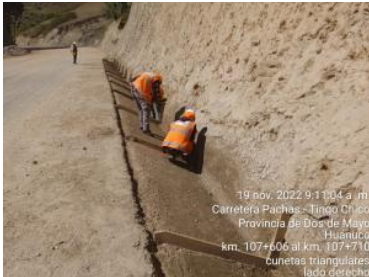
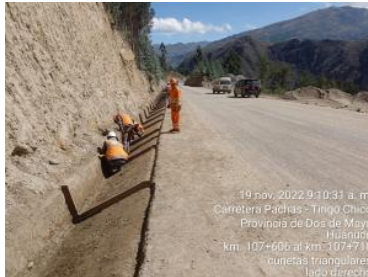
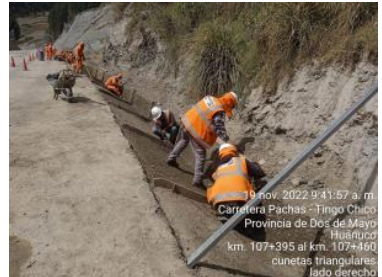
PROGRESIVA: KM 107+606 AL KM 107+710

CUNETAS

CONSTRUCCIÓN DE CUNETAS

LAS CUNETAS SON ZANJAS LONGITUDINALES UBICADAS A AMBOS LADOS DE LA CARRETERA O, EN SU DEFECTO, A UN SOLO LADO, REVESTIDAS, CON EL OBJETO DE CAPTAR, CONDUCIR, Y EVACUAR EN FORMA ADECUADA LOS FLUJOS DE AGUA SUPERFICIAL

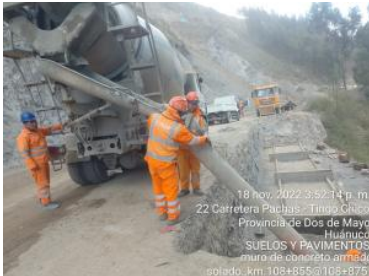
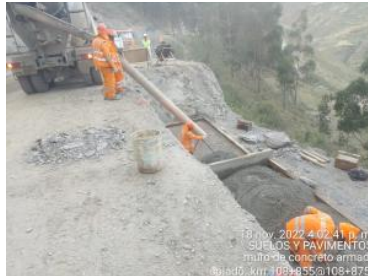
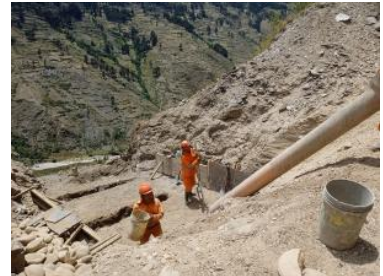
PROGRESIVA: KM 108+855

CONSTRUCCIÓN MURO DE CONTENCIÓN – (MCA)

EXCAVACIÓN Y ELIMINACIÓN DEL TERRENO NATURAL

ENCOFRADO DEL MURO CON PANELES FENÓLICOS METALICOS

COLOCACIÓN DE CONCRETO PARA SOLADO DE F'C = 100 KG/CM2

COLOCACIÓN DE CONCRETO PARA ZAPATA DE F'C = 210 KG/CM2

EN MURO CA DEL 108+855.00 - KM. 108+875.00 SE HA VACIADO CONCRETO EN LAS ZAPATAS

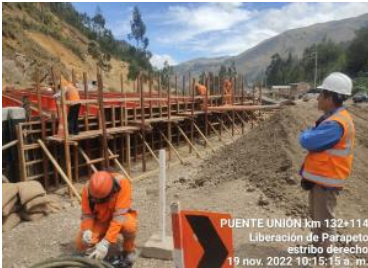
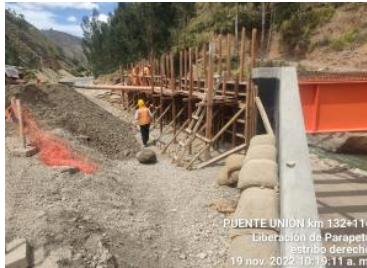
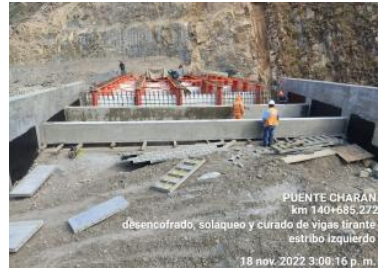
PROGRESIVA: KM 132+097.25 AL KM 132+130.75

1000.G PUENTE UNIÓN

CONSTRUCCIÓN DEL PUENTE UNIÓN

SECCIÓN COMPUESTA VIGA METÁLICA- LOSA DE CONCRETO

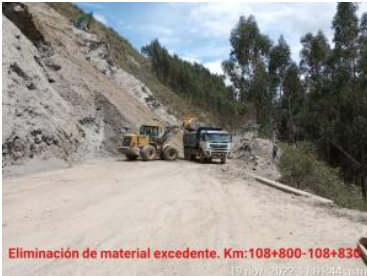
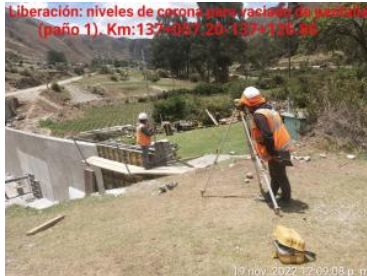
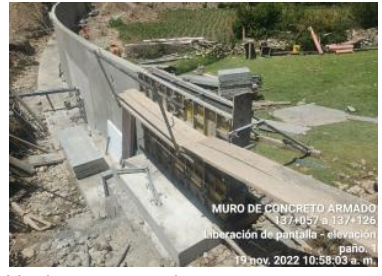
PROGRESIVA: KM 137+057

CONSTRUCCIÓN MURO DE CONTENCIÓN – (MCA)

EXCAVACIÓN Y ELIMINACIÓN DEL TERRENO NATURAL

ENCOFRADO DEL MURO CON PANELES FENÓLICOS METALICOS

COLOCACIÓN DE CONCRETO PARA SOLADO DE F'C = 100 KG/CM2

COLOCACIÓN DE CONCRETO PARA ZAPATA DE F'C = 210 KG/CM2

EN EL MURO CA DEL KM. 137+057.20 AL KM. 137+126.86 SE HA ENCOFRADO LA PANTALLA PAÑO #1

EN EL MURO CA DEL KM. 137+057.20 AL KM. 137+126.86 SE HA DESENCOFRADO, SOLAQUEADO PANTALLA PAÑO #3

EN EL MURO CA DEL KM. 137+057.20 AL KM. 137+126.86 SE HA ENCOFRADO SOLADO PAÑO #14

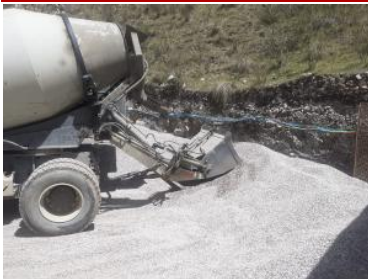
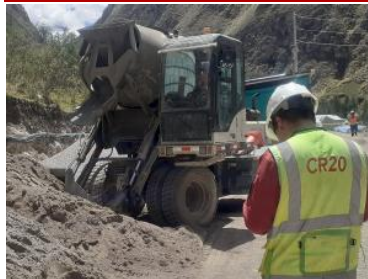
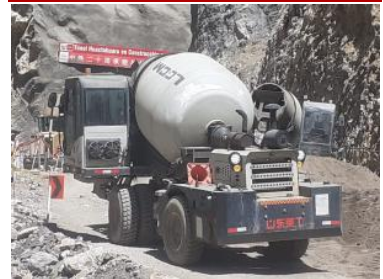
PROGRESIVA: KM 144+390 AL KM 144+970: LONG. = 580 M

TUNEL HUACTAHUARU

PERFORACIÓN DE ROCAS CON MAQUINARIAS

TRABAJOS DE MOVIMIENTO DE TIERRA Y ACCESOS DE ENTRADA Y SALIDA DE TUNEL HUACTAHUARU

TUNEL HUACTAHUARU

NIVELACIÓN DE PISO DEL TÚNEL CON EXCAVADORA PARA LA APLICACIÓN DE SHOTCRETE.

PREPARACIÓN Y LANZADO DE 04 M3 DE SHOTCRETE F'C = 280 KG/CM2 PREVENTIVO.

PERFORACIÓN E INSTALACIÓN DE 3 PERNOS DE ANCLAJE L = 4.5 M.

PERFORACIÓN EN EL FRENTE CON 07 JACK LEG PARA VOLADURA.
