BITACORA ELECTRÓNICA DE OBRA

Confirma Bitacora:	Nro Informe:	Fecha Informe:	Nombre De La Obra:	Personal Encargado:
Si	234-2022 - MTC /20.9 -lgm	17 - 11 - 2022	Corredor Vial: Huánuco - La Unión-Huallanca, Dv. Antamina/Emp. PE-3N (Tingo Chico) - Nuevas Flores - Llata - Antamina, Tramo I	LUZMILA GUERRA MOTTA

Panel Fotográfico de la Bitacora de Obras

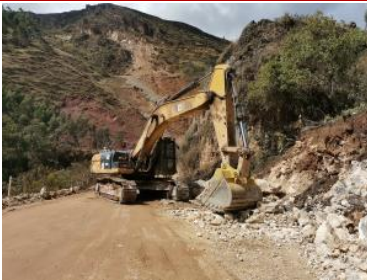
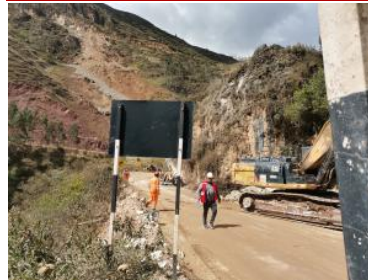
Progresiva: km 37+780 al km 38+020

Personal aproximado verificado en el frente de trabajo: 2 Personal de Piso.

Equipos aproximados verificados en el frente de trabajo: 1 Excavadora sobre oruga y 2 Volquetes con sus respectivos operadores.

Al momento de la inspección visual se aprecia: i) El ATS enseñado por el personal de piso no cuenta con la verificación de personal de SOMA; ii) No se verifica personal técnico ni profesional del Contratista ni Consorcio Supervisor; y iii) El frente de trabajo no cuenta con personal a cargo del ordenamiento del tránsito vehicular y peatonal. Hecho que pone en riesgo de incidentes y/o accidentes a usuarios de la vía y trabajadores.

Al respecto se ha sugerido al Contratista y Consorcio Supervisor el cumplimiento de los protocolos establecidos para cada actividad, así como el cumplimiento de la normativa aplicable en Seguridad y Salud en el trabajo.

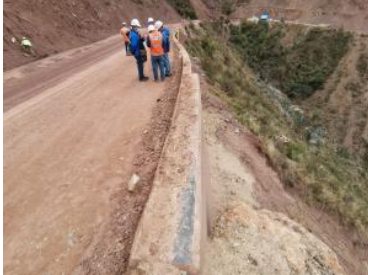
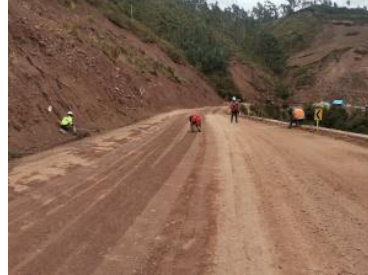
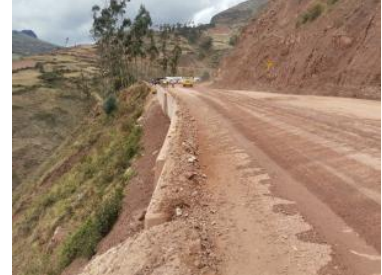
Progresiva: km 36+948.60 al km 37+016.22
Muro de Sostenimiento

La comisión de la CGR verificó entre otros:

- Algunas deficiencias en el acabado del muro de sostenimiento.
- La sección de la plataforma.
- Si la estructura corresponde al presupuesto contractual o por variación.
- El talud superior e inferior adyacente al muro de sostenimiento.

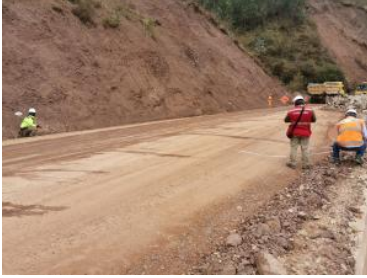
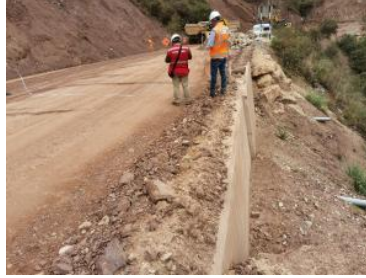
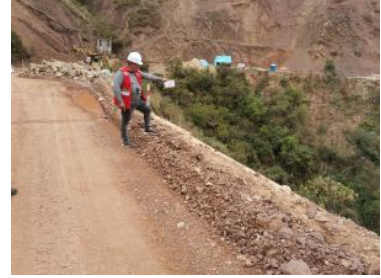
Progresiva: km 36+912.50 al km 36+925.00
Muro de Sostenimiento

La comisión de la CGR verificó entre otros:

- Algunas deficiencias en el acabado del muro de sostenimiento.
- La sección de la plataforma.
- Si la estructura corresponde al presupuesto contractual o por variación.
- El talud superior e inferior adyacente al muro de sostenimiento.

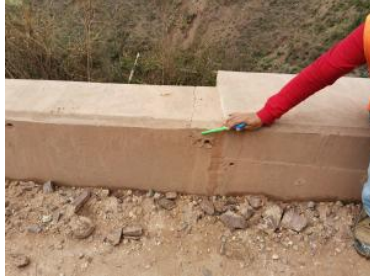
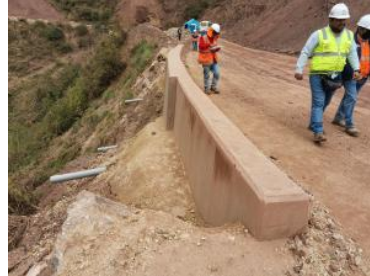
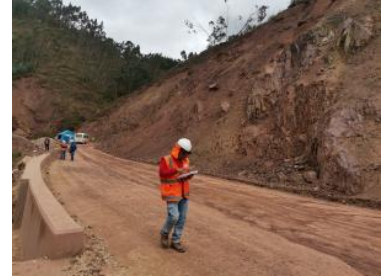
Progresiva: km 36+721.00 al km 36+740.00
Muro de Sostenimiento

La comisión de la CGR verificó entre otros:

- Algunas deficiencias en el acabado del muro de sostenimiento.
- La sección de la plataforma.
- Si la estructura corresponde al presupuesto contractual o por variación.
- El talud superior e inferior adyacente al muro de sostenimiento.
- Presenta fisura pronunciada y restos de madera dentro del cuero del muro de sostenimiento

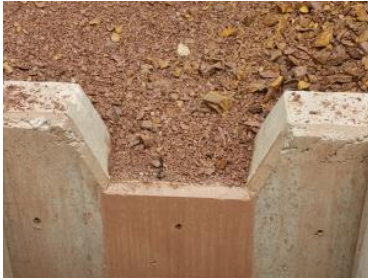
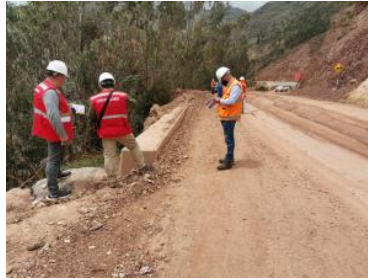
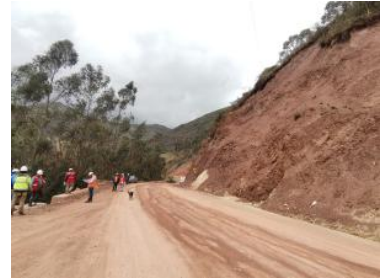
Progresiva: km 36+619.00 – Alcantarilla TMC 48”
Progresiva: km 36+616.52 al km 36+626.50 Muro de Sostenimiento

La comisión de la CGR verificó entre otros:

- Algunas deficiencias en el acabado de la alcantarilla y muro de sostenimiento.
- La sección de la plataforma.
- Si la estructura corresponde al presupuesto contractual o por variación.
- El talud superior e inferior adyacente al muro de sostenimiento.
- Presenta fisura pronunciada y restos de madera dentro del cuero del muro de sostenimiento
- Se encuentra pendiente la ejecución de emboquillados.

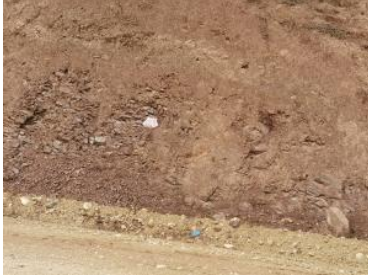
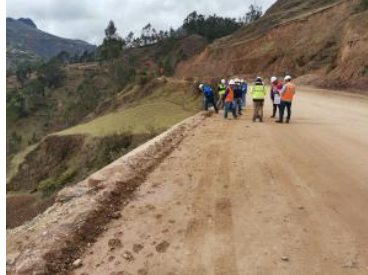
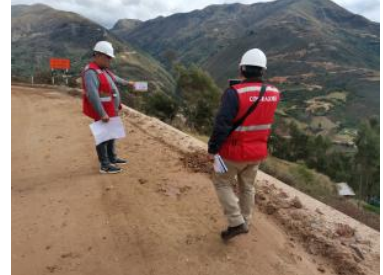
Progresiva: km 38+840.00 al km 38+854.54
Muro de Sostenimiento

La comisión de la CGR verificó entre otros:

- Algunas deficiencias en el acabado del muro de sostenimiento.
- La sección de la plataforma.
- Si la estructura corresponde al presupuesto contractual o por variación.
- El talud superior e inferior adyacente al muro de sostenimiento.

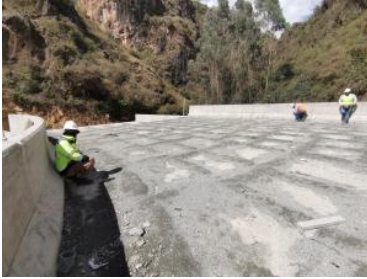
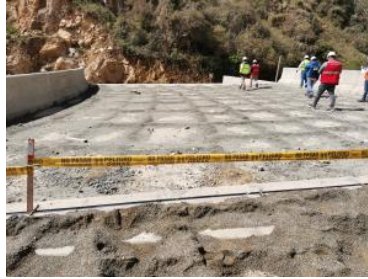
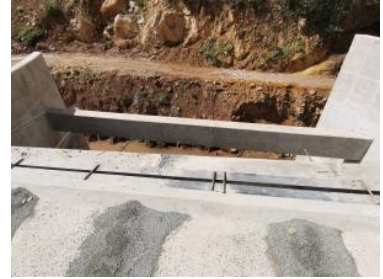
Progresiva: km 37+907.880 al km 37+922.880
Puente Kichki

La comisión de la CGR verificó entre otros:

- Algunas deficiencias en el acabado.
- Dimensiones largo, ancho.
- Accesos.

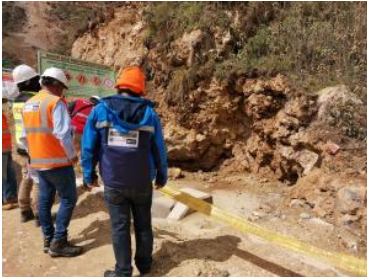
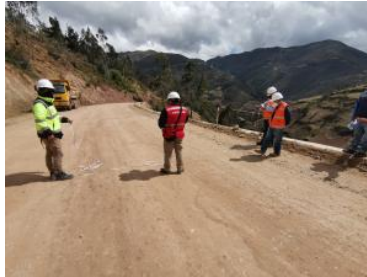
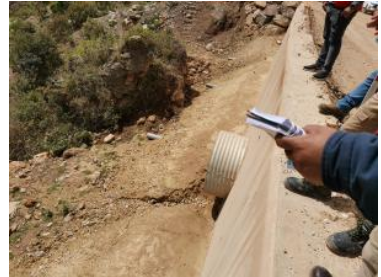
Progresiva: km 37+591.08 – Alcantarilla TMC 48”
Progresiva: km 37+516.96 al km 37+608.12 Muro de Sostenimiento

La comisión de la CGR verificó entre otros:

- Algunas deficiencias en el acabado de la alcantarilla y muro de sostenimiento.
- La sección de la plataforma.
- Si la estructura corresponde al presupuesto contractual o por variación.
- El talud superior e inferior adyacente al muro de sostenimiento.
- Se encuentra pendiente la ejecución de emboquillados.

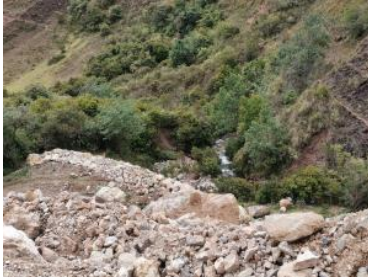
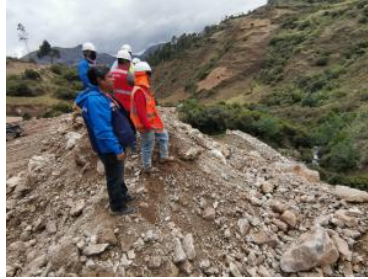
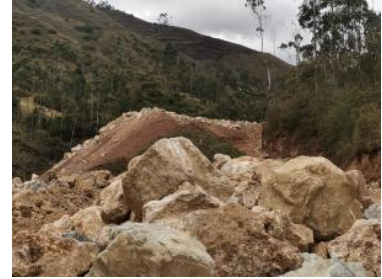
Progresiva: km 35+830
DME N° 9

La comisión de la CGR verificó que el área se encuentra en uso, obras de sostenimiento en proceso de construcción.

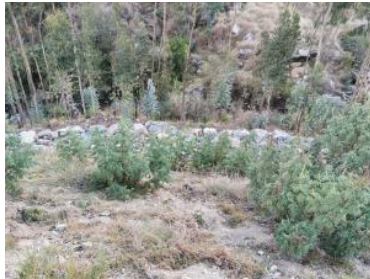
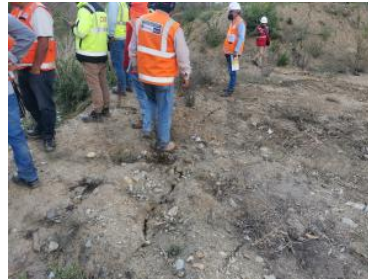
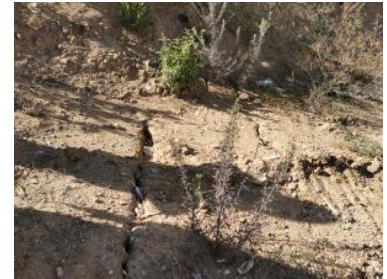
Progresiva: km 19+200
DME N° 3

La comisión de la CGR verificó que el área se encuentra cerrado.
