BITACORA ELECTRÓNICA DE OBRA

OBRA: MEJORAMIENTO, CONSERVACIÓN POR NIVELES DE SERVICIO Y OPERACIÓN DEL CORREDOR VIAL: HUANUCO – LA UNIÓN – HUALLANCA – DV. ANTAMINA/ EMP. PE-3N (TINGO CHICO) – NUEVAS FLORES – LLATA – ANTAMINA, TRAMO III.

(TINGO CHICO - LA UNIÓN - HUALLANCA) TRAMO III DEL KM 102+819 AL KM 150+421
LONG: 47.602 KM

OBRA N° 127-2018-MTC/20.2 CON LA EMPRESA CONTRATISTA CR20-(CHINA RAILWAY 20 BUREAU GROUP CORPORACIÓN) PARA LA EJECUCIÓN DE LA OBRA "MEJORAMIENTO, CONSERVACIÓN POR NIVELES DE SERVICIO Y OPERACIÓN DE CORREDOR VIAL HUÁNUCO-LA UNIÓN-HUALLANCA-DV. ANTAMINA/EMP. PE-3N (TINGO CHICO)-NUEVAS FLORES-LLATA-ANTAMINA", TRAMO III: INICIA (TINGO CHICO - LA UNIÓN) KM 102+819 Y CULMINA EN (HUALLANCA) KM 150+421.

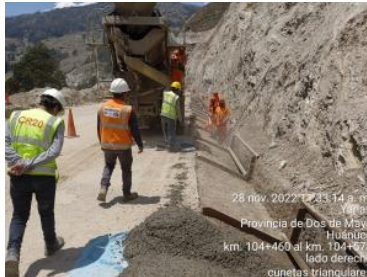
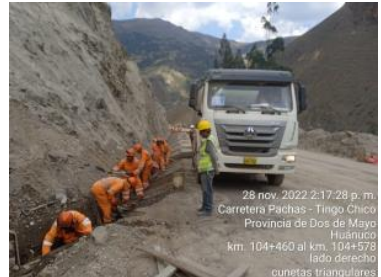
PROGRESIVA: KM 104+460 AL KM 104+578

CONSTRUCCIÓN DE CUNETAS

LAS CUNETAS SON ZANJAS LONGITUDINALES UBICADAS A AMBOS LADOS DE LA CARRETERA O, EN SU DEFECTO, A UN SOLO LADO, REVESTIDAS, CON EL OBJETO DE CAPTAR, CONDUCIR, Y EVACUAR EN FORMA ADECUADA LOS FLUJOS DE AGUA SUPERFICIAL

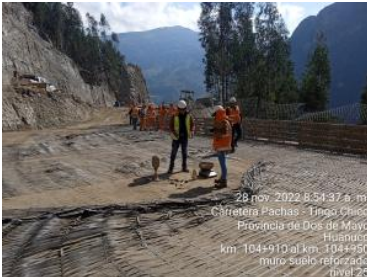
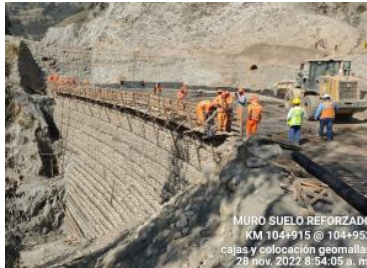
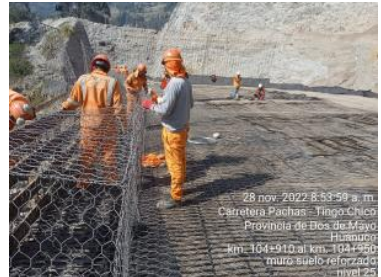
PROGRESIVA: KM 104+915 AL KM 104+952

CONSTRUCCIÓN DE MURO SUELO REFORZADO

EXCAVACIÓN, RELLENO POR CAPAS Y ELIMINACIÓN DEL TERRENO NATURAL

ESTA MASA USA SU PROPIO PESO Y RESISTENCIA INTERNA AL CORTE PARA RESISTIR LOS EFECTOS TANTO DEL DESLIZAMIENTO COMO DEL VUELCO PRODUCIDOS POR LAS PRESIONES ACTUANTES DEL SUELO RETENIDO

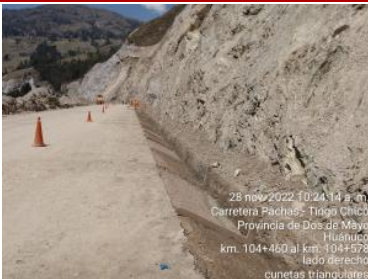
PROGRESIVA: KM 104 +450 AL KM 104 +640

CONSTRUCCIÓN DE CUNETAS

LAS CUNETAS SON ZANJAS LONGITUDINALES UBICADAS A AMBOS LADOS DE LA CARRETERA O, EN SU DEFECTO, A UN SOLO LADO, REVESTIDAS, CON EL OBJETO DE CAPTAR, CONDUCIR, Y EVACUAR EN FORMA ADECUADA LOS FLUJOS DE AGUA SUPERFICIAL

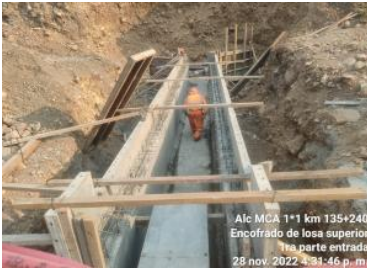
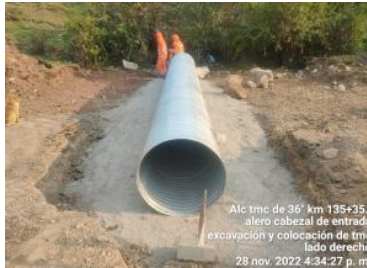
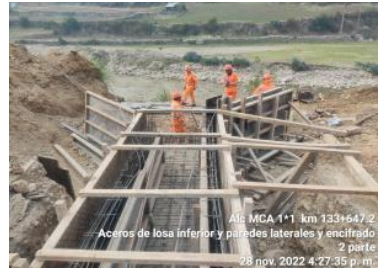
PROGRESIVA: KM 135+240

CONSTRUCCIÓN DE ALCANTARILLA – (TMC)

EXCAVACIÓN PARA CONSTRUCCIÓN DE ALCANTARIA DE TUBERÍA METÁLICA CORRUGADA (TMC)

SE VERIFICA EL COLOCADO DE CONCRETO DE F'C=175 KG/CM2 EN LAS ALCANTARILLAS

ALC. TMC Ø 36", SE PROCEDIO CON LA COLOCACIÓN DE CONCRETO F'C.175 KG/CM2, EN EL CABEZAL CON ALAS DE SALIDA

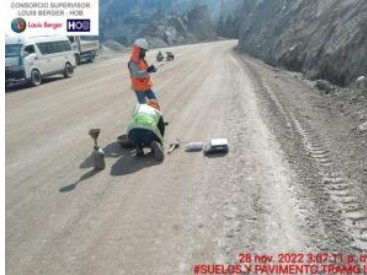
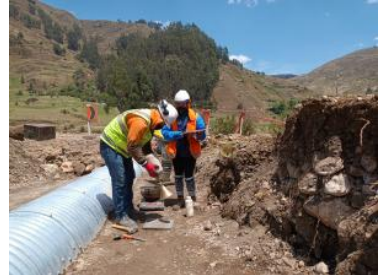
PROGRESIVA: KM 135+119

ENSAYO DE DENSIDAD DE CAMPO – CONO DE ARENA

ENSAYO DE DENSIDAD Y PESO ESPECÍFICO DEL SUELO CON EL MÉTODO DE CONO Y ARENA

EL ENSAYO PERMITE CALCULAR IN SITU EL VALOR DE LA DENSIDAD NATURAL DE LOS SUELOS, ESPECIALMENTE EN SUELOS SIN COHESIÓN, ARENAS Y GRAVAS

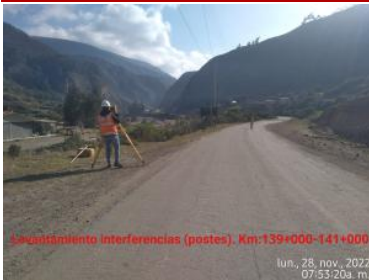
PROGRESIVA: KM 138+000 AL KM 140+000

MANTENIMIENTO DE LA VIA:

MEJORAMIENTO DE LA VIA CON MAQUINARIA
