BITACORA ELECTRÓNICA DE OBRA

Confirma Bitacora:	Nro Informe:	Fecha Informe:	Nombre De La Obra:	Personal Encargado:
Si	N ^o 246-PVN - MJQY - 2022	29 - 11 - 2022	Corredor Vial: Huánuco - La Unión-Huallanca, Dv. Antamina/Emp. PE-3N (Tingo Chico) - Nuevas Flores - Llata - Antamina, Tramo III	MICHAEL JESUS QUISPE YAURI.

OBRA: MEJORAMIENTO, CONSERVACIÓN POR NIVELES DE SERVICIO Y OPERACIÓN DEL CORREDOR VIAL: HUANUCO – LA UNIÓN – HUALLANCA – DV. ANTAMINA/ EMP. PE-3N (TINGO CHICO) – NUEVAS FLORES – LLATA – ANTAMINA, TRAMO III.

(TINGO CHICO - LA UNIÓN - HUALLANCA) TRAMO III DEL KM 102+819 AL KM 150+421
LONG: 47.602 KM

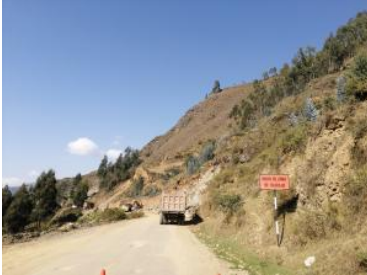
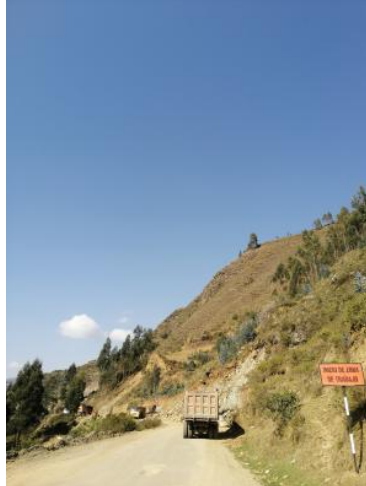
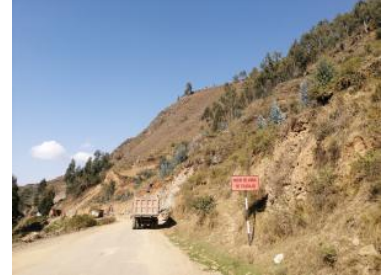
PROGRESIVA: KM 110+800

CORTE DE TALUD

200. MOVIMIENTO DE TIERRAS

202.A EXCAVACIÓN EN ROCA FIJA

202.B EXCAVACIÓN EN ROCA SUELTA

202.C EXCAVACIÓN EN MATERIAL SUELTO

203.A REMOCIÓN DE DERRUMBES

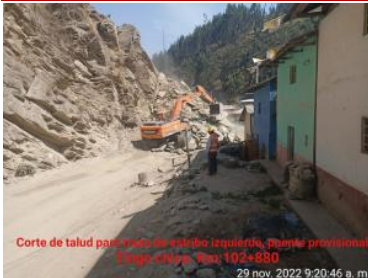
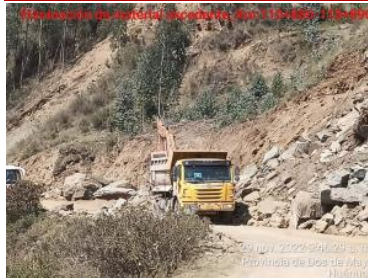
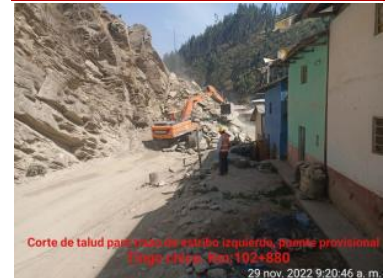
PROGRESIVA: KM 102+880

CORTE DE TALUD

200. MOVIMIENTO DE TIERRAS

202.A EXCAVACIÓN EN ROCA FIJA

202.B EXCAVACIÓN EN ROCA SUELTA

202.C EXCAVACIÓN EN MATERIAL SUELTO

203.A REMOCIÓN DE DERRUMBES

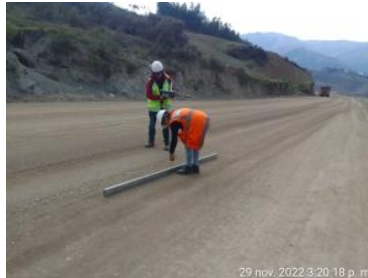
PROGRESIVA: KM 104+650 AL KM 104+870

VIGA BENKELMAN

SE REALIZA EL ENSAYO DE DEFLECTOMETRÍA (CAMIÓN VIGA BENKELMAN) EN LA SUB RASANTE Y BASE GRANULAR

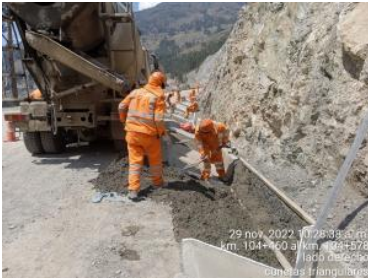
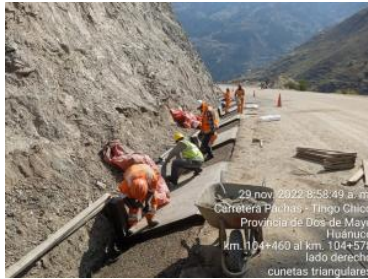
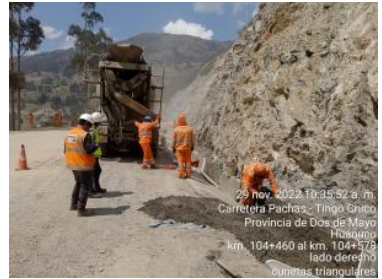
PROGRESIVA: KM 104+460

CUNETAS

CONSTRUCCIÓN DE CUNETAS

LAS CUNETAS SON ZANJAS LONGITUDINALES UBICADAS A AMBOS LADOS DE LA CARRETERA O, EN SU DEFECTO, A UN SOLO LADO, REVESTIDAS, CON EL OBJETO DE CAPTAR, CONDUCIR, Y EVACUAR EN FORMA ADECUADA LOS FLUJOS DE AGUA SUPERFICIAL

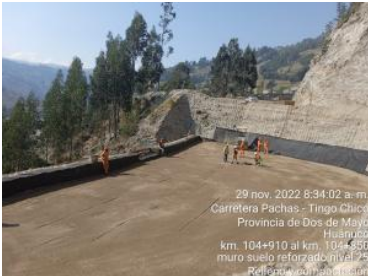
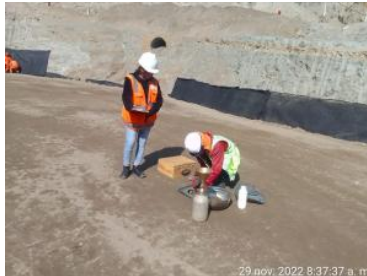
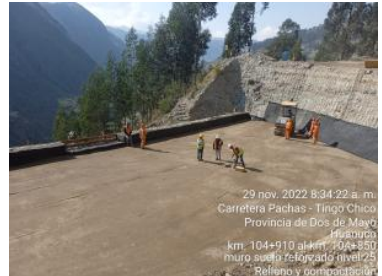
PROGRESIVA: KM 104+915 AL KM 104+952

CONSTRUCCIÓN DE MURO SUELO REFORZADO

EXCAVACIÓN, RELLENO POR CAPAS Y ELIMINACIÓN DEL TERRENO NATURAL

ESTA MASA USA SU PROPIO PESO Y RESISTENCIA INTERNA AL CORTE PARA RESISTIR LOS EFECTOS TANTO DEL DESLIZAMIENTO COMO DEL VUELCO PRODUCIDOS POR LAS PRESIONES ACTUANTES DEL SUELO RETENIDO

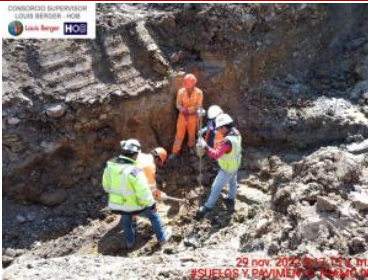
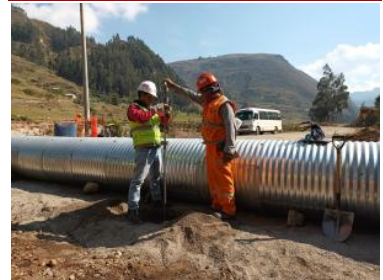
PROGRESIVA: KM 135 +798

ENSAYO DE DENSIDAD DE CAMPO

SE REALIZA EN ENSAYO DE (DPL) EN EL TERRENO DE FUNDACIÓN DEL MURO

EL ENSAYO DE PENETRACIÓN DINÁMICA LIGERA (DPL), FORMA PARTE DE UNA SERIE DE ENSAYOS IN SITU, QUE SIRVE PARA ESTIMAR EL ÁNGULO DE FRICCIÓN INTERNO DE LOS SUELOS

SE REALIZA EL ENSAYO DE DENSIDAD DE CAMPO (CONO DE ARENA) EN EL RELLENO ESTRUCTURAL DE LA ALCANTARILLA

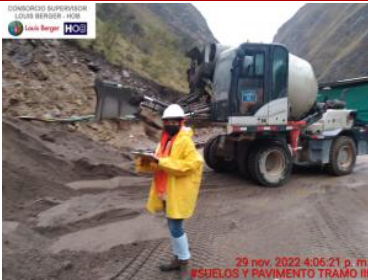
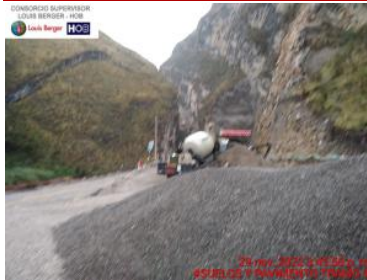
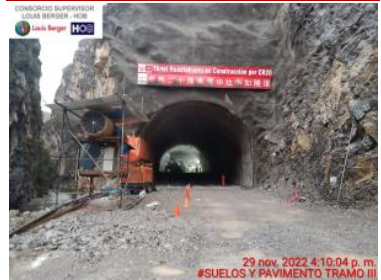
PROGRESIVA: KM 144+390 AL KM 144+970:

LONGITUD DEL TUNEL = 580 M

TUNEL HUACTAHUARU

PERFORACIÓN DE ROCAS CON MAQUINARIAS

TRABAJOS DE MOVIMIENTO DE TIERRA Y ACCESOS DE ENTRADA Y SALIDA DE TÚNEL HUACTAHUARU

NIVELACIÓN DE PISO DEL TÚNEL CON EXCAVADORA PARA LA APLICACIÓN DE SHOTCRETE.

REGADO DE LA SECCIÓN ANTES DEL SHOTCRETE.

PERFORACIÓN E INSTALACIÓN DE 3 PERNOS DE ANCLAJE L = 4.5 M.

PERFORACIÓN EN EL FRENTE CON 07 JACK LEG PARA VOLADURA.
