BITACORA ELECTRÓNICA DE OBRA

Confirma Bitacora:	Nro Informe:	Fecha Informe:	Nombre De La Obra:	Personal Encargado:
Si	Nº 250-PVN - MJQ Y - 2022	03 - 12 - 2022	Corredor Vial: Huánuco - La Unión-Huallanca, Dv. Antamina/Emp. PE-3N (Tingo Chico) - Nuevas Flores - Llata - Antamina, Tramo III	MICHAEL JESUS QUISPE YAURI.

OBRA: MEJORAMIENTO, CONSERVACIÓN POR NIVELES DE SERVICIO Y OPERACIÓN DEL CORREDOR VIAL: HUANUCO – LA UNIÓN – HUALLANCA – DV. ANTAMINA/ EMP. PE-3N (TINGO CHICO) – NUEVAS FLORES – LLATA – ANTAMINA, TRAMO III.

(TINGO CHICO - LA UNIÓN - HUALLANCA) TRAMO III DEL KM 102+819 AL KM 150+421
LONG: 47.602 KM

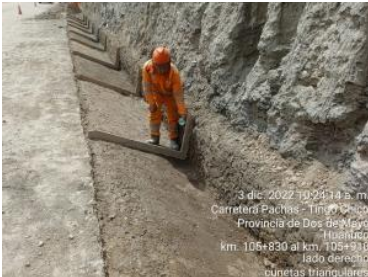
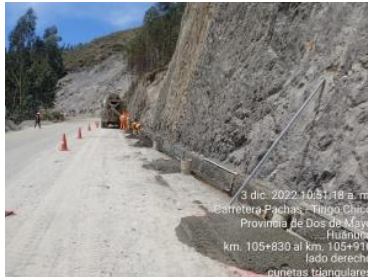
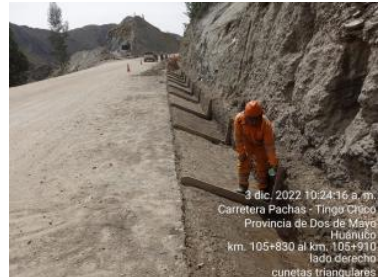
PROGRESIVA: KM 105+830 LA KM 105+910

CUNETAS

CONSTRUCCIÓN DE CUNETAS

LAS CUNETAS SON ZANJAS LONGITUDINALES UBICADA A UN LADO DE LA CARRETERA O, EN SU DEFECTO, A UN SOLO LADO, REVESTIDAS, CON EL OBJETO DE CAPTAR, CONDUCIR, Y EVACUAR EN FORMA ADECUADA LOS FLUJOS DE AGUA SUPERFICIAL

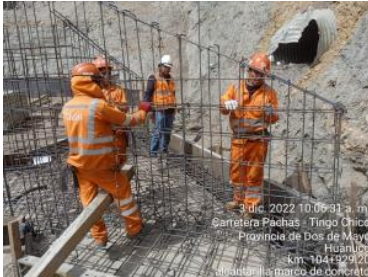
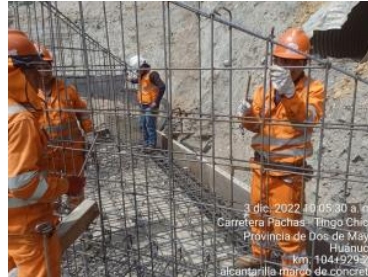
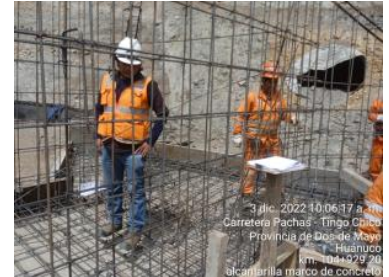
PROGRESIVA: KM 104+929
ALCANTARILLA

CONSTRUCCIÓN DE ALCANTARILLA TIPO MARCO DE CONCRETO ARMADO - TMC

DE LA CAJA DE ENTRADA Y ALERO DE SALIDA EN LA ALC. TMC Ø36"

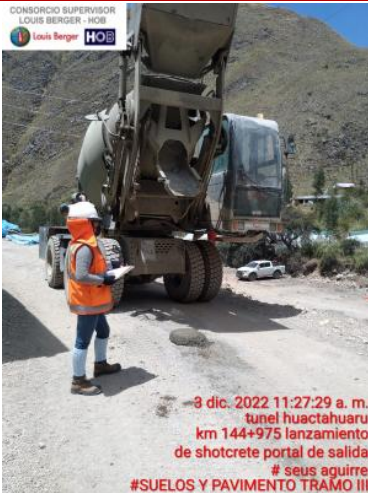
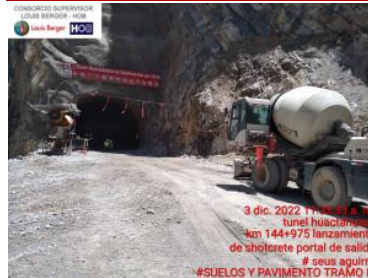
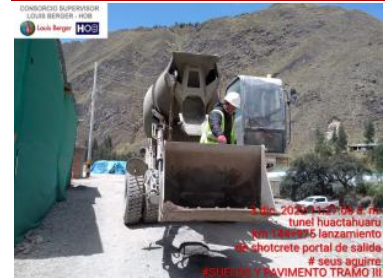
PROGRESIVA: KM 144+390 AL KM 144+970:

LONGITUD DEL TUNEL = 580 M

TUNEL HUACTAHUARU

PERFORACIÓN DE ROCAS CON MAQUINARIAS

TRABAJOS DE MOVIMIENTO DE TIERRA Y ACCESOS DE ENTRADA Y SALIDA DE TÚNEL HUACTAHUARU
