BITACORA ELECTRÓNICA DE OBRA

Confirma Bitacora:	Nro Informe:	Fecha Informe:	Nombre De La Obra:	Personal Encargado:
Si	242-2022- - MTC /20.9 -lgm	26 - 11 - 2022	Corredor Vial: Huánuco - La Unión-Huallanca, Dv. Antamina/Emp. PE-3N (Tingo Chico) - Nuevas Flores - Llata - Antamina, Tramo I	LUZMILA GUERRA MOTTA

OBRA: CONSERVACIÓN POR NIVELES DE SERVICIO, OPERACIÓN DEL CORREDOR VIAL: HUÁNUCO – LA UNIÓN – HUALLANCA DV. ANTAMINA/ EMP. PE-3N (TINGO CHICO) – NUEVAS FLORES – LLATA – ANTAMINA – TRAMO I
 CONTRATISTA: CHINA RAILWAY 20 BUREAU GROUP CORPORATION
 CONTRATO DE OBRA: N° 127-2018-MTC/20
 MONTO DEL CONTRATO: S/ 1,241,495,685.46 INC. IGV
 MONTO CONTRATO TRAMO 1 (OI-1): S/ 323,942,616.32 INC. IGV
 SUPERVISOR: CONSORCIO SUPERVISOR LOUIS BERGER - HOB
 CONTRATO DE SERVICIO DE CONSULTORÍA: N° 144-2018-MTC/20.2
 MONTO DEL CONTRATO: S/ 123'625,905.13.46 INC. IGV
 MONTO PRIMER EQUIPO: S/ 27'450,314.74 INC. IGV

PANEL FOTOGRAFICO**Panel Fotográfico**

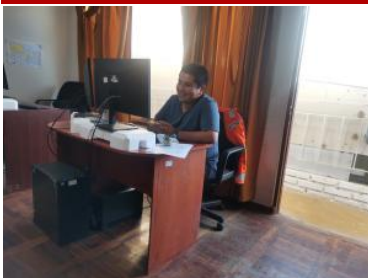
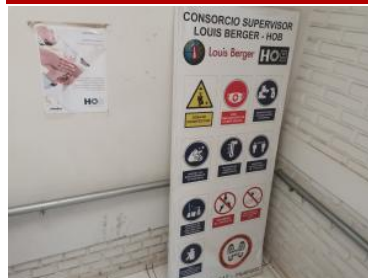
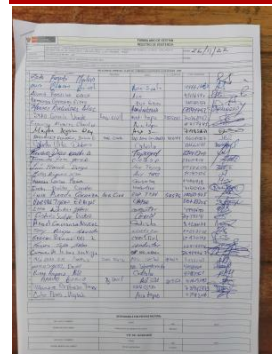
OFICINA DE SUPERVISIÓN DE OBRA (CONSORCIO SUPERVISOR LOUIS BERGER
- HOB)**CDescripcion** :

Como es de su conocimiento, desde el 27.05.2022 no se cuenta con servicio de movilidad para el transporte de personal en obra, hecho que limita el cumplimiento de las funciones asignadas a la suscrita. Motivo por el cual, no fue posible realizar la inspección física en campo, por tanto, se realizan actividades en gabinete y oficina del Consorcio Supervisor Louis Berger HOB (HOB CONSULTORS S.A. y LOUIS BERGER SA SUCURSAL DEL PERU).

Refiere que solicitó al Contratista la presentación de la Actualización del Programa de Obra al Décimo Quinto Trimestre, el cual debió ser presentado el 5 de noviembre de 2022.

Refiere que, Equipos Esenciales como la escoba mecánica, camión imprimador, equipo para asfaltado conformado por la esparcidora, rodillo tándem y rodillos neumáticos, continuarían siendo compartidos con el tramo II. Hecho que limitaría el avance de obra programado.

Refiere que, reiteró al Contratista respecto a SITUACIONES ADVERSAS NO RESUELTAS tales como:

- 1.Falta de desquinche en taludes rocosos, se observa caída de bloques rocosos hacia la plataforma (Km 8, Km 20 etc.).
- 2.Falta de colocación de las tapas en cunetas rectangulares concluidas hace bastante tiempo.

- 3.Falta de retiro de relleno utilizado como falso puente para vaciar la super estructura de los Puentes Sogosh y Kichki.
- 4.Falta de limpieza de cunetas en tramos asfaltados.

- 5.Acopio de material de corte en la plataforma. Si bien a la fecha no se tiene disponibilidad de DME, el acopio temporal de material de corte en la plataforma debe hacerse de tal modo de mantener un drenaje adecuado, procurando no afectar la estabilidad de la vía.

- 6.Señalización en el sector donde se viene explotando la cantera de roca para el tramo 2.
- 7.Falta de un buen drenaje puede llegar a afectar la capacidad estructural del pavimento, debido al incremento de humedad de la Base y capas subyacentes, consecuentemente, debe mantenerse el sistema de drenaje en condiciones operativas.
