## BITACORA ELECTRÓNICA DE OBRA

Confirma Bitacora:	Nro Informe:	Fecha Informe:	Nombre De La Obra:	Personal Encargado:
Si	243-2022 - MTC /20.9 -lgm	28 - 11 - 2022	Corredor Vial: Huánuco - La Unión-Huallanca, Dv. Antamina/Emp. PE-3N (Tingo Chico) - Nuevas Flores - Llata - Antamina, Tramo I	LUZMILA GUERRA MOTTA

OBRA: CONSERVACIÓN POR NIVELES DE SERVICIO, OPERACIÓN DEL CORREDOR VIAL: HUÁNUCO – LA UNIÓN – HUALLANCA DV. ANTAMINA/ EMP. PE-3N (TINGO CHICO) – NUEVAS FLORES – LLATA – ANTAMINA – TRAMO I  
 CONTRATISTA: CHINA RAILWAY 20 BUREAU GROUP CORPORATION  
 CONTRATO DE OBRA: N° 127-2018-MTC/20  
 MONTO DEL CONTRATO: S/ 1,241,495,685.46 INC. IGV  
 MONTO CONTRATO TRAMO 1 (OI-1): S/ 323,942,616.32 INC. IGV  
 SUPERVISOR: CONSORCIO SUPERVISOR LOUIS BERGER - HOB  
 CONTRATO DE SERVICIOS DE CONSULTORÍA: N° 144-2018-MTC/20.2  
 MONTO DEL CONTRATO: S/ 123'625,905.13.46 INC. IGV  
 MONTO PRIMER EQUIPO: S/ 27'450,314.74 INC. IGV

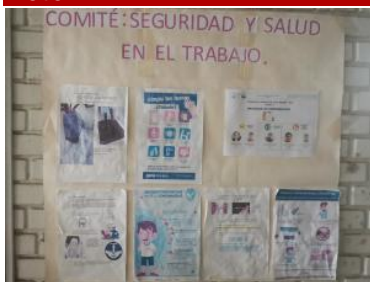
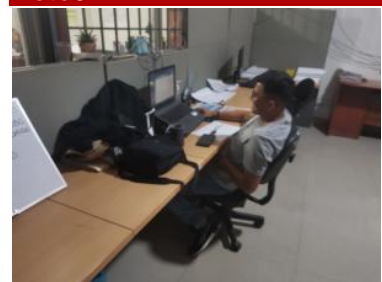
OFICINA DE SUPERVISIÓN DE OBRA (CONSORCIO SUPERVISOR LOUIS BERGER - HOB)

Como es de su conocimiento, desde el 27.05.2022 no se cuenta con servicio de movilidad para el transporte de personal en obra, hecho que limita el cumplimiento de las funciones asignadas a la suscrita. Motivo por el cual, no fue posible realizar la inspección física en campo, por tanto, se realizan actividades en gabinete y oficina del Consorcio Supervisor Louis Berger HOB (HOB CONSULTORS S.A. y LOUIS BERGER SA SUCURSAL DEL PERU).

Refiere que, en algunos sectores se ha tenido una deficiente ejecución de trabajo de Mejoramiento de Suelos, que estarían poniendo en riesgo las capas subyacentes afectando el módulo de resiliencia de la subrasante, habría dispuesto:

1. No autorizar la ejecución de nuevos sectores de mejoramiento hasta que su personal de campo (Ingenieros y capataces) reciban una capacitación mínima en lo que respecta al objetivo de ejecutar los mejoramientos de suelos, la capacitación debe darlo su Especialista de Suelos y Pavimentos.
2. En los sectores en los que se ha concluido el mejoramiento de suelo, debe procederse a la medición de las deflexiones, para determinar si estas se encuentran dentro de los límites esperados.

Del Panel Fotográfico n° 1, se sugiere valorar los comentarios realizados por los profesionales del Consorcio Supervisor Louis Berger – HOB, de ser el caso las acciones correspondientes.
