BITACORA ELECTRÓNICA DE OBRA

Confirma Bitacora:	Nro Informe:	Fecha Informe:	Nombre De La Obra:	Personal Encargado:	Fotos del Cuaderno de Obra					
Si	N ^o 253-PVN - MJQ Y - 2022	07 - 12 - 2022	Corredor Vial: Huánuco - La Unión-Huallanca, Dv. Antamina/Emp. PE-3N (Tingo Chico) - Nuevas Flores - Llata - Antamina, Tramo III	MICHAEL JESUS QUISPE YAURI.

OBRA: MEJORAMIENTO, CONSERVACIÓN POR NIVELES DE SERVICIO Y OPERACIÓN DEL CORREDOR VIAL: HUANUCO – LA UNIÓN – HUALLANCA – DV. ANTAMINA/ EMP. PE-3N (TINGO CHICO) – NUEVAS FLORES – LLATA – ANTAMINA, TRAMO III.

(TINGO CHICO - LA UNIÓN - HUALLANCA) TRAMO III DEL KM 102+819 AL KM 150+421
LONG: 47.602 KM

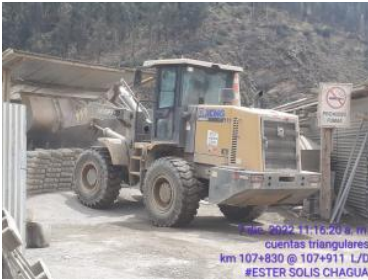
Foto1:

PROGRESIVA: KM 107+830

CUNETAS

CONSTRUCCIÓN DE CUNETAS

LAS CUNETAS SON ZANJAS LONGITUDINALES UBICADA A UN LADO DE LA CARRETERA O, EN SU DEFECTO, A UN SOLO LADO, REVESTIDAS, CON EL OBJETO DE CAPTAR, CONDUCIR, Y EVACUAR EN FORMA ADECUADA LOS FLUJOS DE AGUA SUPERFICIAL

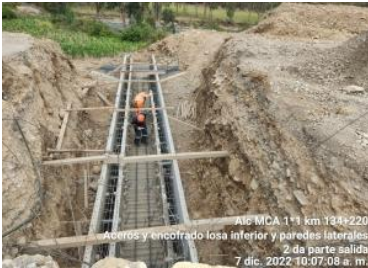
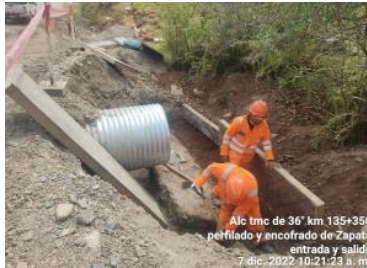
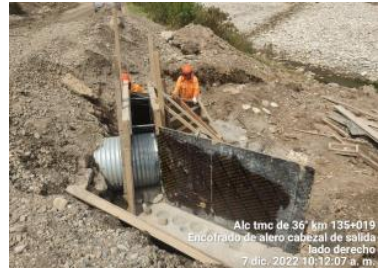
PROGRESIVA: KM 135+019

CONSTRUCCIÓN DE ALCANTARILLA – (TMC)

EXCAVACIÓN PARA CONSTRUCCIÓN DE ALCANTARIA DE TUBERÍA METÁLICA CORRUGADA (TMC)

SE VERIFICA EL COLOCADO DE CONCRETO DE F'C=175 KG/CM2 EN LAS ALCANTARILLAS

ALC. TMC Ø 36", SE PROCEDIO CON LA COLOCACIÓN DE CONCRETO F'C.175 KG/CM2, EN EL CABEZAL CON ALAS DE SALIDA

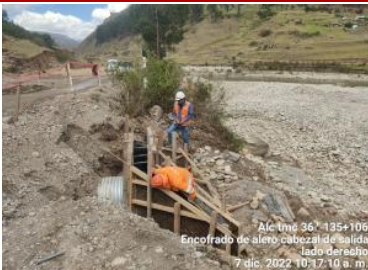
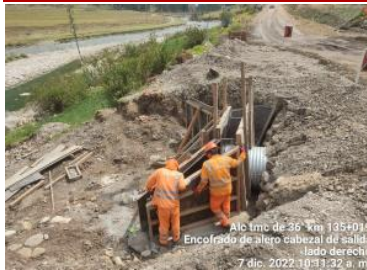
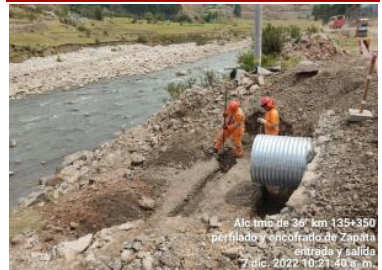
PROGRESIVA: KM 135+016

CONSTRUCCIÓN DE ALCANTARILLA – (TMC)

EXCAVACIÓN PARA CONSTRUCCIÓN DE ALCANTARIA DE TUBERÍA METÁLICA CORRUGADA (TMC)

SE VERIFICA EL COLOCADO DE CONCRETO DE F'C=175 KG/CM2 EN LAS ALCANTARILLAS

ALC. TMC Ø 36", SE PROCEDIO CON LA COLOCACIÓN DE CONCRETO F'C.175 KG/CM2, EN EL CABEZAL CON ALAS DE SALIDA

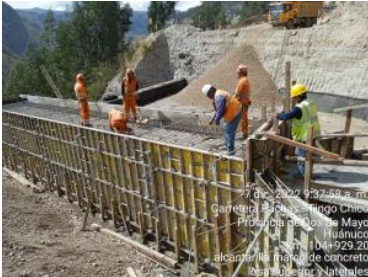
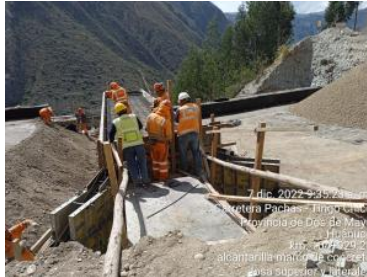
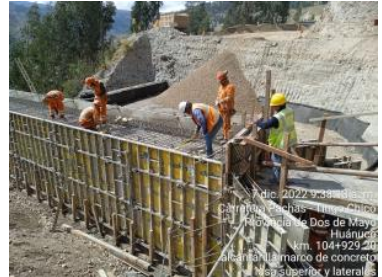
ALCANTARILLA

CONSTRUCCIÓN DE ALCANTARILLA TIPO MARCO DE CONCRETO ARMADO - TMC

DE LA CAJA DE ENTRADA Y ALERO DE SALIDA EN LA ALC. TMC Ø36"

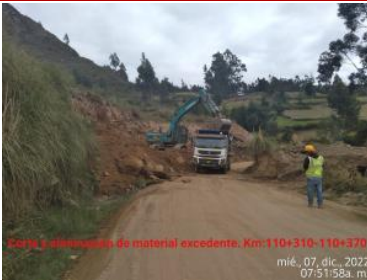
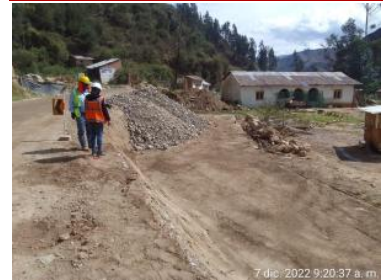
PROGRESIVA: KM 110+310

CORTE DE TALUD

202.A EXCAVACIÓN EN ROCA FIJA

202.B EXCAVACIÓN EN ROCA SUELTA

202.C EXCAVACIÓN EN MATERIAL SUELTO

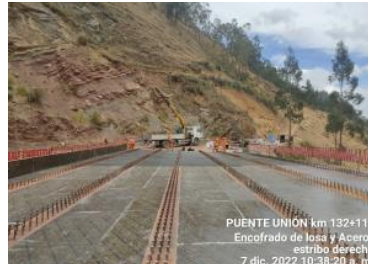
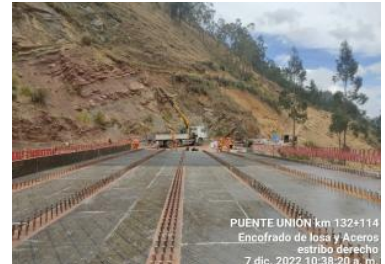
PROGRESIVA: KM 132+097.25 AL KM 132+130.75

CONSTRUCCIÓN DEL PUENTE UNIÓN

SECCIÓN COMPUESTA VIGA METÁLICA- LOSA DE CONCRETO
