BITACORA ELECTRÓNICA DE OBRA

Confirma Bitacora:	Nro Informe:	Fecha Informe:	Nombre De La Obra:	Personal Encargado:
Si	246-2022 - MTC /20.9 -lgm	01 - 12 - 2022	Corredor Vial: Huánuco - La Unión-Huallanca, Dv. Antamina/Emp. PE-3N (Tingo Chico) - Nuevas Flores - Llata - Antamina, Tramo I	LUZMILA GUERRA MOTTA

OBRA: CONSERVACIÓN POR NIVELES DE SERVICIO, OPERACIÓN DEL CORREDOR VIAL: HUÁNUCO – LA UNIÓN – HUALLANCA DV. ANTAMINA/ EMP. PE-3N (TINGO CHICO) – NUEVAS FLORES – LLATA – ANTAMINA – TRAMO I
 CONTRATISTA: CHINA RAILWAY 20 BUREAU GROUP CORPORATION
 CONTRATO DE OBRA: N° 127-2018-MTC/20
 MONTO DEL CONTRATO: S/ 1,241,495,685.46 INC. IGV
 MONTO CONTRATO TRAMO 1 (OI-1): S/ 323,942,616.32 INC. IGV
 SUPERVISOR: CONSORCIO SUPERVISOR LOUIS BERGER - HOB
 CONTRATO DE SERVICIOS DE CONSULTORÍA: N° 144-2018-MTC/20.2
 MONTO DEL CONTRATO: S/ 123'625,905.13.46 INC. IGV
 MONTO PRIMER EQUIPO: S/ 27'450,314.74 INC. IGV

Panel Fotográfico de la Bitacora de Obras

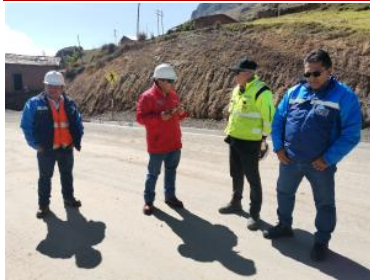
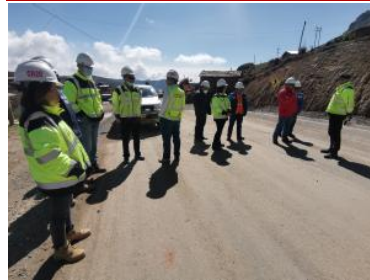
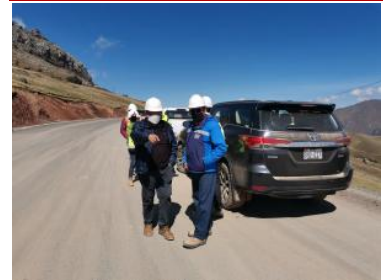
Progresiva: km 52+980

Inspección física de obra por parte del director de la Dirección de Obras de PVN

El director de la Dirección de Obras de PVN de forma conjunta con representantes del Contratista y Consorcio Supervisor de Obra realizó un recorrido de inspección física de la ejecución de la obra, tomando conocimiento de la problemática de sectores puntuales, tales como:

- Sector inestable km 16+850 al km 17+100, en la que el Contratista refirió que había presentado su propuesta económica de acuerdo a las solicitudes realizadas por la Dirección de Obras de PVN en atención a que el sector se atenderá como Evento Compensable. Al respecto la Dirección de Obras de PVN procedería con la evaluación respectiva.

- Evidenció la necesidad de implementar la señalización horizontal en sectores donde se cuenta con Pavimentos Asfálticos, a fin de reducir los riesgos de incidentes y/o accidentes en obra.

- Contratista y Consorcio Supervisor de Obra refirieron las Limitaciones en la ejecución de la obra debido a dilaciones en la aprobación de Variaciones (Prestaciones Adicionales de Obra), especialmente la referida a la Variación N°20 (Prestación Adicional de Obra N° 20): "Acciones a realizar frente a un escenario de conflicto social, en el área de influencia en el que se autoriza el uso de nuevas áreas auxiliares y sus obras complementarias DME 67 km 13+200LI, DME 76 km 14+000 Ampl. LI, DME 80 KM 17+7300 LI, DME 70 km 19+570-A-LI, DME 77 km 23+500 LI, DME 91 km 33+220 LI, DME 64 km 34+220, partidas 900 Protección Ambiental, programa de medidas preventivas, mitigadoras y correctivas – Tramo I".

Se sugirió al Consorcio Supervisor de Obra insistir con las acciones necesarias a fin de la implementación de señalización horizontal en los sectores pavimentados para disminuir los riesgos de incidentes y/o accidentes en la vía.
