BITACORA ELECTRÓNICA DE OBRA

Confirma Bitacora:	Nro Informe:	Fecha Informe:	Nombre De La Obra:	Personal Encargado:
Si	N ^o 301-PVN - MJQ Y - 2022	19 - 12 - 2022	Corredor Vial: Huánuco - La Unión-Huallanca, Dv. Antamina/Emp. PE-3N (Tingo Chico) - Nuevas Flores - Llata - Antamina, Tramo III	MICHAEL JESUS QUISPE YAURI.

OBRA: MEJORAMIENTO, CONSERVACIÓN POR NIVELES DE SERVICIO Y OPERACIÓN DEL CORREDOR VIAL: HUANUCO – LA UNIÓN – HUALLANCA – DV. ANTAMINA/ EMP. PE-3N (TINGO CHICO) – NUEVAS FLORES – LLATA – ANTAMINA, TRAMO III.

(TINGO CHICO - LA UNIÓN - HUALLANCA) TRAMO III DEL KM 102+819 AL KM 150+421
LONG: 47.602 KM

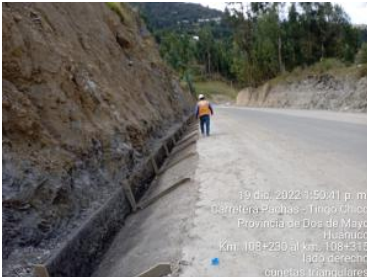
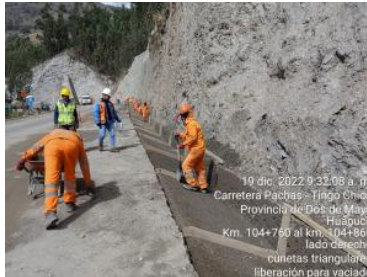
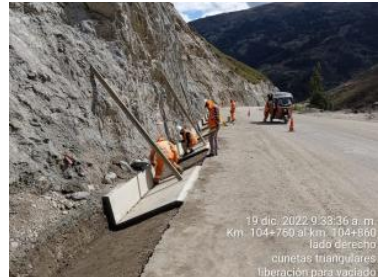
PROGRESIVA: KM 107+860 AL KM 108+230

CUNETAS

CONSTRUCCIÓN DE CUNETAS

LAS CUNETAS SON ZANJAS LONGITUDINALES UBICADA A UN LADO DE LA CARRETERA O, EN SU DEFECTO, A UN SOLO LADO, REVESTIDAS, CON EL OBJETO DE CAPTAR, CONDUCIR, Y EVACUAR EN FORMA ADECUADA LOS FLUJOS DE AGUA SUPERFICIAL

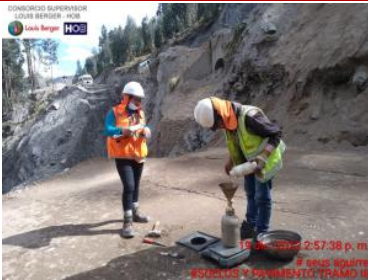
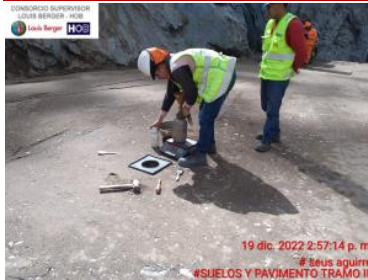
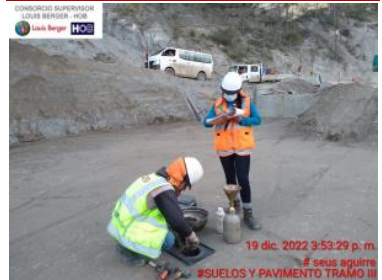
PROGRESIVA: KM 104+910 AL KM 104+952

ENSAYO DE DENSIDAD DE CAMPO – CONO DE ARENA

MEJORAMIENTO DEL SUELO A NIVEL DE SUB RASANTE

SE REALIZA EL ENSAYO DE DENSIDAD DE CAMPO (CONO DE ARENA) EN EL RELLENO ESTRUCTURAL DEL MURO

EL ENSAYO PERMITE CALCULAR IN SITU EL VALOR DE LA DENSIDAD NATURAL DE LOS SUELOS, ESPECIALMENTE EN SUELOS SIN COHESIÓN, ARENAS Y GRAVAS

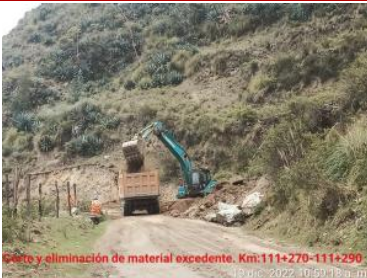
PROGRESIVA: KM 111+270

CORTE DE TALUD

200. MOVIMIENTO DE TIERRAS

202.A EXCAVACIÓN EN ROCA FIJA

202.B EXCAVACIÓN EN ROCA SUELTA

202.C EXCAVACIÓN EN MATERIAL SUELTO

203.A REMOCIÓN DE DERRUMBES

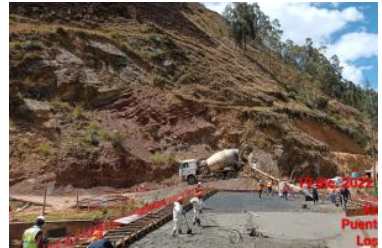
PROGRESIVA: KM 132+097.25 AL KM 132+130.75

1000 PUENTES

1000.G PUENTE UNIÓN

CONSTRUCCIÓN DEL PUENTE UNIÓN

SECCIÓN COMPUESTA VIGA METÁLICA- LOSA DE CONCRETO

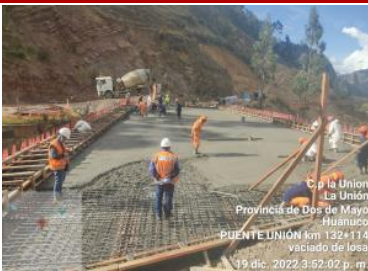
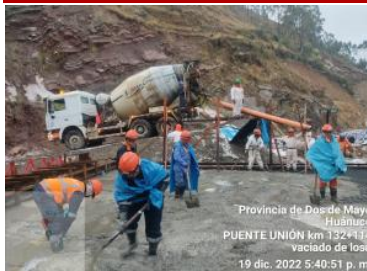
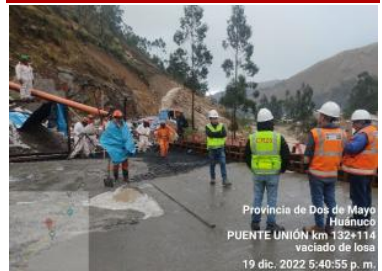
PROGRESIVA: KM 132+097.25 AL KM 132+130.75

1000 PUENTES

1000.G PUENTE UNIÓN

CONSTRUCCIÓN DEL PUENTE UNIÓN

SECCIÓN COMPUESTA VIGA METÁLICA- LOSA DE CONCRETO

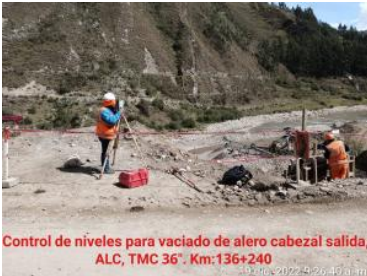
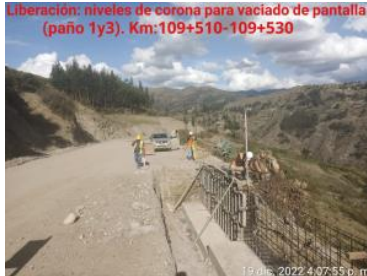
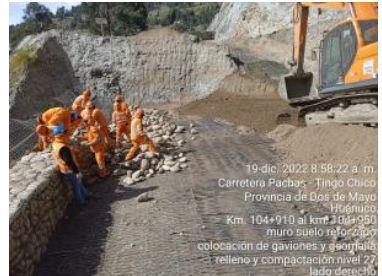
PROGRESIVA: KM 136+240 AL KM 104+910

CONSTRUCCIÓN MURO DE CONTENCIÓN – (MCA)

EXCAVACIÓN Y ELIMINACIÓN DEL TERRENO NATURAL

ENCOFRADO DEL MURO CON PANELES FENÓLICOS METALICOS

COLOCACIÓN DE CONCRETO PARA SOLADO DE F'C = 100 KG/CM2

COLOCACIÓN DE CONCRETO PARA ZAPATA DE F'C = 210 KG/CM2
