BITACORA ELECTRÓNICA DE OBRA

Confirma Bitacora:	Nro Informe:	Fecha Informe:	Nombre De La Obra:	Personal Encargado:
Si	N ^o 302- PVN - MJQ Y - 2022	20 - 12 - 2022	Corredor Vial: Huánuco - La Unión-Huallanca, Dv. Antamina/Emp. PE-3N (Tingo Chico) - Nuevas Flores - Llata - Antamina, Tramo III	MICHAEL JESUS QUISPE YAURI.

OBRA: MEJORAMIENTO, CONSERVACIÓN POR NIVELES DE SERVICIO Y OPERACIÓN DEL CORREDOR VIAL: HUANUCO – LA UNIÓN – HUALLANCA – DV. ANTAMINA/ EMP. PE-3N (TINGO CHICO) – NUEVAS FLORES – LLATA – ANTAMINA, TRAMO III.

(TINGO CHICO - LA UNIÓN - HUALLANCA) TRAMO III DEL KM 102+819 AL KM 150+421
LONG: 47.602 KM

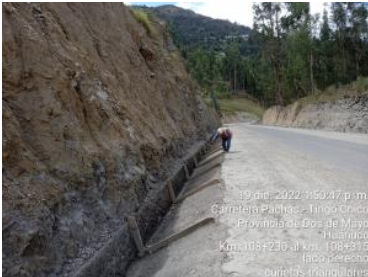
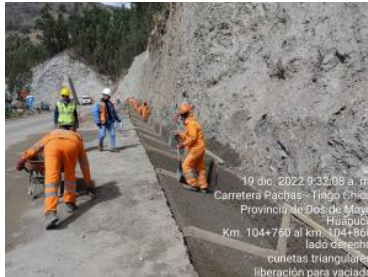
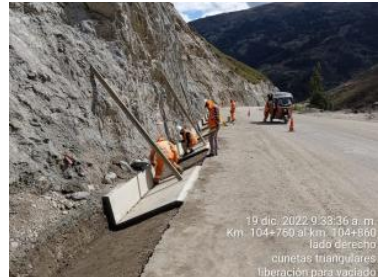
PROGRESIVA: KM 104+860 AL KM 108+230

CUNETAS

CONSTRUCCIÓN DE CUNETAS

LAS CUNETAS SON ZANJAS LONGITUDINALES UBICADA A UN LADO DE LA CARRETERA O, EN SU DEFECTO, A UN SOLO LADO, REVESTIDAS, CON EL OBJETO DE CAPTAR, CONDUCIR, Y EVACUAR EN FORMA ADECUADA LOS FLUJOS DE AGUA SUPERFICIAL

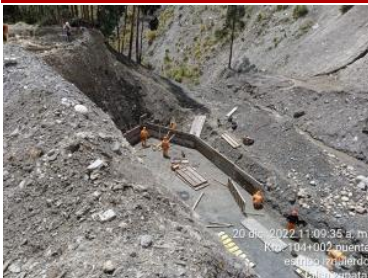
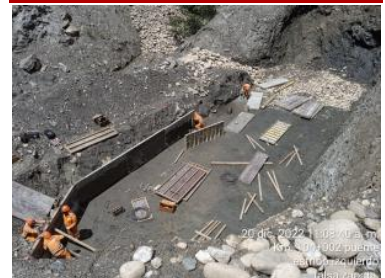
PROGRESIVA: KM 104+007.98 AL KM 104+037.98

CONSTRUCCIÓN DEL PUENTE S/N

SECCIÓN COMPUESTA VIGA METÁLICA- LOSA DE CONCRETO

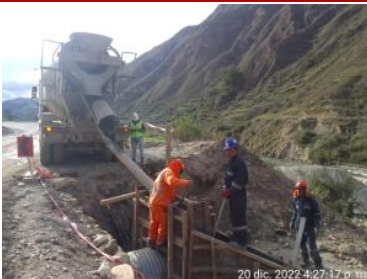
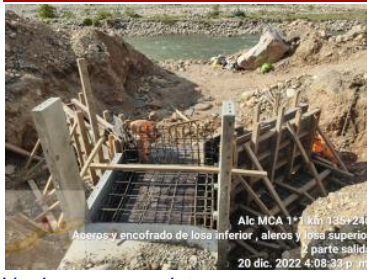
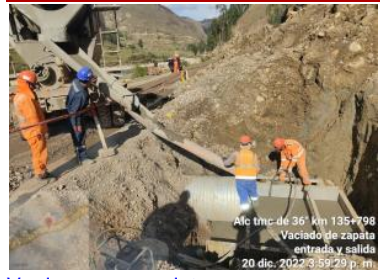
PROGRESIVA: KM 135+240

CONSTRUCCIÓN DE ALCANTARILLA – (TMC)

EXCAVACIÓN PARA CONSTRUCCIÓN DE ALCANTARIA DE TUBERÍA METÁLICA CORRUGADA (TMC)

SE VERIFICA EL COLOCADO DE CONCRETO DE F'C=175 KG/CM2 EN LAS ALCANTARILLAS

ALC. TMC Ø 36", SE PROCEDIO CON LA COLOCACIÓN DE CONCRETO F'C.175 KG/CM2, EN EL CABEZAL CON ALAS DE SALIDA

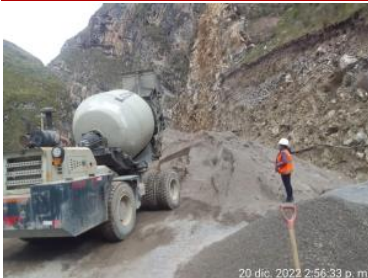
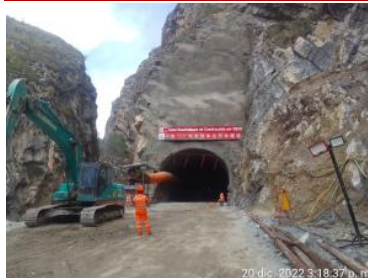
PROGRESIVA: KM 144+390 AL KM 144+970:

LONGITUD DEL TUNEL = 580 M

TUNEL HUACTAHUARU

PERFORACIÓN DE ROCAS CON MAQUINARIAS

TRABAJOS DE MOVIMIENTO DE TIERRA Y ACCESOS DE ENTRADA Y SALIDA DE TÚNEL HUACTAHUARU

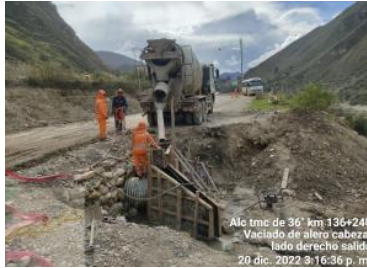
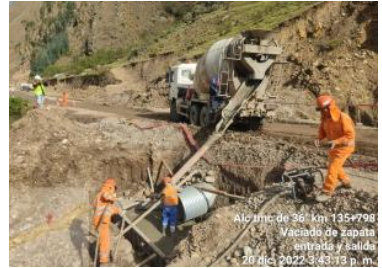
PROGRESIVA: KM 109+510 AL KM 135+798

ALCANTARILLA

CONSTRUCCIÓN DE ALCANTARILLA TIPO MARCO DE CONCRETO ARMADO - TMC

DE LA CAJA DE ENTRADA Y ALERO DE SALIDA EN LA ALC. TMC Ø36"
