BITACORA ELECTRÓNICA DE OBRA

OBRA: MEJORAMIENTO, CONSERVACIÓN POR NIVELES DE SERVICIO Y OPERACIÓN DEL CORREDOR VIAL: HUANUCO – LA UNIÓN – HUALLANCA – DV. ANTAMINA/ EMP. PE-3N (TINGO CHICO) – NUEVAS FLORES – LLATA – ANTAMINA, TRAMO III.

(TINGO CHICO - LA UNIÓN - HUALLANCA) TRAMO III DEL KM 102+819 AL KM 150+421
LONG: 47.602 KM

OBRA N° 127-2018-MTC/20.2 CON LA EMPRESA CONTRATISTA CR20-(CHINA RAILWAY 20 BUREAU GROUP CORPORACIÓN) PARA LA EJECUCIÓN DE LA OBRA “MEJORAMIENTO, CONSERVACIÓN POR NIVELES DE SERVICIO Y OPERACIÓN DE CORREDOR VIAL HUÁNUCO-LA UNIÓN-HUALLANCA-DV. ANTAMINA/EMP. PE-3N (TINGO CHICO)-NUEVAS FLORES-LLATA-ANTAMINA”, TRAMO III: INICIA (TINGO CHICO - LA UNIÓN) KM 102+819 Y CULMINA EN (HUALLANCA) KM 150+421.

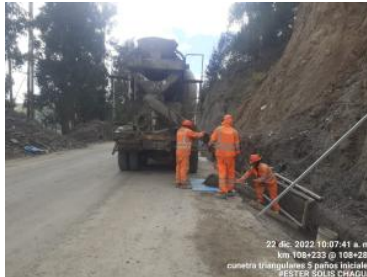
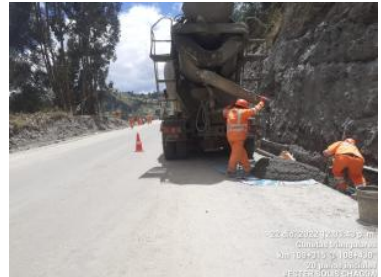
1

PROGRESIVA: KM 108+225 AL KM 108+315

CONSTRUCCIÓN DE CUNETAS

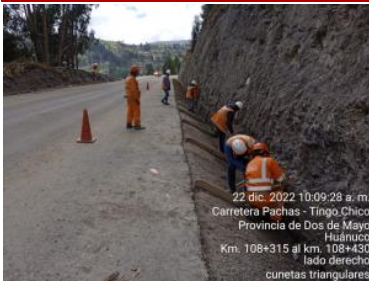
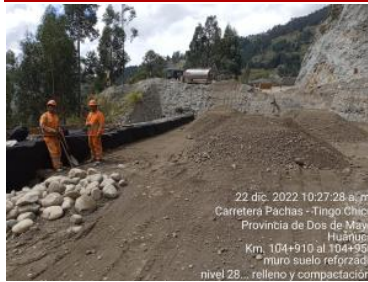
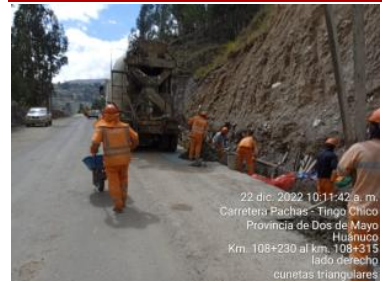
2

PROGRESIVA: KM 108+230 AL KM 108+315

CONSTRUCCIÓN DE CUNETAS

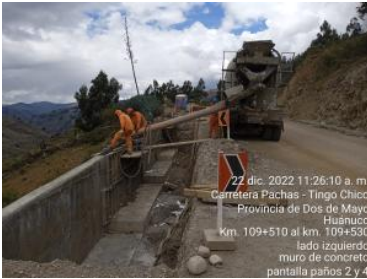
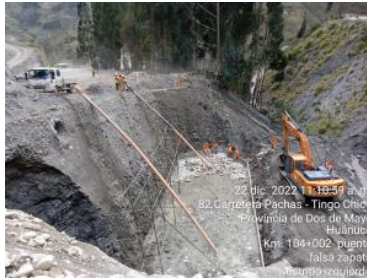
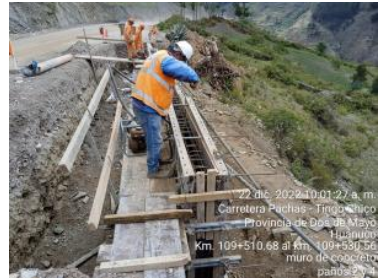
3

PROGRESIVA: KM 109+510

CONSTRUCCIÓN MURO DE CONTENCIÓN – (MCA)

EXCAVACIÓN Y ELIMINACIÓN DEL TERRENO NATURAL

ENCOFRADO DEL MURO CON PANELES FENÓLICOS METALICOS

COLOCACIÓN DE CONCRETO PARA SOLADO DE F'C = 100 KG/CM2

COLOCACIÓN DE CONCRETO PARA ZAPATA DE F'C = 210 KG/CM2

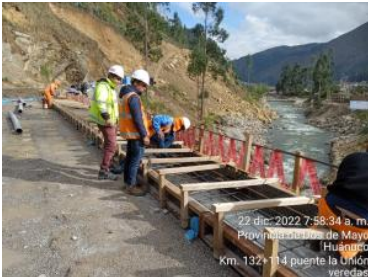
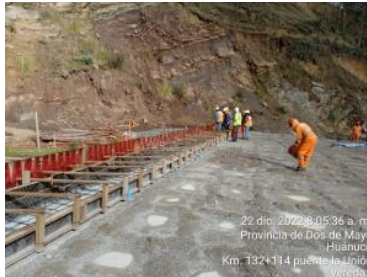
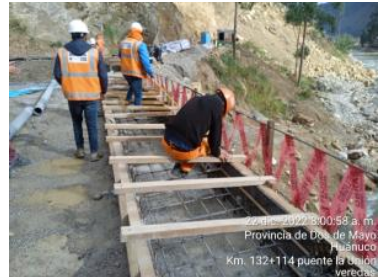
4

PROGRESIVA: KM 132+097.25 AL KM 132+130.75

CONSTRUCCIÓN DEL PUENTE UNIÓN

SECCIÓN COMPUESTA VIGA METÁLICA- LOSA DE CONCRETO

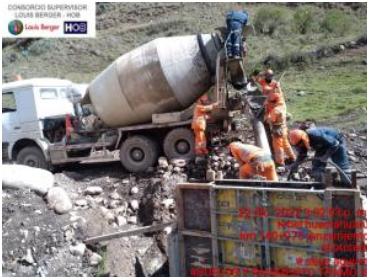
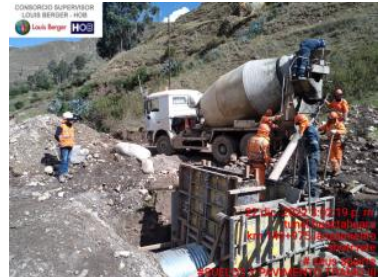
6

PROGRESIVA: KM 140+975

CONSTRUCCIÓN DE ALCANTARILLA – (TMC)

EXCAVACIÓN PARA CONSTRUCCIÓN DE ALCANTARIA DE TUBERÍA METÁLICA CORRUGADA (TMC)

SE VERIFICA EL COLOCADO DE CONCRETO DE F'C=175 KG/CM2 EN LAS ALCANTARILLAS

ALC. TMC Ø 36", SE PROCEDIO CON LA COLOCACIÓN DE CONCRETO F'C.175 KG/CM2, EN EL CABEZAL CON ALAS DE SALIDA
