BITACORA ELECTRÓNICA DE OBRA

REGISTRO DE LA BITACORA Y FOTO DEL CUADERNO DE OBRA

OBRA: MEJORAMIENTO, CONSERVACIÓN POR NIVELES DE SERVICIO Y OPERACIÓN DEL CORREDOR VIAL: HUÁNUCO – LA UNIÓN – HUALLANCA – DV. ANTAMINA/ EMP. PE-3N (TINGO CHICO) – NUEVAS FLORES – LLATA – ANTAMINA, TRAMO III.

(TINGO CHICO - LA UNIÓN - HUALLANCA) TRAMO III DEL KM 102+819 AL KM 150+421
LONG: 47.602 KM

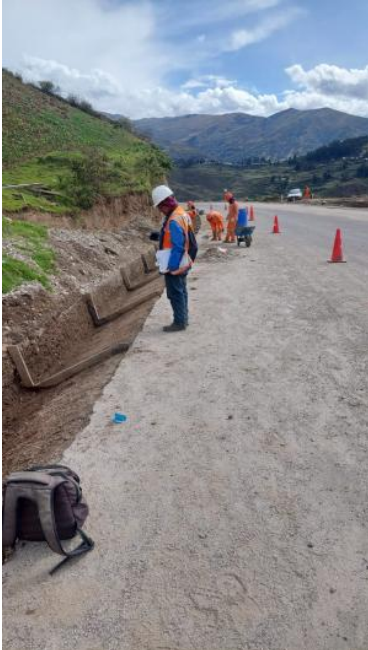
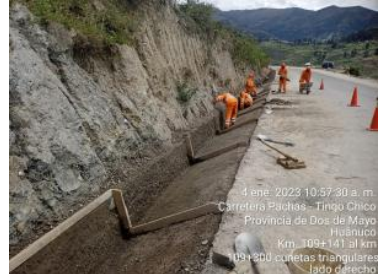
PROGRESIVA: KM 109+141

CONSTRUCCIÓN DE CUNETAS

LAS CUNETAS SON ZANJAS LONGITUDINALES UBICADA A UN LADO DE LA CARRETERA O, EN SU DEFECTO, A UN SOLO LADO, REVESTIDAS, CON EL OBJETO DE CÁPTAR, CONDUCIR, Y EVACUAR EN FORMA ADECUADA LOS FLUJOS DE AGUA SUPERFICIAL

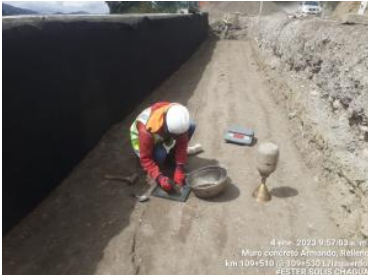
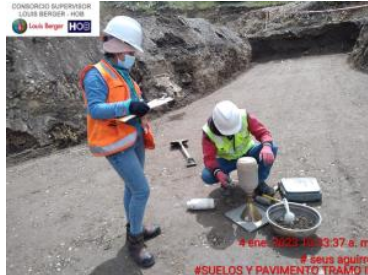
PROGRESIVA: KM 109+510

ENSAYO DE DENSIDAD DE CAMPO – CONO DE ARENA

SE REALIZA EL ENSAYO DE DENSIDAD DE CAMPO (CONO DE ARENA) EN EL RELLENO ESTRUCTURAL DEL MURO

EL ENSAYO PERMITE CALCULAR IN SITU EL VALOR DE LA DENSIDAD NATURAL DE LOS SUELOS, ESPECIALMENTE EN SUELOS SIN COHESIÓN, ARENAS Y GRAVAS

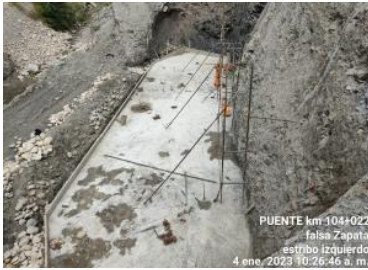
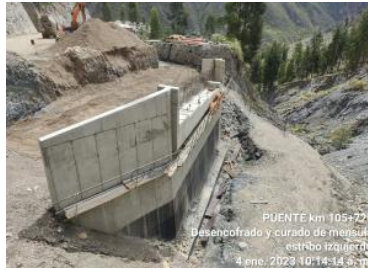
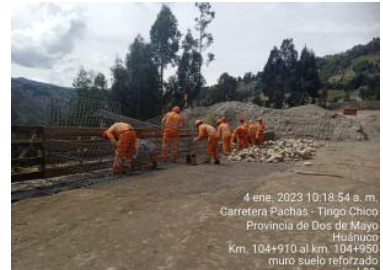
PROGRESIVA: KM 104+007.98 AL KM 104+037.98

CONSTRUCCIÓN DEL PUENTE S/N

SECCIÓN COMPUESTA VIGA METÁLICA- LOSA DE CONCRETO

EN EL PUENTE DEL KM. 104+022.00 FALTA COMPLETAR EL VACIADO EN LA FALSA ZAPAÑA PARA EL ESTRIBO IZQUIERDO. NO HAN DEJADO ANCLAJES. NO SE AUTORIZA NINGÚN VACIADO HASTA QUE SE ARREGLE EL TEMA DE ANCLAJES.

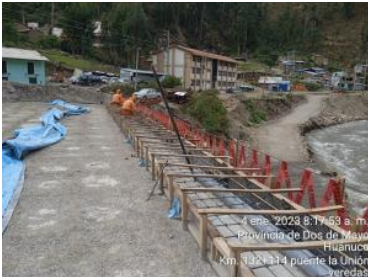
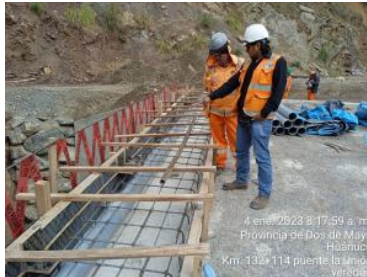
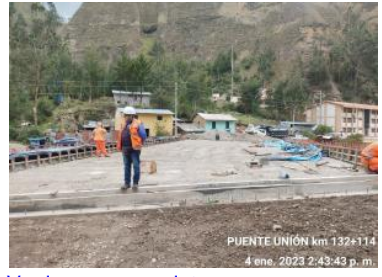
PROGRESIVA: KM 132+097.25 AL KM 132+130.75

CONSTRUCCIÓN DEL PUENTE UNIÓN

SECCIÓN COMPUESTA VIGA METÁLICA- LOSA DE CONCRETO

EN EL PUENTE UNIÓN DEL KM. 132+114.00 SE COLOCARON LAS TUBERÍAS DE DRENAJE EN LAS VEREDAS

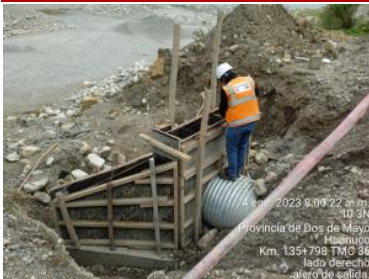
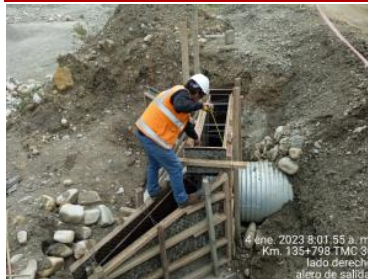
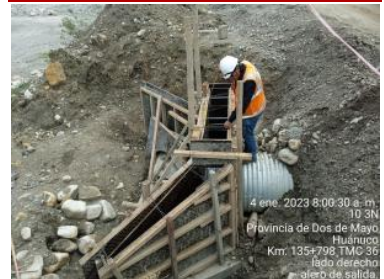
PROGRESIVA: KM 135+798

CONSTRUCCIÓN DE ALCANTARILLA – (TMC)

SE VERIFICA EL COLOCADO DE CONCRETO DE F'C=175 KG/CM2 EN LAS ALCANTARILLAS

ALC. TMC Ø 36", SE PROCEDIO CON LA COLOCACIÓN DE CONCRETO F'C.175 KG/CM2, EN EL CABEZAL CON ALAS DE SALIDA

EN LA ALC TMC Ø36" DEL KM. 135+798.00 SE HA ENCOFRADO PARA EL VACIADO DEL ALERO DE SALIDA.
