# BITACORA ELECTRÓNICA DE OBRA

## REGISTRO DE LA BITACORA Y FOTO DEL CUADERNO DE OBRA

OBRA: CONSERVACIÓN POR NIVELES DE SERVICIO, OPERACIÓN DEL CORREDOR VIAL: HUÁNUCO – LA UNIÓN – HUALLANCA DV. ANTAMINA/ EMP. PE-3N (TINGO CHICO) – NUEVAS FLORES – LLATA – ANTAMINA – TRAMO I  
 CONTRATISTA: CHINA RAILWAY 20 BUREAU GROUP CORPORATION  
 CONTRATO DE OBRA: N° 127-2018-MTC/20  
 MONTO DEL CONTRATO: S/ 1,241,495,685.46 INC. IGV  
 MONTO CONTRATO TRAMO 1 (OI-1): S/ 323,942,616.32 INC. IGV  
 SUPERVISOR: CONSORCIO SUPERVISOR LOUIS BERGER - HOB  
 CONTRATO DE SERVICIOS DE CONSULTORÍA: N° 144-2018-MTC/20.2  
 MONTO DEL CONTRATO: S/ 123'625,905.13.46 INC. IGV  
 MONTO PRIMER EQUIPO: S/ 27'450,314.74 INC. IGV

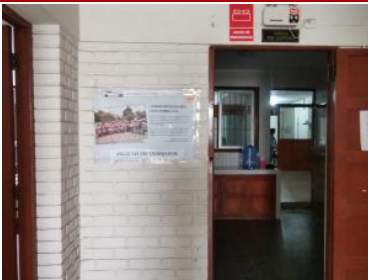
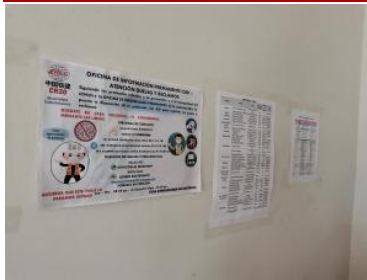
Progresiva: km 0+000 – Ciudad de Huánuco  
 OFICINA DE SUPERVISIÓN DE OBRA - CONSORCIO SUPERVISOR LOUIS BERGER - HOB

Como es de su conocimiento, desde el 27.05.2022 no se cuenta con servicio de movilidad para el transporte de personal en obra (hecho que limita el cumplimiento de las funciones asignadas a la suscrita), por lo que, no fue posible realizar la inspección física en campo, por tanto, se realizan actividades de gabinete en oficina personal, así como oficina del Consorcio Supervisor Louis Berger HOB (HOB CONSULTORS S.A. y LOUIS BERGER SA SUCURSAL DEL PERU).

De acuerdo a la aprobación de necesidad de ejecución de mayores cantidades por necesidad de mejoramiento de suelos, se coordina la inspección física en campo de los sectores considerados en atención a la Directiva N° 02-2021-MTC/20 denominada “Ejecución y Pago por Modificaciones en las cantidades de obra de carreteras contratadas a precios unitarios, financiados o cofinanciados por el Banco Interamericano de Desarrollo – BID”, aprobada mediante RD N° 1183-2021-MTC/20 de fecha 23/06/2021, se coordina una primera inspección física en campo para el día de mañana 5 de enero de 2023 de forma conjunta con el Contratista.

Se solicita al Administrador facilidades para realizar una inspección física a las unidades vehiculares con las que cuenta el Consorcio Supervisor, a lo cual el administrador refirió que en horas de la noche se encontraban todas sus unidades vehiculares, disponiendo a su personal el acompañamiento respectivo para efectos de la inspección física.

Del Panel Fotográfico n° 1, se recomienda valorar los comentarios realizados por diferentes profesionales del Consorcio Supervisor Louis Berger – HOB, de ser el caso las acciones correspondientes.

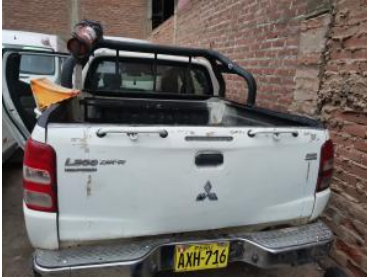
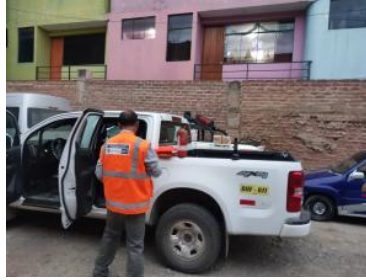
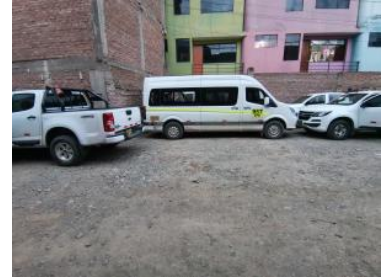
Progresiva: km 0+000 – Ciudad de Huánuco  
INSPECCIÓN FÍSICA A LAS UNIDADES VEHICULARES DEL CONSORCIO SUPERVISOR LOUIS BERGER - HOB

De la inspección física programada y coordinada a las unidades vehiculares del Consorcio Supervisor Louis Berger – HOB, se pudo verificar:

Camioneta 4 X 4 de placa BHF-811:

- No cuenta con radio transmisor – receptor
- Cuenta con GPS
- Cuenta con Jaulas de seguridad
- No cuenta con Barra antivuelco
- Cuenta con Circulina led
- Cuenta con faros antiniebla
- Cuenta con Airbags
- Año de la unidad vehicular: 2020

Camioneta 4 X 4 de placa AXH-716:

- No cuenta con radio transmisor – receptor
- No cuenta con GPS
- No cuenta con Jaulas de seguridad
- No cuenta con Barra antivuelco
- Cuenta con Circulina led
- Cuenta con faros antiniebla
- Cuenta con Airbags
- Año de la unidad vehicular: 2020

Camioneta 4 X 4 de placa BRB-939:

- No cuenta con radio transmisor – receptor
- Cuenta con GPS
- No cuenta con Jaulas de seguridad
- Cuenta con Barra antivuelco
- Cuenta con Circulina led
- Cuenta con faros antiniebla
- Cuenta con Airbags
- Año de la unidad vehicular: 2022

MINIVAN FOTON 4 X 2 de placa F7B-957

MINIVAN FOTON 4 X 2 de placa ANS-009

- No cuenta con radio transmisor – receptor
- No cuenta con GPS
- No cuenta con Jaulas de seguridad
- No cuenta con Barra antivuelco
- Cuenta con Circulina led

- Cuenta con faros antiniebla
- Cuenta con Airbags
- Año de la unidad vehicular: 2016

Como se puede apreciar, las unidades vehiculares no estarían cumpliendo con parte del equipamiento mínimo descrito en el numeral 3. Vehículos equipados y operados del ítem 4.32 Equipamiento Mínimo del Consultor, 4.3 Recursos Mínimos del Consultor durante la Supervisión del Capítulo 4. Consideraciones Generales del Apéndice A – Descripción de los Servicios que forma parte del contrato. Por lo cual se sugiere las acciones correspondientes en el marco del Contrato de Servicios de Consultoría N° 144-2018-MTC/20.2.

Del Panel Fotográfico n° 2, se recomienda las acciones correspondientes en el marco del Contrato de Servicios de Consultoría N° 144-2018-MTC/20.2, respecto al equipamiento mínimo del Consorcio Supervisor.
