# BITACORA ELECTRÓNICA DE OBRA

OBRA: MEJORAMIENTO, CONSERVACIÓN POR NIVELES DE SERVICIO Y OPERACIÓN DEL CORREDOR VIAL: HUANUCO – LA UNIÓN – HUALLANCA – DV. ANTAMINA/ EMP. PE-3N (TINGO CHICO) – NUEVAS FLORES – LLATA – ANTAMINA, TRAMO III.

(TINGO CHICO - LA UNIÓN - HUALLANCA) TRAMO III DEL KM 102+819 AL KM 150+421  
LONG: 47.602 KM

## Panel Fotográfico de la Bitacora de Obras

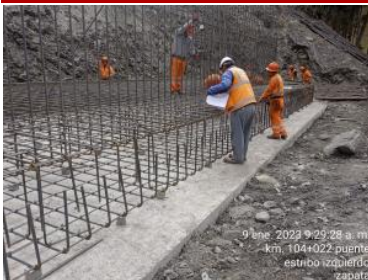
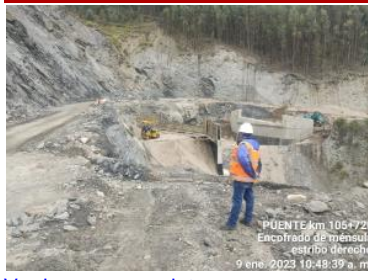
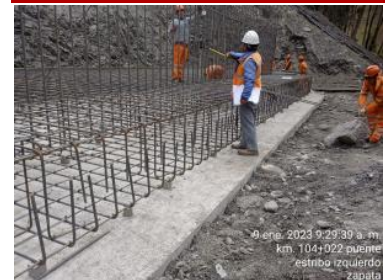
PROGRESIVA: KM 104+007.98 AL KM 104+037.98

1000.E PUENTE S/N

CONSTRUCCIÓN DEL PUENTE S/N

SECCIÓN COMPUESTA VIGA METÁLICA- LOSA DE CONCRETO

SE REALIZÓ LA DISTRIBUCIÓN DE ACEROS PARA EL ESTRIBO IZQUIERDO DEL PUENTE KM. 104+022.00

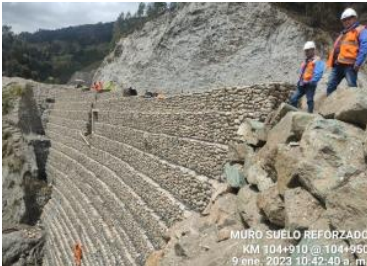
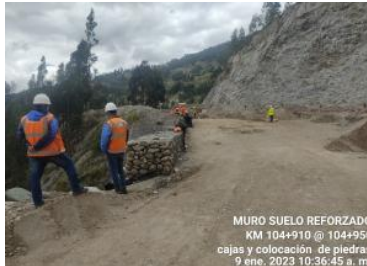
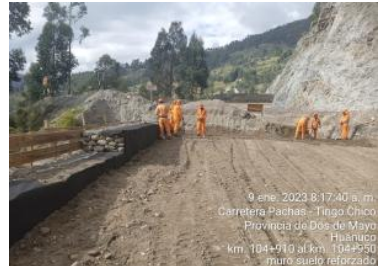
PROGRESIVA: KM 104+915 AL KM 104+952

CONSTRUCCIÓN DE MURO SUELO REFORZADO

EXCAVACIÓN, RELLENO POR CAPAS Y ELIMINACIÓN DEL TERRENO NATURAL

ESTA MASA USA SU PROPIO PESO Y RESISTENCIA INTERNA AL CORTE PARA RESISTIR LOS EFECTOS TANTO DEL DESLIZAMIENTO COMO DEL VUELCO PRODUCIDOS POR LAS PRESIONES ACTUANTES DEL SUELO RETENIDO

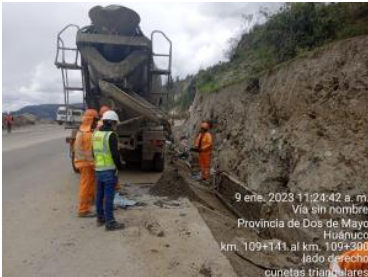
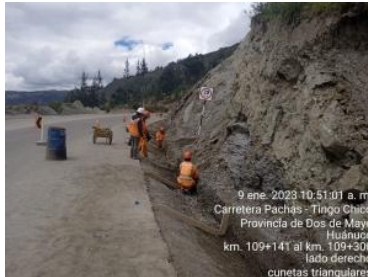
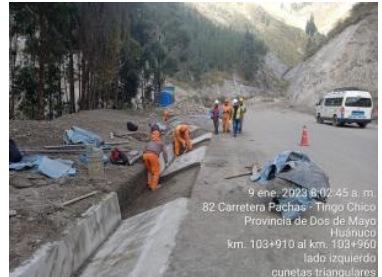
PROGRESIVA: KM 109+300 AL KM 109+141

CONSTRUCCIÓN DE CUNETAS

LAS CUNETAS SON ZANJAS LONGITUDINALES UBICADA A UN LADO DE LA CARRETERA O, EN SU DEFECTO, A UN SOLO LADO, REVESTIDAS, CON EL OBJETO DE CAPTAR, CONDUCIR, Y EVACUAR EN FORMA ADECUADA LOS FLUJOS DE AGUA SUPERFICIAL

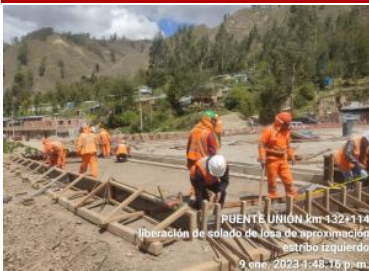
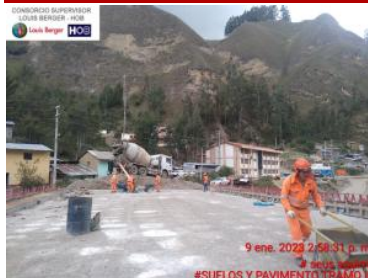
PROGRESIVA: KM 132+097.25 AL KM 132+130.75

1000.G PUENTE UNIÓN

CONSTRUCCIÓN DEL PUENTE UNIÓN

SECCIÓN COMPUESTA VIGA METÁLICA- LOSA DE CONCRETO

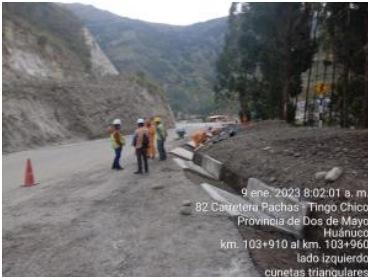
PROGRESIVA: KM 103+910 AL KM 110+960

CONSTRUCCIÓN DE CUNETAS

LAS CUNETAS SON ZANJAS LONGITUDINALES UBICADA A UN LADO DE LA CARRETERA O, EN SU DEFECTO, A UN SOLO LADO, REVESTIDAS, CON EL OBJETO DE CAPTAR, CONDUCIR, Y EVACUAR EN FORMA ADECUADA LOS FLUJOS DE AGUA SUPERFICIAL

SE REALIZÓ CORTE, PERFILADO Y CERCHADO EN EL SECTOR KM. 103+910.00 - KM. 103+940.00 PARA LA CUNETAS C-1

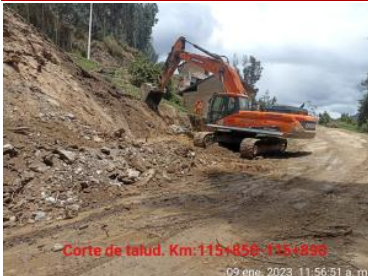
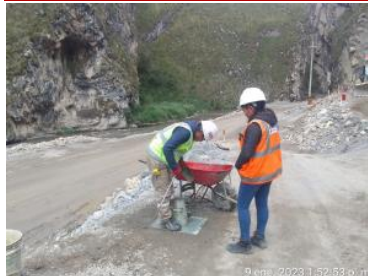
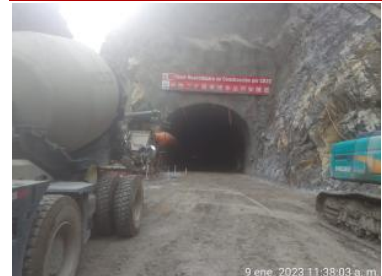
PROGRESIVA: KM 144+390 AL KM 144+970:

LONGITUD DEL TUNEL = 580 M

TUNEL HUACTAHUARU

PERFORACIÓN DE ROCAS CON MAQUINARIAS

TRABAJOS DE MOVIMIENTO DE TIERRA Y ACCESOS DE ENTRADA Y SALIDA DE  
TÚNEL HUACTAHUARU

TUNEL HUACTAHUARU

COLOCACIÓN DE PERNOS DE ANCLAJE EN LA DESTROZA.

LANZADO DE SHOTCRETE PREVENTIVO EN EL FRENTE.

LANZADO DE SHOTCRETE CON FIBRA.

CARGUÍO Y VOLADURA (PROG. 144+898.80)
