BITACORA ELECTRÓNICA DE OBRA

Confirma Bitacora:	Nro Informe:	Fecha Informe:	Nombre De La Obra:	Personal Encargado:
Si	011-2023- - MTC /20.9 -lgm	14 - 01 - 2023	Corredor Vial: Huánuco - La Unión-Huallanca, Dv. Antamina/Emp. PE-3N (Tingo Chico) - Nuevas Flores - Llata - Antamina, Tramo I	LUZMILA GUERRA MOTTA

OBRA: CONSERVACIÓN POR NIVELES DE SERVICIO, OPERACIÓN DEL CORREDOR VIAL: HUÁNUCO – LA UNIÓN – HUALLANCA DV. ANTAMINA/ EMP. PE-3N (TINGO CHICO) – NUEVAS FLORES – LLATA – ANTAMINA – TRAMO I
 CONTRATISTA: CHINA RAILWAY 20 BUREAU GROUP CORPORATION
 CONTRATO DE OBRA: N° 127-2018-MTC/20
 MONTO DEL CONTRATO: S/ 1,241,495,685.46 INC. IGV
 MONTO CONTRATO TRAMO 1 (OI-1): S/ 323,942,616.32 INC. IGV
 SUPERVISOR: CONSORCIO SUPERVISOR LOUIS BERGER - HOB
 CONTRATO DE SERVICIOS DE CONSULTORÍA: N° 144-2018-MTC/20.2
 MONTO DEL CONTRATO: S/ 123'625,905.13.46 INC. IGV
 MONTO PRIMER EQUIPO: S/ 27'450,314.74 INC. IGV

Panel Fotográfico de la Bitacora de Obras

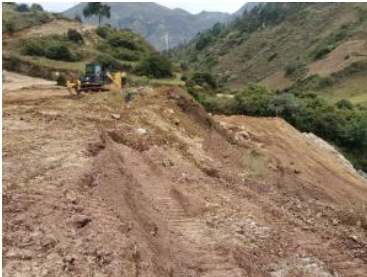
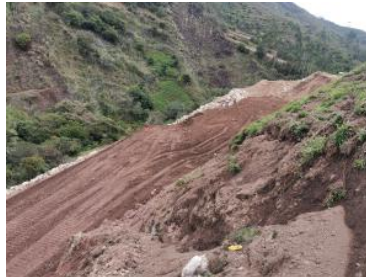
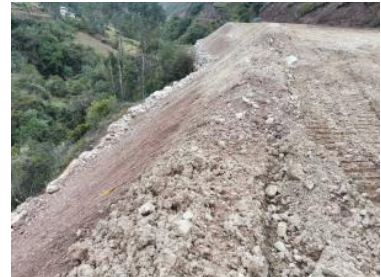
En las fotografías se aprecia la conformación de banquetas del DME 57 – km 35+830, con los siguientes recursos: un tractor sobre oruga con operador y un controlador.

Se sugirió el control adecuado de los procesos constructivos al Consorcio Supervisor, a fin de garantizar la calidad y durabilidad de la obra. Así como el cumplimiento de los protocolos de seguridad y salud en el trabajo para la actividad y la adecuada disposición de residuos a fin de su posterior transporte.

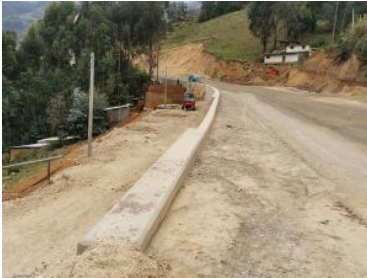
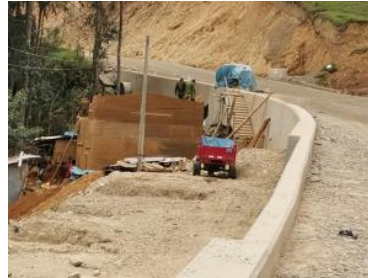
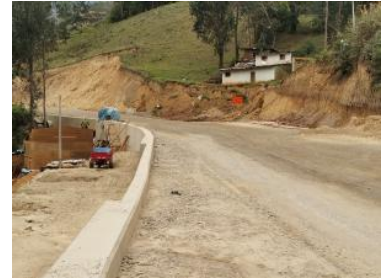
Progresiva: km 26+600 aproximadamente
Vivienda en proceso de construcción aparentemente dentro del derecho de vía.

En el km 26+600 aproximadamente, donde se encuentra construido el muro de sostenimiento ubicado en el sector km 26+530.00 al km 26+590.00 y km 26+590.00 al km 26+627.35, se aprecia que se viene construyendo una vivienda por parte de terceros.

Al respecto, se ha realizado las consultas a la Supervisión de obra quienes refirieron que la construcción en proceso de dicha vivienda se encontraba al limite del derecho de vía.
