BITACORA ELECTRÓNICA DE OBRA

REGISTRO DE LA BITACORA Y FOTO DEL CUADERNO DE OBRA

OBRA: MEJORAMIENTO, CONSERVACIÓN POR NIVELES DE SERVICIO Y OPERACIÓN DEL CORREDOR VIAL: HUÁNUCO – LA UNIÓN – HUALLANCA – DV. ANTAMINA/ EMP. PE-3N (TINGO CHICO) – NUEVAS FLORES – LLATA – ANTAMINA, TRAMO III.

(TINGO CHICO - LA UNIÓN - HUALLANCA) TRAMO III DEL KM 102+819 AL KM 150+421
LONG: 47.602 KM

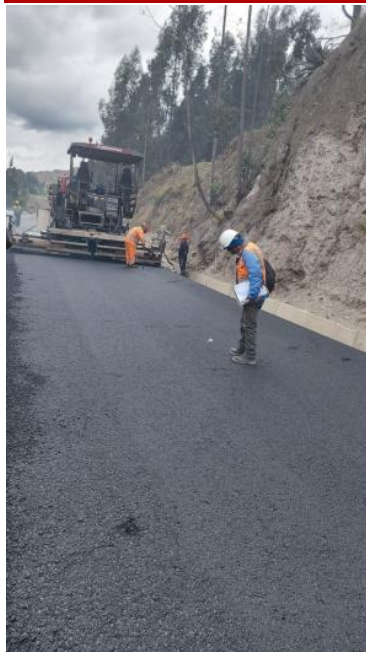
Foto2:

PROGRESIVA: KM 106+725

INSPECCIÓN EN PAVIMENTOS

SE VERIFICA LA COLOCACIÓN DE LAS MEZCLAS ASFÁLTICAS (ASFALTO EN CALIENTE) Y TEMPERATURA EN PISTA

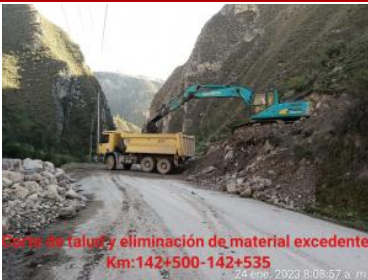
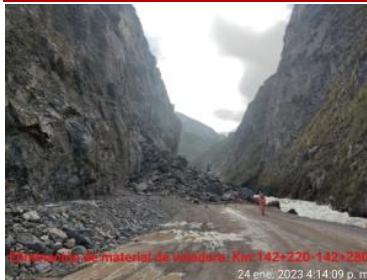
PROGRESIVA: KM 142+500, KM 142+220, KM 114+600

CORTE DE TALUD

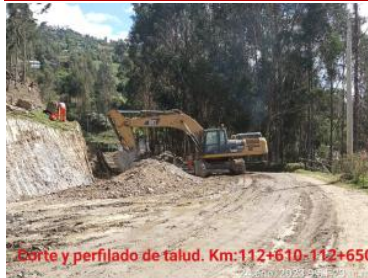
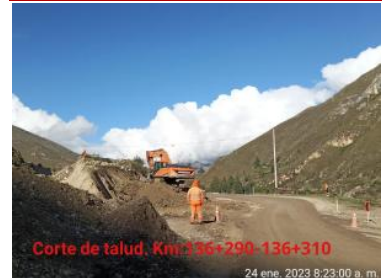
PROGRESIVA: KM 111+050, KM 112+610, KM 136+290

CORTE DE TALUD

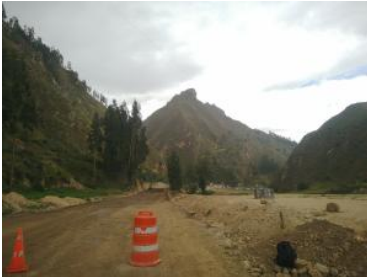
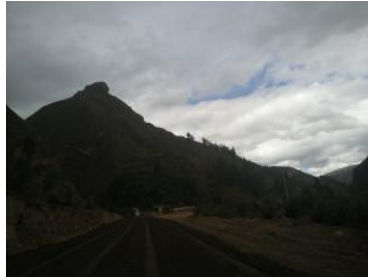
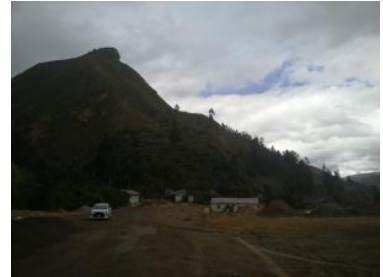
PROGRESIVA: KM 123+730

CONSTRUCCIÓN SUB RASANTE

SE VERIFICA LOS TRABAJOS DE CONFORMACIÓN EN LA SUBRASANTE

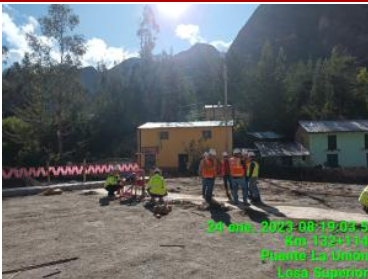
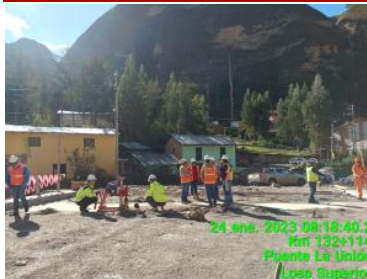
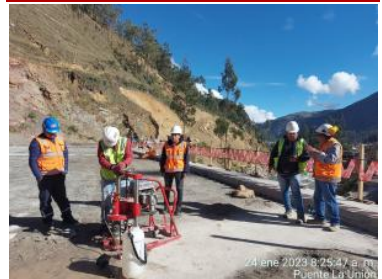
PROGRESIVA: KM 132+097.25 AL KM 132+130.75

CONSTRUCCIÓN DEL PUENTE UNIÓN

SECCIÓN COMPUESTA VIGA METÁLICA- LOSA DE CONCRETO

EN EL PUENTE UNIÓN KM. 132+114.00 SE REALIZÓ SOLAQUEO DE LOSA DE APROXIMACIÓN

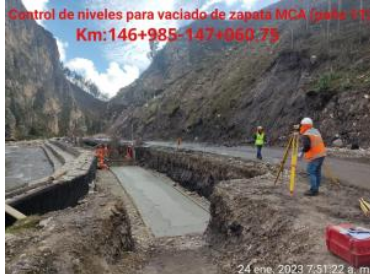
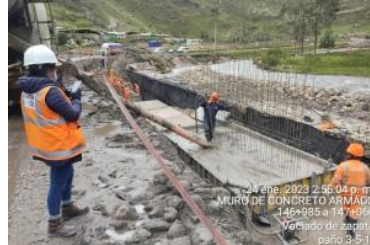
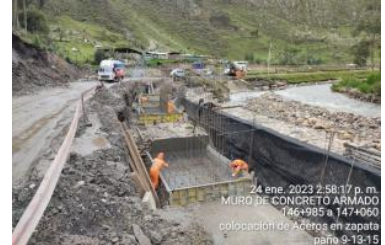
PROGRESIVA: KM 146+985 AL KM 147+060

CONSTRUCCIÓN MURO DE CONTENCIÓN – (MCA)

EXCAVACIÓN Y ELIMINACIÓN DEL TERRENO NATURAL

ENCOFRADO DEL MURO CON PANELES FENÓLICOS METALICOS

COLOCACIÓN DE CONCRETO PARA SOLADO DE F'C = 100 KG/CM2

COLOCACIÓN DE CONCRETO PARA ZAPATA DE F'C = 210 KG/CM2

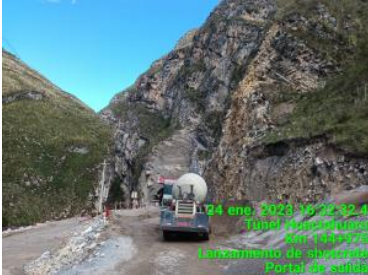
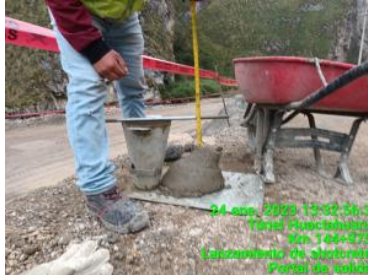
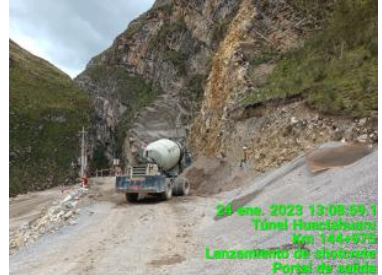
PROGRESIVA: KM 144+390 AL KM 144+970:

TUNEL HUACTAHUARU

PERFORACIÓN DE ROCAS CON MAQUINARIAS

TRABAJOS DE MOVIMIENTO DE TIERRA Y ACCESOS DE ENTRADA Y SALIDA DE TÚNEL HUACTAHUARU
