## BITACORA ELECTRÓNICA DE OBRA

### REGISTRO DE LA BITACORA Y FOTO DEL CUADERNO DE OBRA

| Confirma Bitacora: | Nro Informe: | Fecha Informe: | Nombre De La Obra: | Personal Encargado: |
|---|---|---|--|---|
| Si | 0011 | 13 - 02 - 2023 | Corredor Vial: Huánuco - La Unión-Huallanca, Dv. Antamina/Emp. PE-3N (Tingo Chico) - Nuevas Flores - Llata - Antamina, Tramo I | BORIS WALTER AYLLÓN CARCELÉN |

NUMERO DE INFORME No. 0011-2023  
 CONTRATO DE OBRA: No. 127-2018-MTC/ 20  
 EMPRESA CONTRATISTA: CHINA RAILWAY 20 BUREAU GROUP CORPORATION  
 OBRA: "CONSERVACIÓN POR NIVELES DE SERVICIO Y OPERACIÓN DEL CORREDOR VIAL; HUANUCO- LA UNION - HUALLANCA –DV. ANTAMINA – EMP.PE 3N" ( TINGO CHICO) - NUEVAS FLORES - LLATA- ANTAMINA - TRAMO 1 LONGITUD: 52.92 KMS.  
 MONTO DEL CONTRATO : S/ 1,241,495,685.46 INCLUYE IGV  
 MONTO DEL CONTRATO TRAMO 1 ( OI-1) ; S/ 323,942,616.32 Nuevo Monto del Presupuesto OI-1 S/ 395 427 697,64 inc. I.G.V con precios a junio 2018  
 SUPERVISOR: CONSORCIO SUPERVISOR LOUIS BERGER - HOB  
 CONTRATO DE CONSULTORIA DE OBRA N° 144 -2018-MTC/20.2  
 MONTO DEL CONTRATO DE CONSULTORIA: S/. 123,625,905,13 INCLUYE IGV  
 MONTO ASIGNADO AL PRIMER TRAMO (PRIMER EQUIPO) : S/ 27,450,

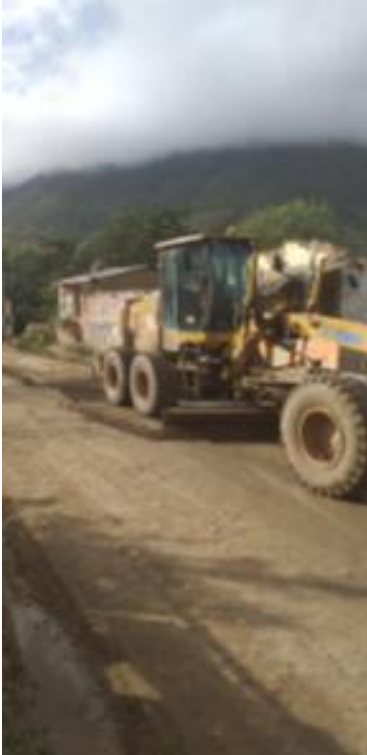
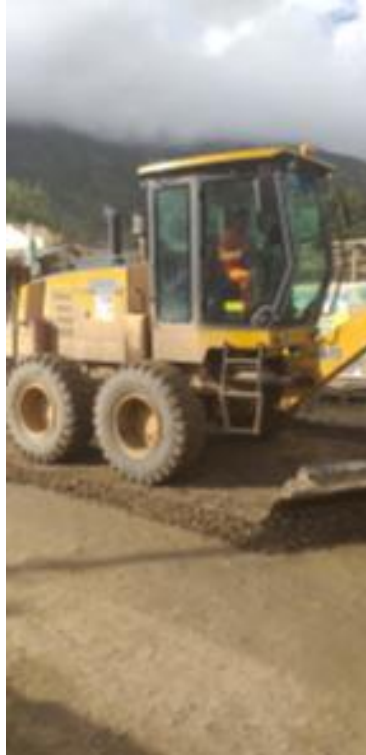
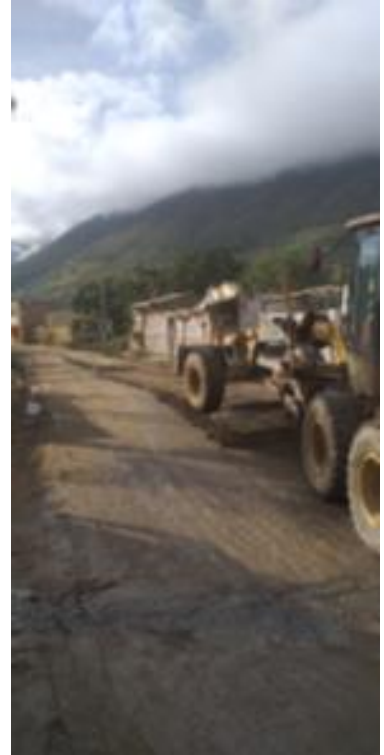
PROGRESIVA KM. 5+000 AL 5+700  
CODIGO 100 OBRAS PRELIMINARES  
PARTIDA 103.A MANTENIMIENTO DE TRANSITO TEMPORAL Y SEGURIDAD VIAL

En la progresiva Km. 5+000 al Km, 5+700 se realiza el mantenimiento de transito temporal y seguridad vial, donde se utiliza una motoniveladora para la conformación de la superficie existente que presenta muchos huecos, trabajan: 1 capataz, 1 operador de motoniveladora, 2 vigías.

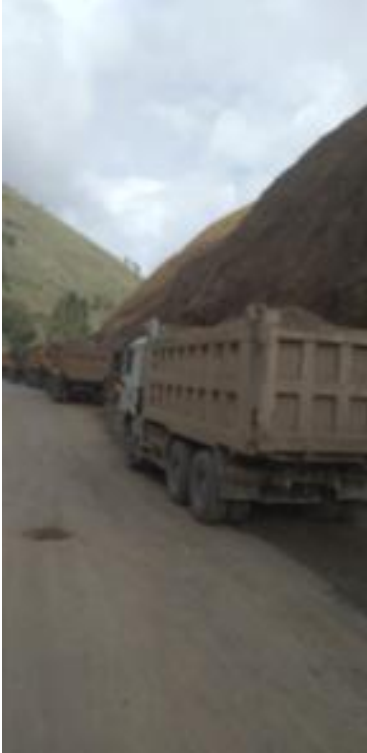
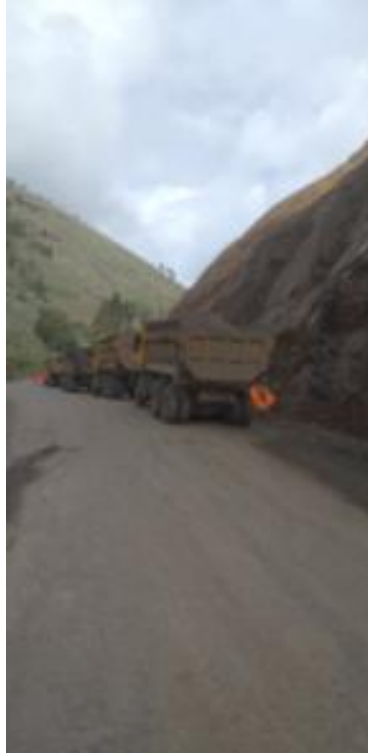
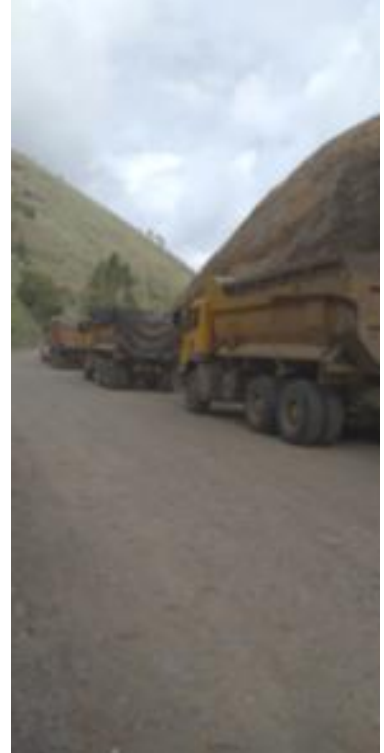
PROGRESIVA KM. 10+280  
CODIGO 700 TRANSPORTES  
PARTIDA 700.B TRANSPORTE DE MATERIALES GRANULARES PARA DISTANCIAS  
MAYORES DE 1000.M

En la progresiva KM. 10+280 se realiza transporte de materiales granulares para distancias mayores de 1000 m, se observa 3 volquetes que se dirigen en donde se están realizando labores de movimientos de tierra. ( conformación de terraplenes)

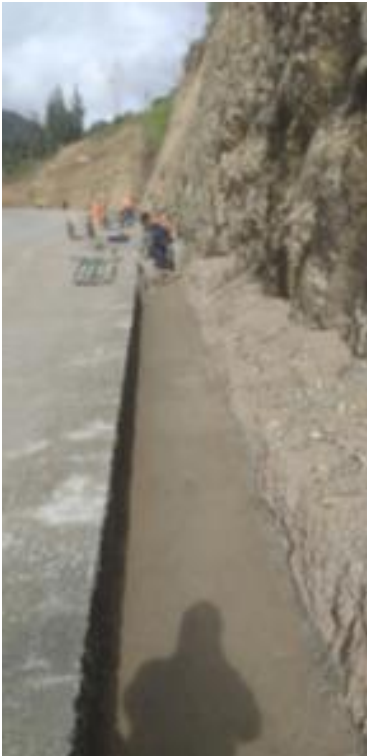
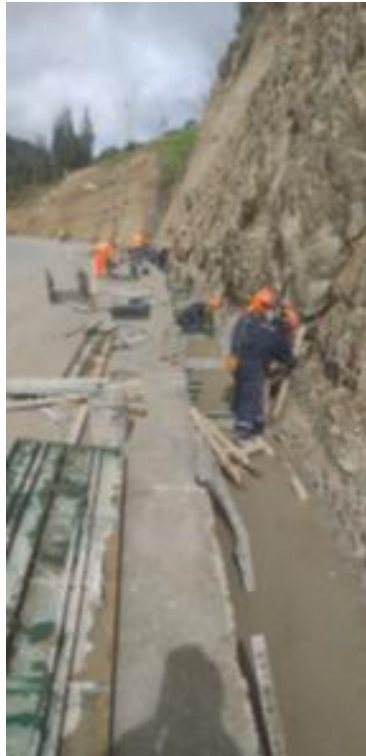
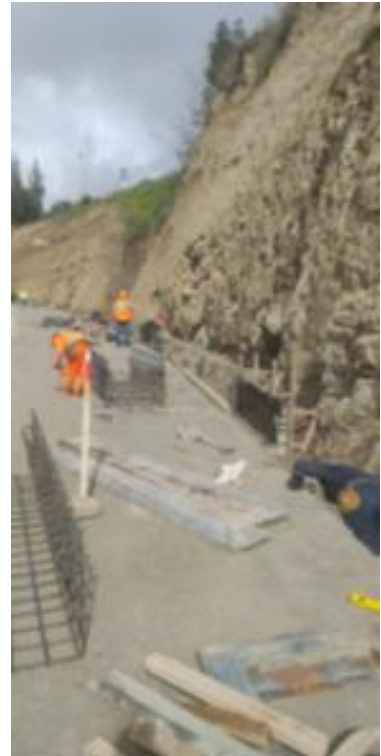
PROGRESIVA KM. 22+200 AL KM. 22+260  
CODIGO 500 DRENAJE  
PARTIDA 501-E EXCAVACION NOM CLASIFICADA PARA ESTRUCTURAS  
PARTIDA 503.H CONCRETO CLASE H ( F'C= 100 KG/CM2)  
PARTIDA 503.T ENCOFRADO Y DEENCOFRADO  
PARTIDA 504.A ACERO DE REFUERZO

En las progresivas Km. 22+200 al Km. 22+260 se verifica que se ha realizado la excavación no clasificada para estructuras y el vaciado de solado de concreto de F'C= 100 kg/cm<sup>2</sup> y se esta realizando el encofrado y la colocación de acero de refuerzo para la construcción de cunetas tipo 2, Por la supervisión esta controlando el Técnico Jose Vallona ,Se utiliza herramientas menores, trabajan: 1 capataz, 12 obreros,

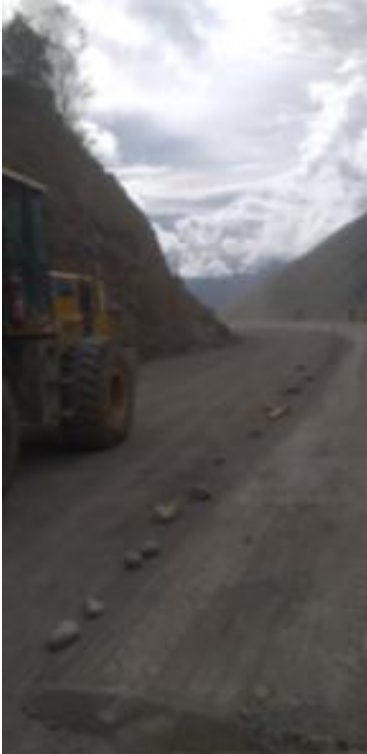
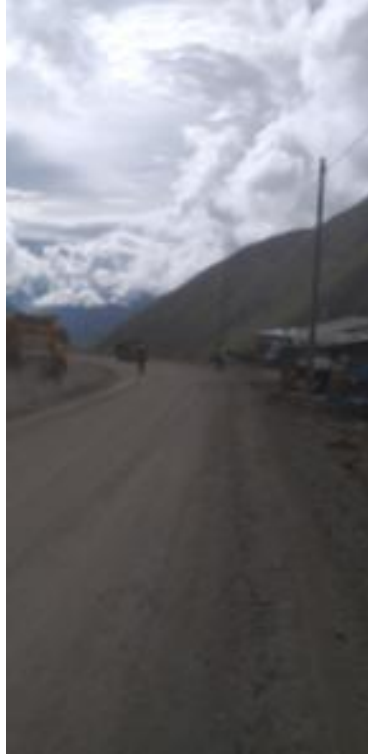
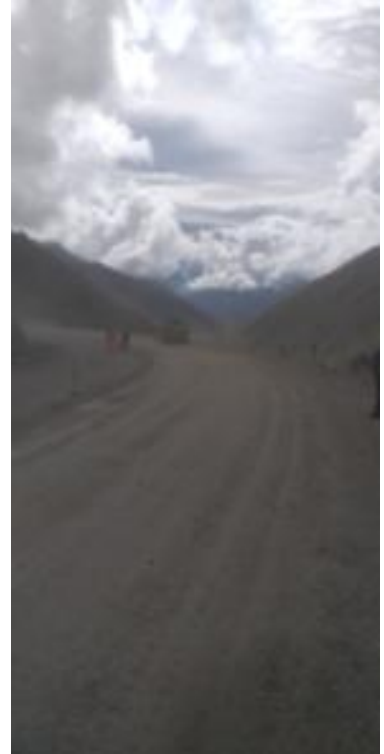
PROGRESIVAS KM. 22+810 AL KM, 23+020  
CODIGO 400 PAVIMENTOS 400.B PAVIMENTOS FLEXIBLES  
PARTIDA 416.A IMPRIMACION ASFALTICA

En la progresiva Km. 22+810 al Km. 23+020 se prepara el terreno del lado izquierdo de la via para iniciar la imprimación asfáltica, se utiliza un mini cargador con accesorio de cepillado, se espera la llegada del camión imprimador . En el sitio trabajan : 1 capataz, 1 operador, 4 obreros, 2 vigias.

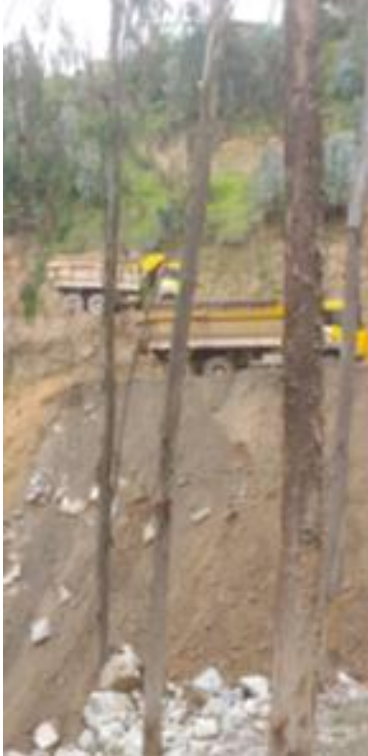
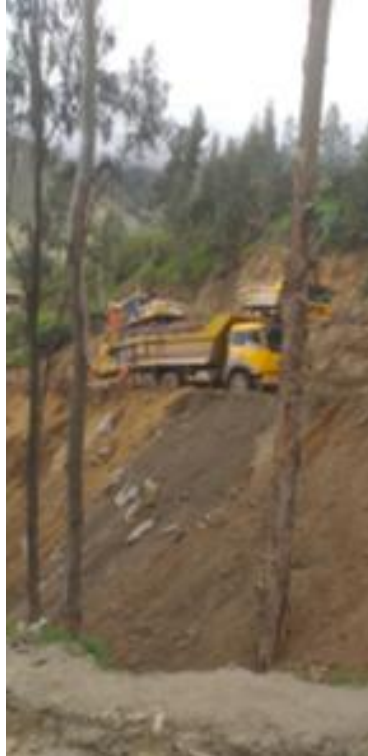
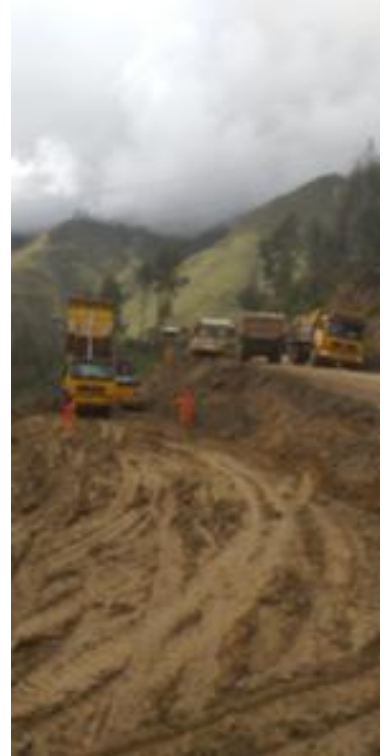
PROGRESIVA KM. 23+500  
CODIGO 900 PROTECCION AMBIENTAL  
CODIGO 910 PROGRAMA DE ABANDONO DE OBRA  
PARTIDA 901.A DISPOSICION Y CONFORMACION DE DEPOSITOS DE MATERIAL EXCEDENTE

En la progresiva Km. 23+500 se ubica un nuevo DME aprobado donde se hace la disposición y conformación del material excedente, donde se utiliza un tractor de oruga y una excavadora de oruga y 4 volquetes, Trabajan: 1 capataz, 2 operador, 4 choferes, 2 vigías

Se recomienda a la Contratista, la inmediata limpieza, descarga del material de desecho y de eliminación colocados en los lados de la vía, hacia los DMEs recientemente aprobados

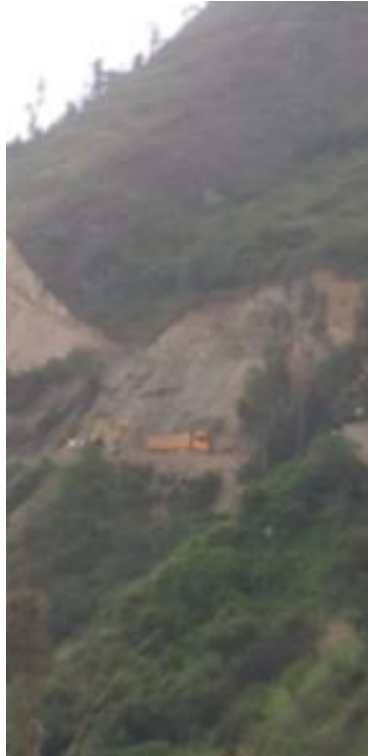
**Actividades:**PROGRESIVA KM. 28+600 AL KM. 29+000  
CODIGO 200 MOVIMIENTO DE TIERRAS  
PARTIDA 202.C EXCAVACION DE MATERIAL SUELTO**CDescripcion** :

En las Progresiva Km. 28+600 al Km. 29+000 se realiza la excavación en material común suelto se utiliza una excavadora para el corte de talud y banquetas en todo este sector se utiliza 4 excavadoras y un cargador frontal carga el material de talud caído en la vía para realizar limpieza de la vía, se utiliza 8 volquetes: 1 capataz, 5 operador, 6 obreros, 4 vigías, 8 choferes, en este sector se esta trancando la via por completo, donde la via es muy angosta, teniendo acceso libre para los vehículos a las 12 am.

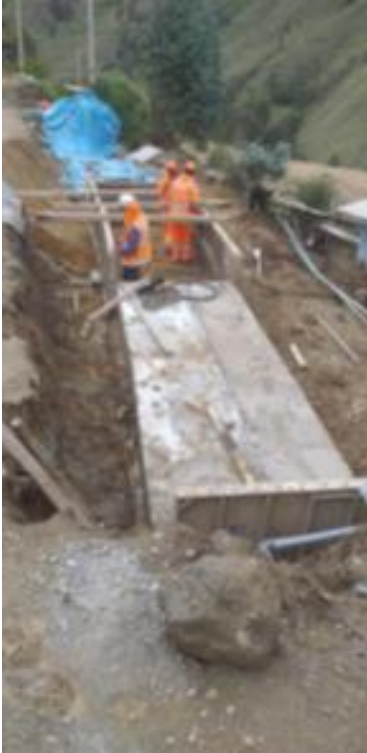
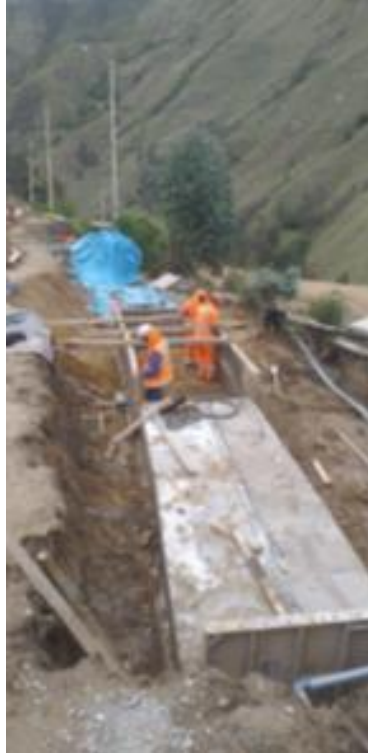
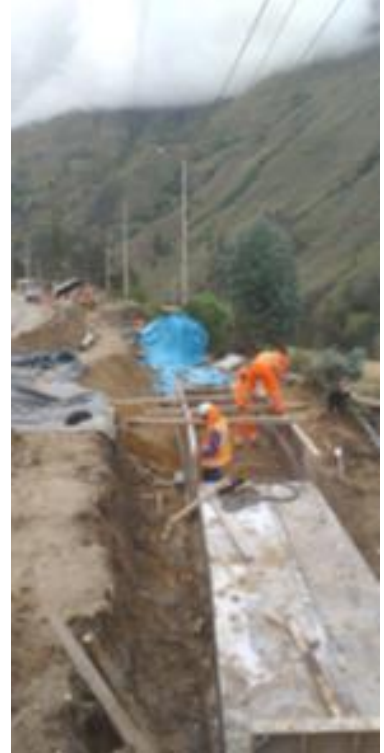
PROGRESIVAS KM. 25+279 AL KM. 25+323  
CODIGO 500 DRENAJE  
PARTIDA: 503.I ENCOFRADO Y DESENCOFRADO

En la progresivas Km.25+279 AL KM. 25+323 se realiza el encofrado de la zapata de muro de concreto ciclópeo, del paño No. 8, se utiliza herramientas menores, trabajan 1 capataz, 3 obreros

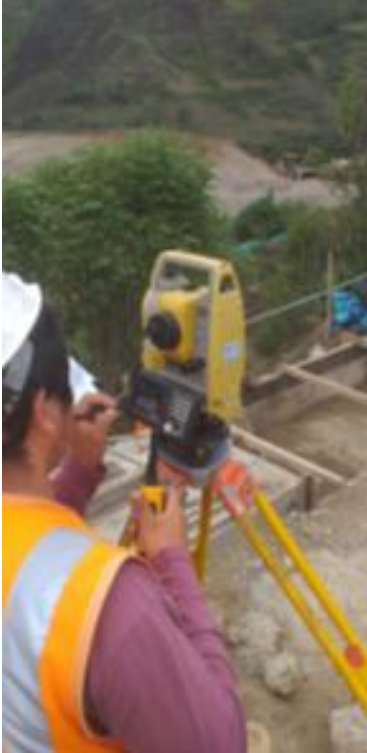
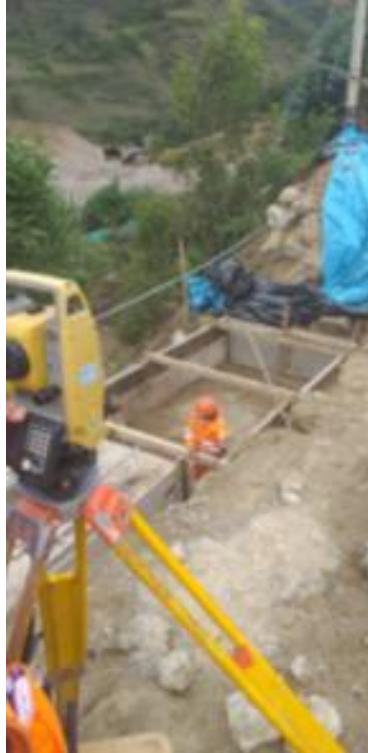
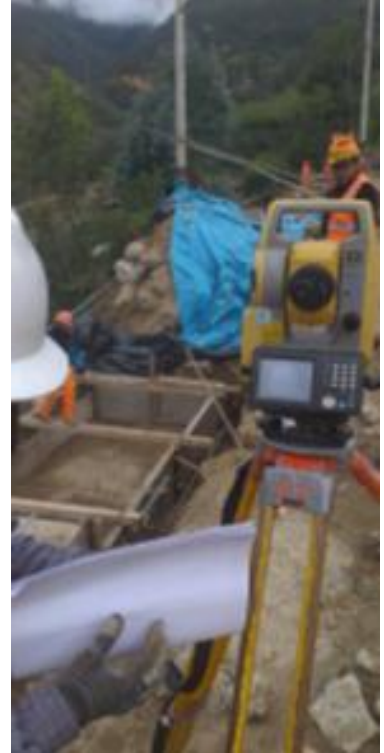
PROGRESIVAS KM. 25+279 AL KM. 25+323  
CODIGO 500 DRENAJE  
PARTIDA: 503.I ENCOFRADO Y DESENCOFRADO

En la progresivas Km.25+279 AL KM. 25+323 se realiza el encofrado de la zapata de muro de concreto ciclópeo, del paño No. 3, se utiliza herramientas menores, trabajan 1 capataz, 4 obreros, El equipo de topografía de la Supervisión , revisa las cotas y dimensiones de las zapatas.

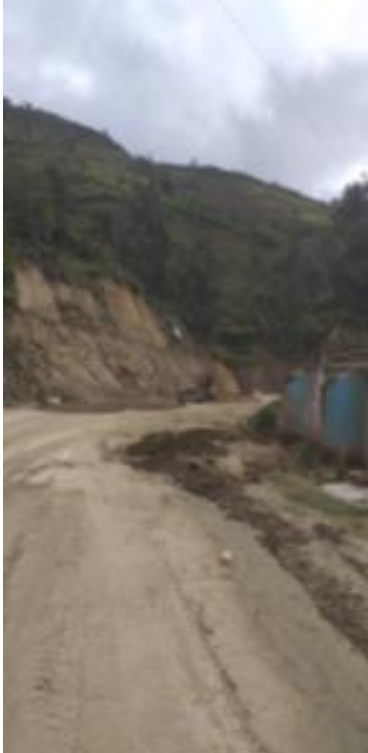
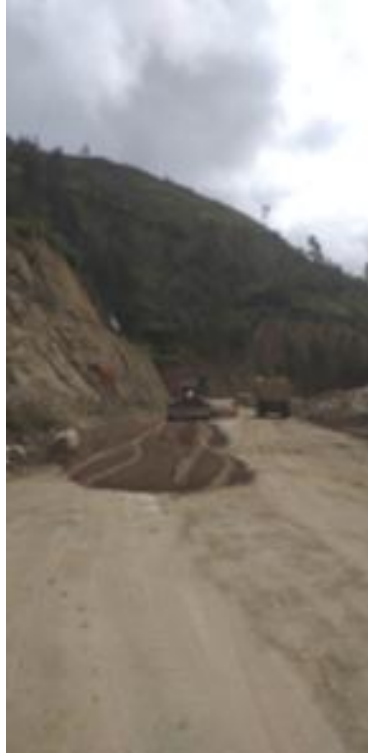
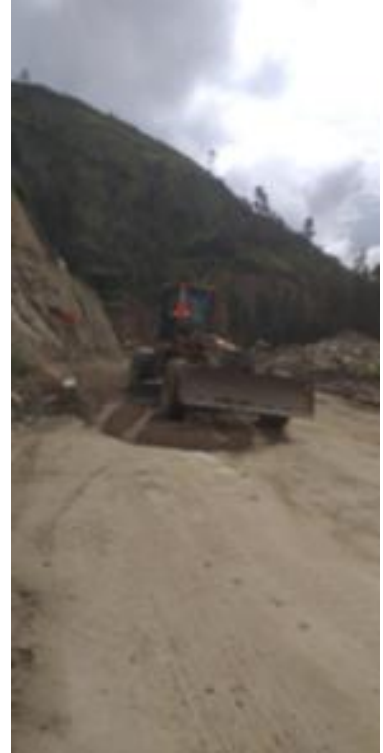
PROGRESIVA KM. 24+620 AL KM. 24+500  
CODIGO 200 MOVIMIENTOS DE TIERRA  
PARTIDA 205.A TERRAPLENES

En las progresivas Km, 24+620 al Km. 24+500 se realiza la conformación de terraplenes, Se utiliza una motoniveladora y una compactadora de rodillo y camión cisterna, trabajan: 1 capataz, 2 operadores, 1 chofer, 2 vigias

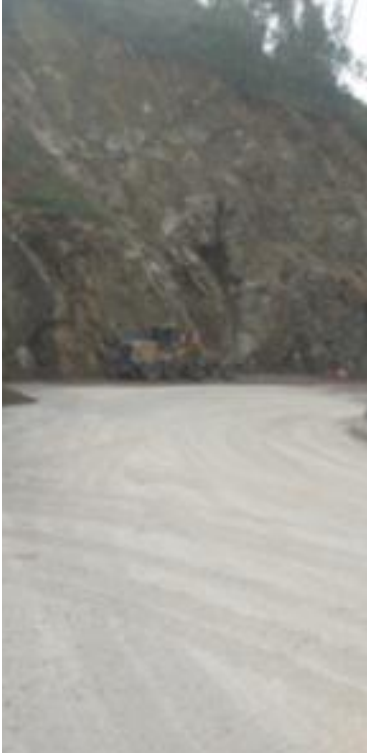
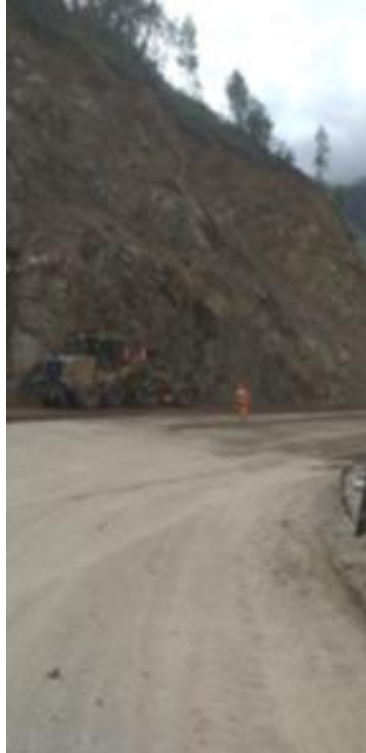
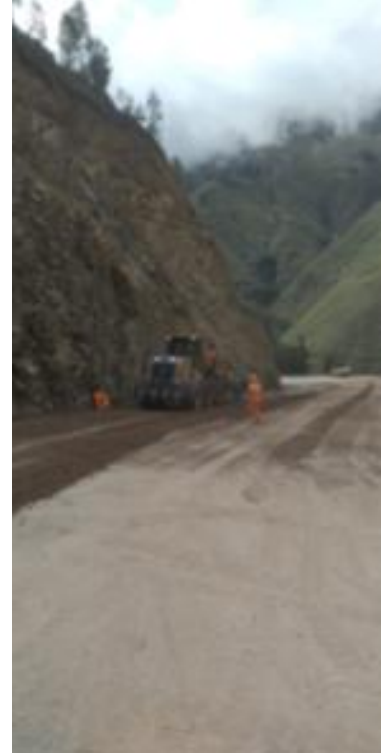
PROGRESIVA KM. 23+200 AL KM. 23+000  
CODIGO 200 MOVIMIENTOS DE TIERRA  
PARTIDA 205.A TERRAPLENES

En las progresivas Km, 23+200 al Km. 23+000 se realiza la conformación de terraplenes, Se utiliza una motoniveladora y una compactadora de rodillo y camión cisterna, trabajan: 1 capataz, 2 operadores, 1 chofer, 2 vigias
