BITACORA ELECTRÓNICA DE OBRA

Confirma Bitacora:	Nro Informe:	Fecha Informe:	Nombre De La Obra:	Personal Encargado:
Si	028-2023 - MTC /20.9 -lgm	10 - 02 - 2023	Mejoramiento de la Carretera Oyón- Ambo, Tramo II: Dv. Cerro de Pasco- Dv. Chacayan	LUZMILA GUERRA MOTTA

Panel Fotográfico de la Bitacora de Obras

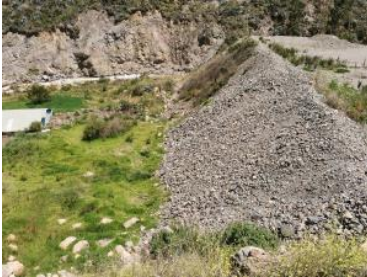
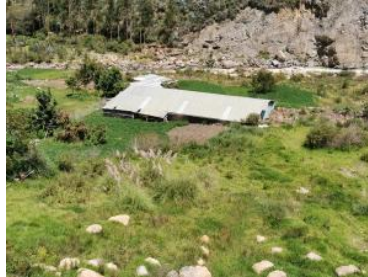
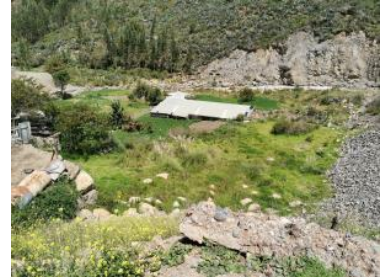
Progresiva: km 219+940 LD
EVALUACIÓN DE ESPACIO FÍSICO SOLICITADO PARA USO DE DME SOCIAL

La Supervisión de Obra refiere que, recibió la solicitud de realizar la evaluación al espacio físico ubicado en el sector km 219+940 LD, para ser utilizado como un DME social (cuya capacidad de almacenamiento de material excedente sería inferior a 5 000 m3). Al respecto, realiza una evaluación al área propuesta por lo que procederá a la emisión del informe respectivo.

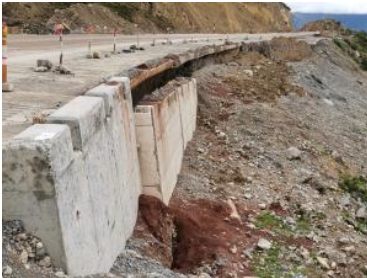
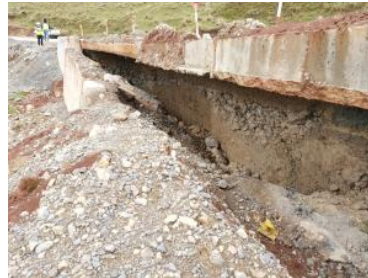
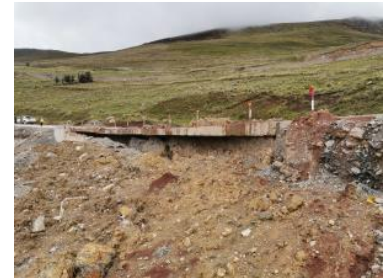
Progresiva: km 193+006 al km 193+080 aproximadamente

Algunos paños de Muro de Sostenimiento se desplazaron y colapsaron, riesgo en plataforma

En el sector comprendido entre el km 193+006 al km 193+080, se aprecia que algunos paños de un muro de sostenimiento construido se desplazaron y otros colapsaron, generando el colapso también del material de sub base, base de la plataforma construida, del mismo modo se aprecia que el pavimento rígido construido se estaría deformando.

Al respecto se ha sugerido a la Supervisión de Obra las acciones correctivas prontas a fin de evitar mayores pérdidas en la estructura del pavimento rígido construido en el sector.

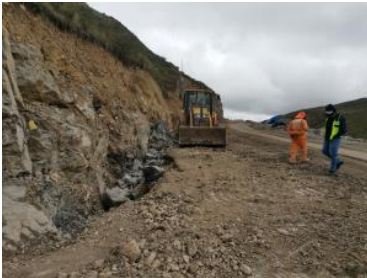
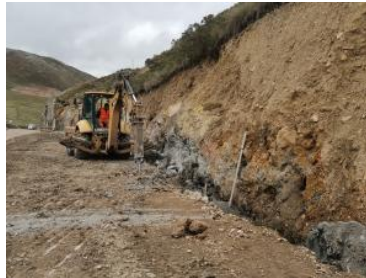
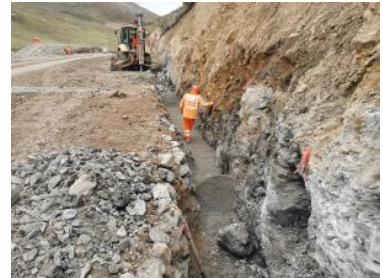
Progresiva: km 189+147.28 al km 189+171.95 - Subdren
600.OBRAS DE ARTE Y DRENAJE
601.AEXCAVACION NO CLASIFICADA PARA ESTRUCTURA

Personal aproximado verificado en el frente de trabajo: 1 Capataz y 3 Ayudantes, Equipos aproximados verificados en el frente de trabajo: 1 Retroexcavadora con operador.

Actividades verificadas por personal profesional, técnico y auxiliar del CR20 y del Consorcio Supervisor. Se sugirió el control adecuado de los procesos constructivos al Consorcio Supervisor, a fin de garantizar la calidad y durabilidad de la obra. Así como el cumplimiento de los protocolos de seguridad y salud en el trabajo para la actividad y la adecuada disposición de residuos a fin de su posterior transporte.
