## BITACORA ELECTRÓNICA DE OBRA

OBRA: MEJORAMIENTO, CONSERVACIÓN POR NIVELES DE SERVICIO Y OPERACIÓN DEL CORREDOR VIAL: HUANUCO – LA UNIÓN – HUALLANCA – DV. ANTAMINA/ EMP. PE-3N (TINGO CHICO) – NUEVAS FLORES – LLATA – ANTAMINA, TRAMO II.

(PUNTO UNIÓN) INICIO DE LA OBRA KM 52+920 A (TINGO CHICO) FIN DEL TRAMO II KM 102+819 LONG: 49.899 KM

### Panel Fotográfico

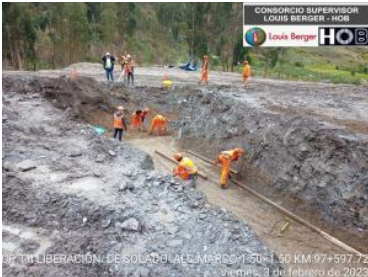
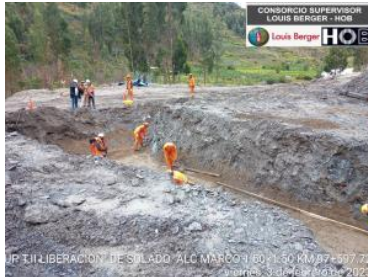
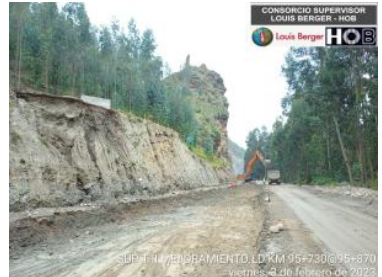
1

PROGRESIVA: KM 97+597

CONSTRUCCIÓN DE ALCANTARILLA – (TMC)

EXCAVACIÓN PARA CONSTRUCCIÓN DE ALCANTARIA DE TUBERÍA METÁLICA CORRUGADA (TMC)

SE VERIFICA EL COLOCADO DE CONCRETO DE F'C=175 KG/CM2 EN LAS ALCANTARILLAS

ALC. TMC Ø 36", SE PROCEDIO CON LA COLOCACIÓN DE CONCRETO F'C.175 KG/CM2, EN EL CABEZAL CON ALAS DE SALIDA

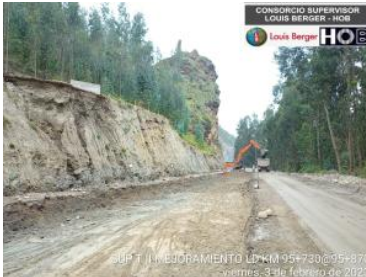
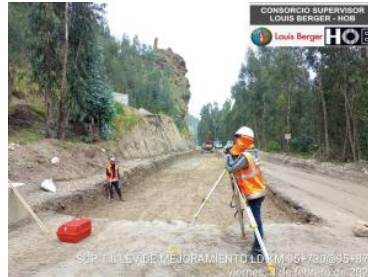
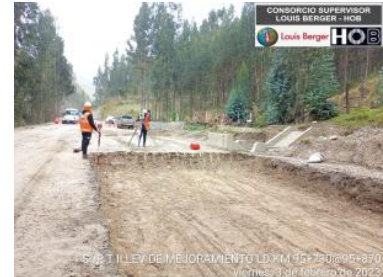
2

PROGRESIVA: KM 95+730 AL KM 95+870

MEJORAMIENTO DE SUELOS

MEJORAMIENTO DE SUELO A NIVEL DE SUBRASANTE

EVALUACIÓN EN SECTORES DE MEJORAMIENTO DE SUELOS A NIVEL DE SUBRASANTE EN SECTORES INTERVENIDOS

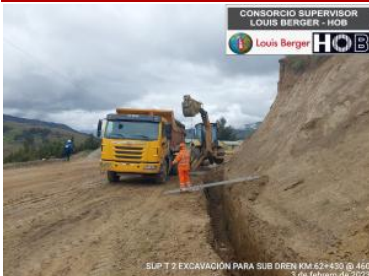
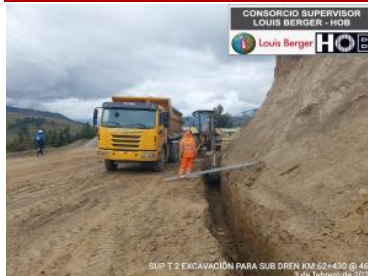
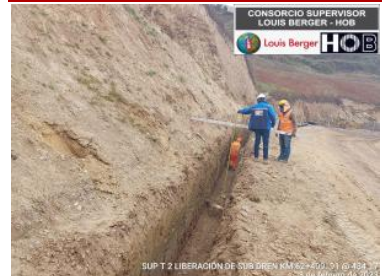
3

PROGRESIVA: KM 62+430

MEJORAMIENTO DE SUELOS

CONSTRUCCIÓN DE SUB DREN

LOS SUBDRENES CONSISTEN EN UNA RED COLECTORA DE TUBERÍAS PERFORADAS O RANURADAS, ALOJADAS EN ZANJAS PARA PERMITIR RECOLECTAR EL AGUA SUBTERRÁNEA, CON OBJETO DE CONTROLARLA Y RETIRARLA, MINIMIZANDO SU EFECTO NEGATIVO EN LAS CAPAS ESTRUCTURALES DEL PAVIMENTO

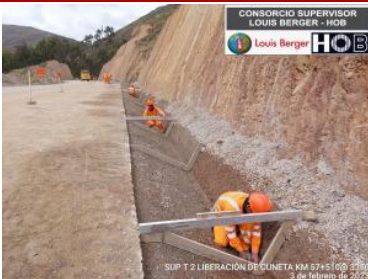
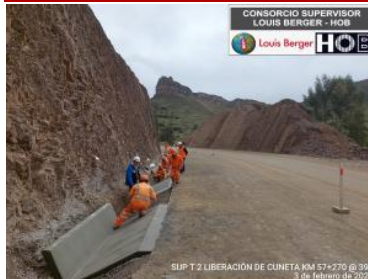
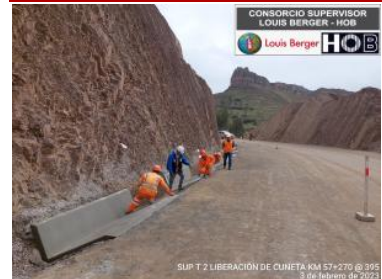
5

PROGRESIVA: KM 57+510

CUNETAS

CONSTRUCCIÓN DE CUNETAS

LAS CUNETAS SON ZANJAS LONGITUDINALES UBICADA A UN LADO DE LA CARRETERA O, EN SU DEFECTO, A UN SOLO LADO, REVESTIDAS, CON EL OBJETO DE CAPTAR, CONDUCIR, Y EVACUAR EN FORMA ADECUADA LOS FLUJOS DE AGUA SUPERFICIAL

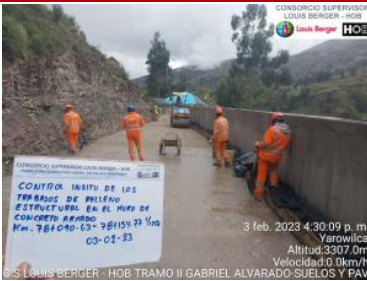
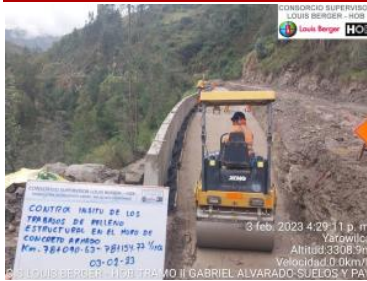
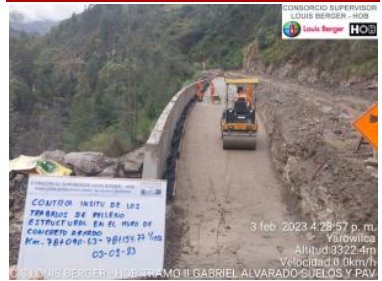
6

PROGRESIVA: KM 78+090 AL KM 78+154

CONSTRUCCIÓN MURO DE CONTENCIÓN – (MCA)

EXCAVACIÓN Y ELIMINACIÓN DEL TERRENO NATURAL

ENCOFRADO DEL MURO CON PANELES FENÓLICOS METALICOS

COLOCACIÓN DE CONCRETO PARA SOLADO DE F'C = 100 KG/CM2

COLOCACIÓN DE CONCRETO PARA ZAPATA DE F'C = 210 KG/CM2

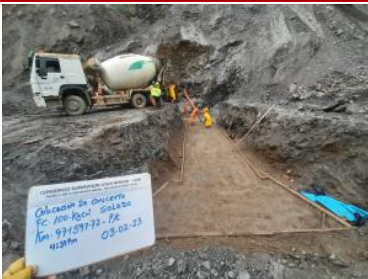
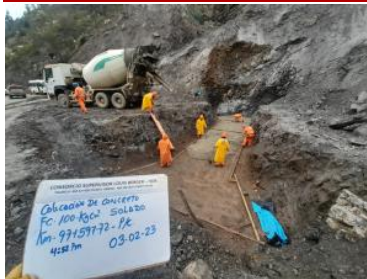
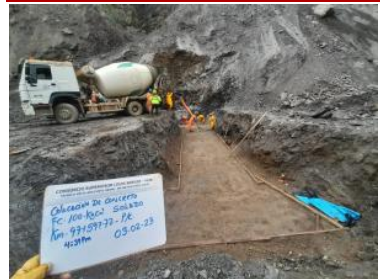
7

PROGRESIVA: KM 97+597

CONSTRUCCIÓN DE ALCANTARILLA – (TMC)

EXCAVACIÓN PARA CONSTRUCCIÓN DE ALCANTARIA DE TUBERÍA METÁLICA CORRUGADA (TMC)

SE VERIFICA EL COLOCADO DE CONCRETO DE F'C=175 KG/CM2 EN LAS ALCANTARILLAS

ALC. TMC Ø 36", SE PROCEDIO CON LA COLOCACIÓN DE CONCRETO F'C.175 KG/CM2, EN EL CABEZAL CON ALAS DE SALIDA
