BITACORA ELECTRÓNICA DE OBRA

REGISTRO DE LA BITACORA Y FOTO DEL CUADERNO DE OBRA

OBRA: MEJORAMIENTO, CONSERVACIÓN POR NIVELES DE SERVICIO Y OPERACIÓN DEL CORREDOR VIAL: HUANUCO – LA UNIÓN – HUALLANCA – DV. ANTAMINA/ EMP. PE-3N (TINGO CHICO) – NUEVAS FLORES – LLATA – ANTAMINA, TRAMO II.

(PUNTO UNIÓN) INICIO DE LA OBRA KM 52+920 A (TINGO CHICO) FIN DEL TRAMO II KM 102+819 LONG: 49.899 KM

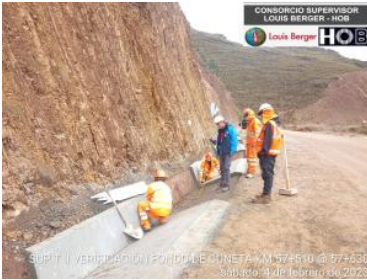
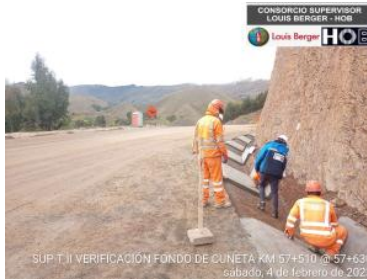
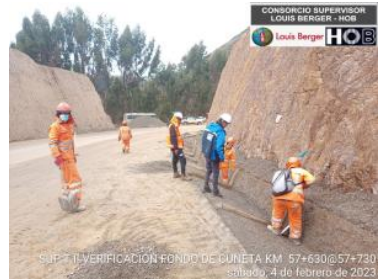
1

PROGRESIVA: KM 57+510 AL KM 57+630

CONSTRUCCIÓN DE CUNETAS

LAS CUNETAS SON ZANJAS LONGITUDINALES UBICADA A UN LADO DE LA CARRETERA O, EN SU DEFECTO, A UN SOLO LADO, REVESTIDAS, CON EL OBJETO DE CAPTAR, CONDUCIR, Y EVACUAR EN FORMA ADECUADA LOS FLUJOS DE AGUA SUPERFICIAL

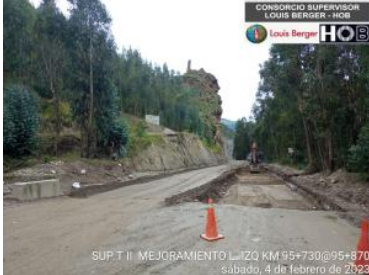
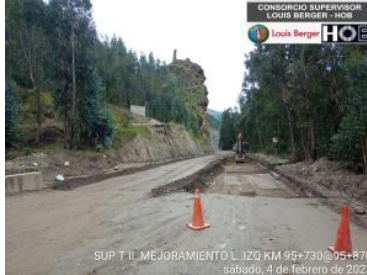
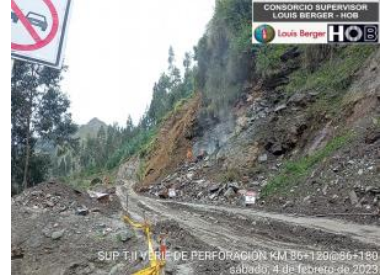
2

PROGRESIVA: KM 95+730 AL KM 95+870

MEJORAMIENTO DEL SUELO A NIVEL DE SUB RASANTE

SE VERIFICA LOS TRABAJOS DE CONFORMACIÓN EN LA SUBRASANTE

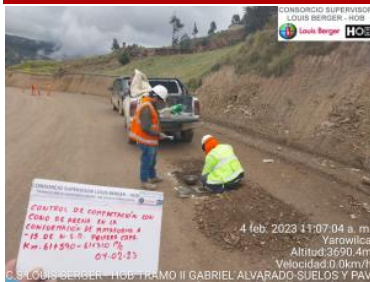
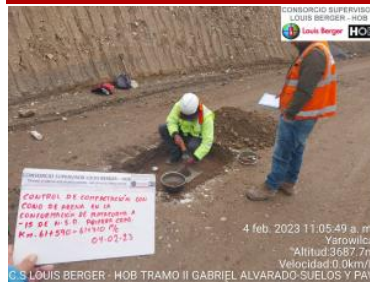
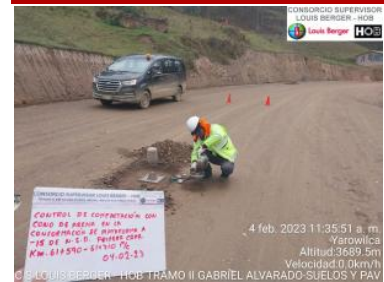
3

PROGRESIVA: KM 61+590 AL KM 61+710

ENSAYO DE DENSIDAD DE CAMPO – CONO DE ARENA

SE REALIZA EL ENSAYO DE DENSIDAD DE CAMPO (CONO DE ARENA) EN EL RELLENO ESTRUCTURAL DEL MURO

EL ENSAYO PERMITE CALCULAR IN SITU EL VALOR DE LA DENSIDAD NATURAL DE LOS SUELOS, ESPECIALMENTE EN SUELOS SIN COHESIÓN, ARENAS Y GRAVAS

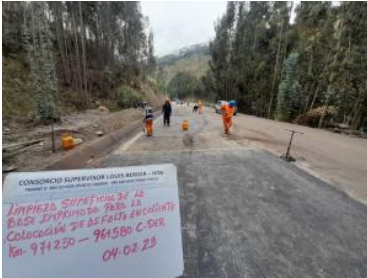
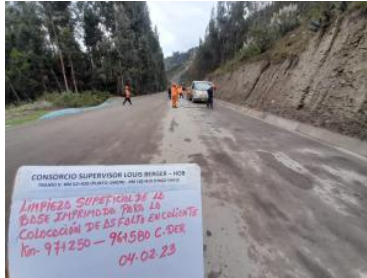
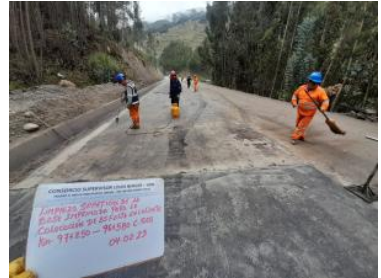
4

PROGRESIVA: KM 97+250 AL KM 96+580

LIMPIEZA DE LA CAPA DE IMPRIMACIÓN

LIMPIEZA SUPERFICIAL DE LA BASE IMPRIMADA

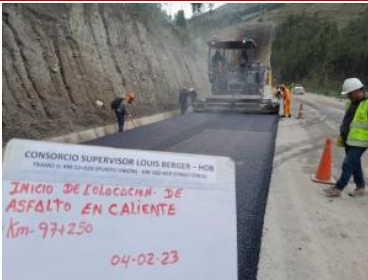
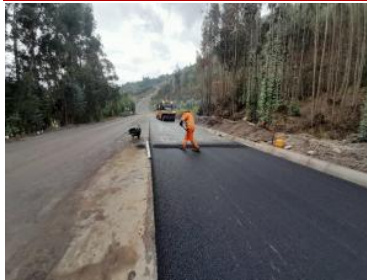
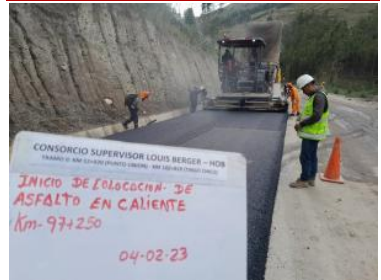
5

PROGRESIVA: KM 97+250

423.A PAVIMENTO DE CONCRETO ASFÁLTICO EN CALIENTE

SE VERIFICO LA TEMPERATURA DE LAS MEZCLAS ASFÁLTICAS (ASFALTO EN CALIENTE) EN LA PLANTA KM 103+200

SE VERIFICA LA COLOCACIÓN DE LAS MEZCLAS ASFÁLTICAS (ASFALTO EN CALIENTE) Y TEMPERATURA EN PISTA

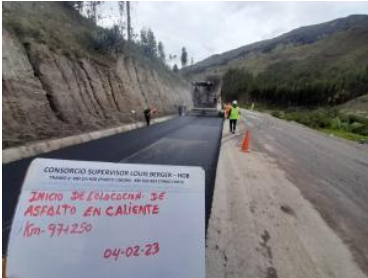
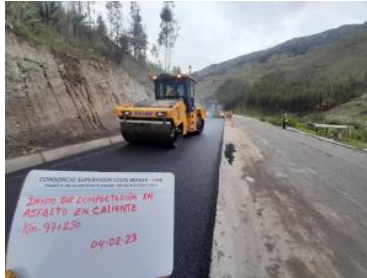
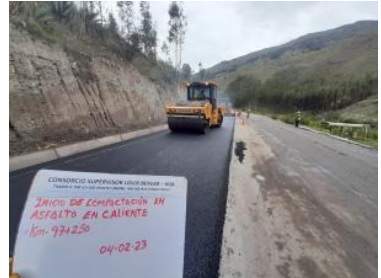
6

PROGRESIVA: KM 97+250

423.A PAVIMENTO DE CONCRETO ASFÁLTICO EN CALIENTE

SE VERIFICO LA TEMPERATURA DE LAS MEZCLAS ASFÁLTICAS (ASFALTO EN CALIENTE) EN LA PLANTA KM 103+200

SE VERIFICA LA COLOCACIÓN DE LAS MEZCLAS ASFÁLTICAS (ASFALTO EN CALIENTE) Y TEMPERATURA EN PISTA

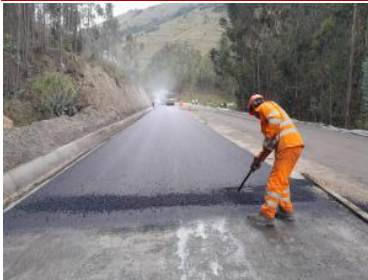
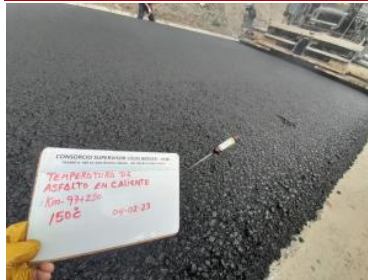
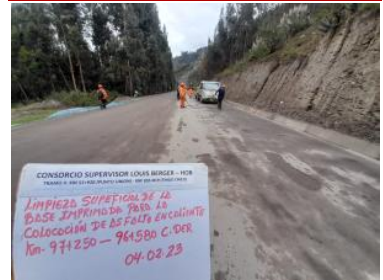
7

PROGRESIVA: KM 97+250

423.A PAVIMENTO DE CONCRETO ASFÁLTICO EN CALIENTE

SE VERIFICO LA TEMPERATURA DE LAS MEZCLAS ASFÁLTICAS (ASFALTO EN CALIENTE) EN LA PLANTA KM 103+200

SE VERIFICA LA COLOCACIÓN DE LAS MEZCLAS ASFÁLTICAS (ASFALTO EN CALIENTE) Y TEMPERATURA EN PISTA
