BITACORA ELECTRÓNICA DE OBRA

Confirma Bitacora:	Nro Informe:	Fecha Informe:	Nombre De La Obra:	Personal Encargado:	
Si	N ^o 006- 2023 - MTC /20.9 / M J QY	06 - 02 - 2023	Corredor Vial: Huánuco - La Unión-Huallanca, Dv. Antamina/Emp. PE-3N (Tingo Chico) - Nuevas Flores - Llata - Antamina, Tramo II	MICHAEL JESUS QUISPE YAURI.	
Foto Bitacora:	Foto Bitacora 2:	Foto Bitacora 3:	Foto Bitacora 4:	Foto Bitacora 5:	Foto Bitacora 6:
Ver imagen completa	Ver imagen completa	Ver imagen completa	Ver imagen completa	Ver imagen completa	Ver imagen completa

OBRA: MEJORAMIENTO, CONSERVACIÓN POR NIVELES DE SERVICIO Y OPERACIÓN DEL CORREDOR VIAL: HUÁNUCO – LA UNIÓN – HUALLANCA – DV. ANTAMINA/ EMP. PE-3N (TINGO CHICO) – NUEVAS FLORES – LLATA – ANTAMINA, TRAMO II.

(PUNTO UNIÓN) INICIO DE LA OBRA KM 52+920 A (TINGO CHICO) FIN DEL TRAMO II KM 102+819 LONG: 49.899 KM

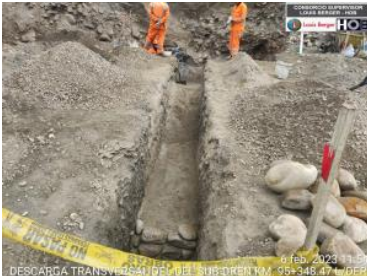
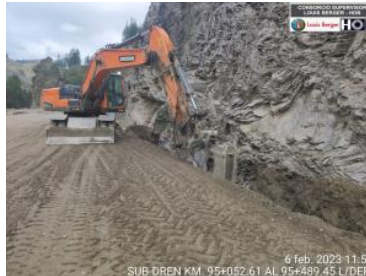
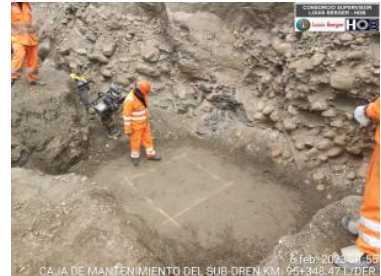
1

PROGRESIVA: KM 95+348 AL KM 95+489

CONSTRUCCIÓN DE SUB DREN

LOS SUBDRENES CONSISTEN EN UNA RED COLECTORA DE TUBERÍAS PERFORADAS O RANURADAS, ALOJADAS EN ZANJAS PARA PERMITIR RECOLECTAR EL AGUA SUBTERRÁNEA, CON OBJETO DE CONTROLARLA Y RETIRARLA, MINIMIZANDO SU EFECTO NEGATIVO EN LAS CAPAS ESTRUCTURALES DEL PAVIMENTO

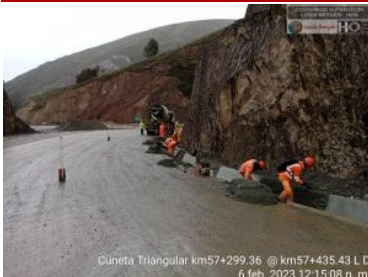
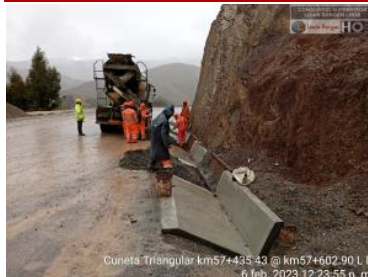
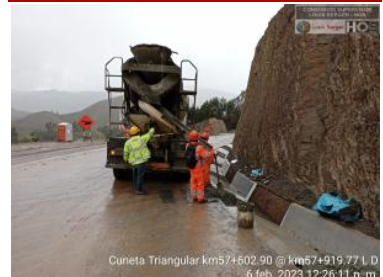
2

PROGRESIVA: KM 57+299 AL KM 57+602

CONSTRUCCIÓN DE CUNETAS

LAS CUNETAS SON ZANJAS LONGITUDINALES UBICADA A UN LADO DE LA CARRETERA O, EN SU DEFECTO, A UN SOLO LADO, REVESTIDAS, CON EL OBJETO DE CAPTAR, CONDUCIR, Y EVACUAR EN FORMA ADECUADA LOS FLUJOS DE AGUA SUPERFICIAL

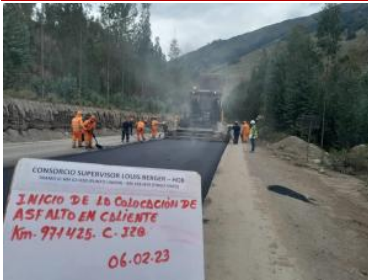
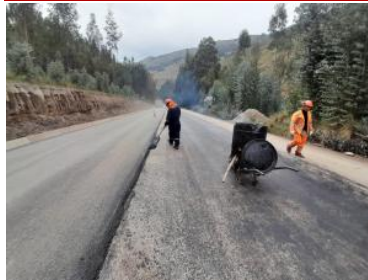
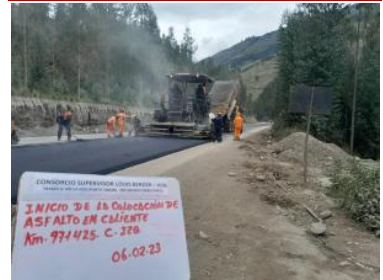
3

PROGRESIVA: KM 97+425

INSPECCIÓN EN PAVIMENTOS

SE VERIFICO LA TEMPERATURA DE LAS MEZCLAS ASFÁLTICAS (ASFALTO EN CALIENTE) EN LA PLANTA KM 103+200

SE VERIFICA LA COLOCACIÓN DE LAS MEZCLAS ASFÁLTICAS (ASFALTO EN CALIENTE) Y TEMPERATURA EN PISTA

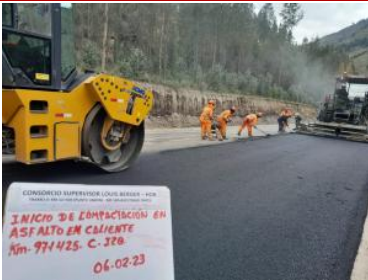
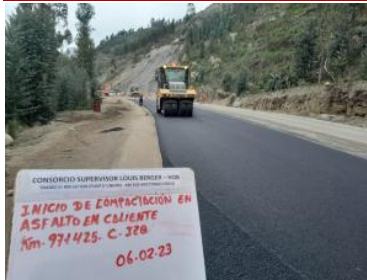
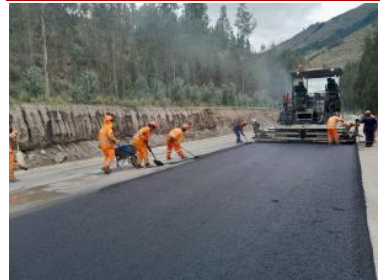
4

PROGRESIVA: KM 97+425

INSPECCIÓN EN PAVIMENTOS

SE VERIFICO LA TEMPERATURA DE LAS MEZCLAS ASFÁLTICAS (ASFALTO EN CALIENTE) EN LA PLANTA KM 103+200

SE VERIFICA LA COLOCACIÓN DE LAS MEZCLAS ASFÁLTICAS (ASFALTO EN CALIENTE) Y TEMPERATURA EN PISTA

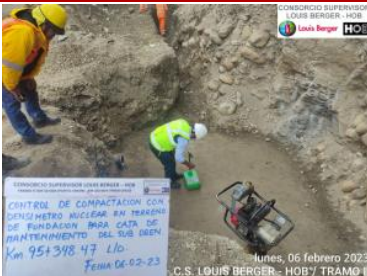
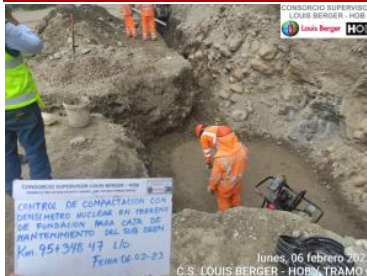
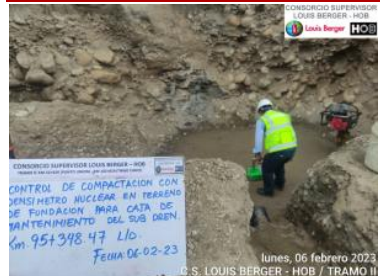
5

PROGRESIVA: KM 95+348

SE REALIZA EL ENSAYO DE DENSIDAD DE CAMPO (DENSÍMETRO NUCLEAR)

SE REALIZA EN ENSAYO DE DPL EN EL TERRENO DE FUNDACIÓN DEL MURO

SE REALIZA EL ENSAYO DE DENSIDAD DE CAMPO (CONO DE ARENA) EN EL RELLENO ESTRUCTURAL DEL MURO

SE REALIZA EL ENSAYO DE DENSIDAD DE CAMPO (CONO DE ARENA) EN EL RELLENO ESTRUCTURAL DE LA ALCANTARILLA

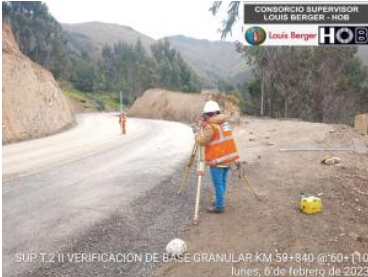
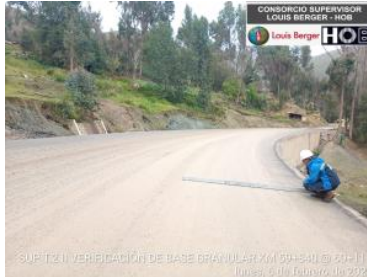
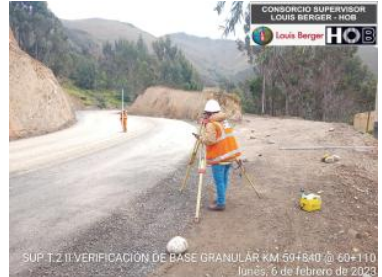
6

PROGRESIVA: KM 59+840 AL KM 60+110

BATIDO Y CONFORMACIÓN BASE GRANULAR

SE VERIFICA LOS TRABAJOS DE CONFORMACIÓN A NIVEL DE BASE GRANULAR
