## BITACORA ELECTRÓNICA DE OBRA

OBRA: MEJORAMIENTO, CONSERVACIÓN POR NIVELES DE SERVICIO Y OPERACIÓN DEL CORREDOR VIAL: HUÁNUCO – LA UNIÓN – HUALLANCA – DV. ANTAMINA/ EMP. PE-3N (TINGO CHICO) – NUEVAS FLORES – LLATA – ANTAMINA, TRAMO II.

(PUNTO UNIÓN) INICIO DE LA OBRA KM 52+920 A (TINGO CHICO) FIN DEL TRAMO II KM 102+819 LONG: 49.899 KM

## Panel Fotográfico de la Bitacora de Obras

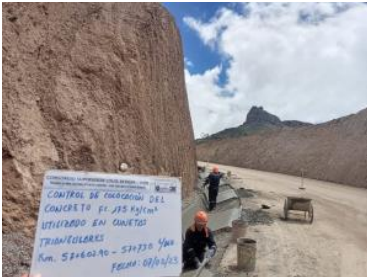
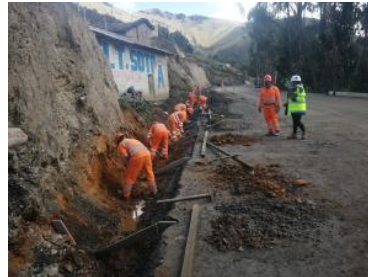
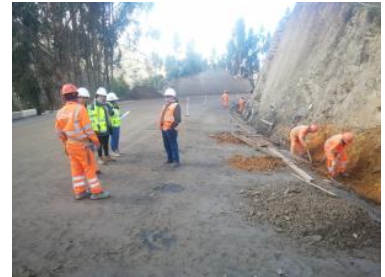
PROGRESIVA: KM 57+602 AL KM 57+730

CUNETAS

CONSTRUCCIÓN DE CUNETAS

LAS CUNETAS SON ZANJAS LONGITUDINALES UBICADA A UN LADO DE LA CARRETERA O, EN SU DEFECTO, A UN SOLO LADO, REVESTIDAS, CON EL OBJETO DE CAPTAR, CONDUCIR, Y EVACUAR EN FORMA ADECUADA LOS FLUJOS DE AGUA SUPERFICIAL

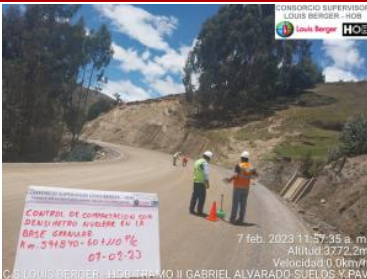
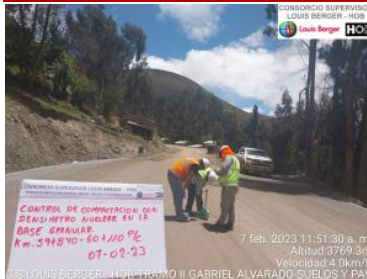
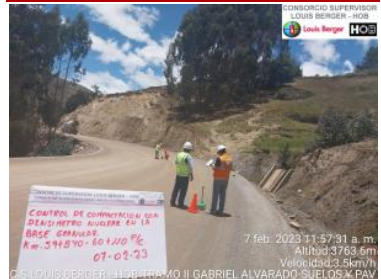
PROGRESIVA: KM 59+840 AL KM 60+110

ENSAYO DE DENSIDAD DE CAMPO

SE REALIZA EL ENSAYO DE DENSIDAD DE CAMPO (DENSÍMETRO NUCLEAR)

SE REALIZA EN ENSAYO DE DPL EN EL TERRENO DE FUNDACIÓN DEL MURO

SE REALIZA EL ENSAYO DE DENSIDAD DE CAMPO (CONO DE ARENA) EN EL RELLENO ESTRUCTURAL DEL MURO

SE REALIZA EL ENSAYO DE DENSIDAD DE CAMPO (CONO DE ARENA) EN EL RELLENO ESTRUCTURAL DE LA ALCANTARILLA

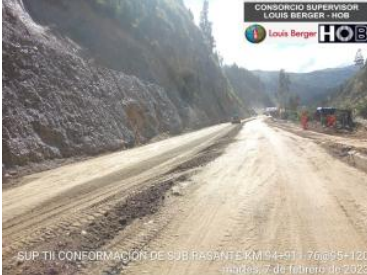
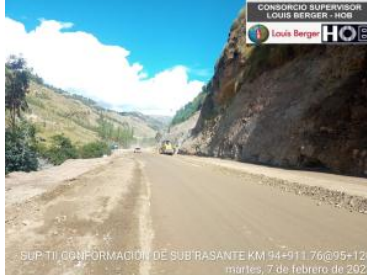
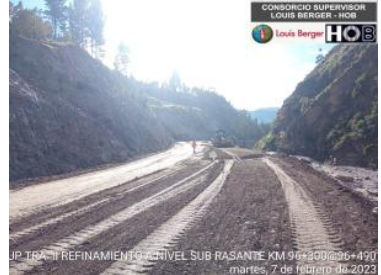
PROGRESIVA: KM 94+911 AL KM 96+490

CONSTRUCCIÓN SUB RASANTE

MEJORAMIENTO DEL SUELO A NIVEL DE SUB RASANTE

SE VERIFICA LOS TRABAJOS DE CONFORMACIÓN EN LA SUBRASANTE

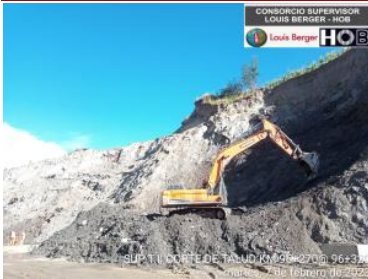
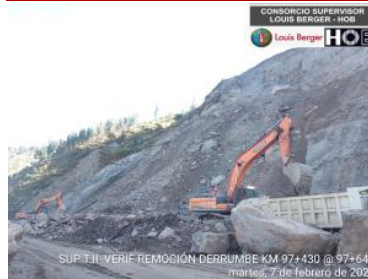
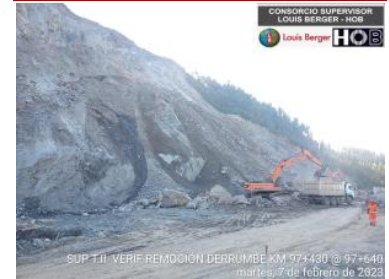
PROGRESIVA: KM 96+270, KM 97+640, KM 97+430

CORTE DE TALUD

200. MOVIMIENTO DE TIERRAS

201. B DESBROCE Y LIMPIEZA EN ZONAS NO BOSCOSAS

202.A EXCAVACIÓN EN ROCA FIJA

202.B EXCAVACIÓN EN ROCA SUELTA

202.C EXCAVACIÓN EN MATERIAL SUELTO

203.A REMOCIÓN DE DERRUMBES

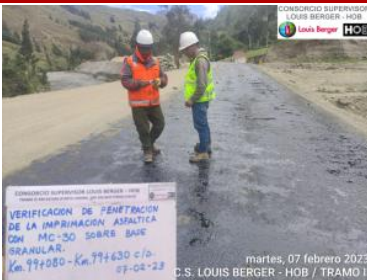
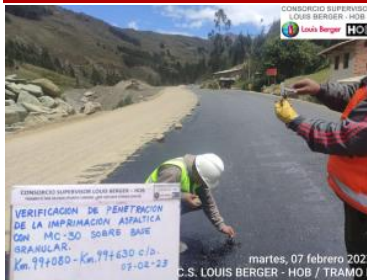
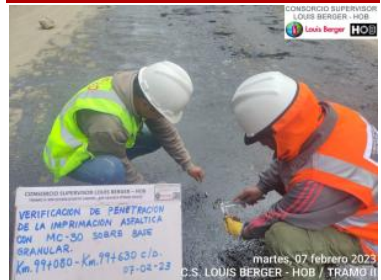
PROGRESIVA: KM 99+080 AL KM 99+630

IMPRIMACIÓN ASFALTICO

SE VERIFICA LOS TRABAJOS DE LIMPIEZA CON LA ESCOBA MECÁNICA Y COMPRESORA LA PLATAFORMA DONDE SERÁ COLOCADO DEL ASFALTO LIQUIDO MC 30 EN EL TRAMO LIBERADO CARRIL DERECHO

SE REALIZA EL CONTROL DE LAS UNIFORMIDAD DE LA SUPERFICIE EN EL TRAMO LIBERADO CARRIL DERECHO

SE VERIFICA EL COLOCADO DEL ASFALTO LIQUIDO MC-30 (IMPRIMACIÓN) EN EL TRAMO LIBERADO

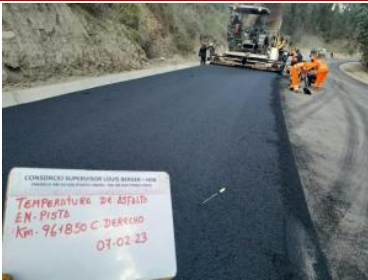
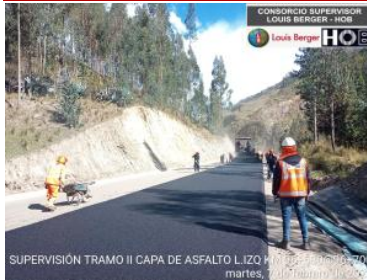
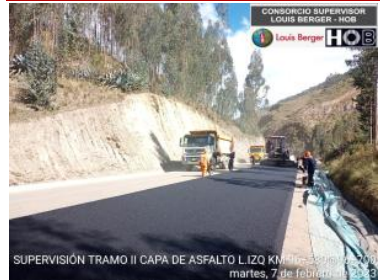
PROGRESIVA: KM 96+850

ASFALTO EN CALIENTE

INSPECCIÓN EN PAVIMENTOS

SE VERIFICO LA TEMPERATURA DE LAS MEZCLAS ASFÁLTICAS (ASFALTO EN CALIENTE) EN LA PLANTA KM 103+200

SE VERIFICA LA COLOCACIÓN DE LAS MEZCLAS ASFÁLTICAS (ASFALTO EN CALIENTE) Y TEMPERATURA EN PISTA

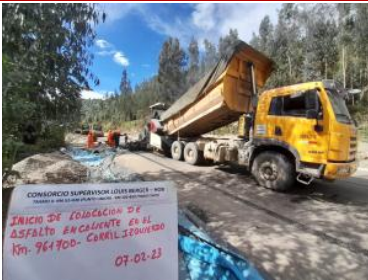
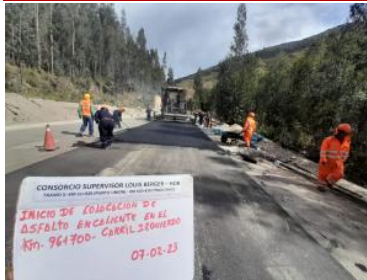
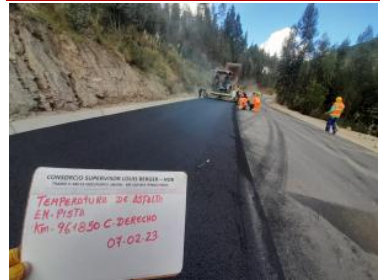
PROGRESIVA: KM 96+700

ASFALTO EN CALIENTE

INSPECCIÓN EN PAVIMENTOS

SE VERIFICO LA TEMPERATURA DE LAS MEZCLAS ASFÁLTICAS (ASFALTO EN CALIENTE) EN LA PLANTA KM 103+200

SE VERIFICA LA COLOCACIÓN DE LAS MEZCLAS ASFÁLTICAS (ASFALTO EN CALIENTE) Y TEMPERATURA EN PISTA
