BITACORA ELECTRÓNICA DE OBRA

Confirma Bitacora:	Nro Informe:	Fecha Informe:	Nombre De La Obra:	Personal Encargado:	
Si	N ^o 008- 2023 - MTC /20.9 / M J QY	08 - 02 - 2023	Corredor Vial: Huánuco - La Unión-Huallanca, Dv. Antamina/Emp. PE-3N (Tingo Chico) - Nuevas Flores - Llata - Antamina, Tramo II	MICHAEL JESUS QUISPE YAURI.	
Foto Bitacora:	Foto Bitacora 2:	Foto Bitacora 3:	Foto Bitacora 4:	Foto Bitacora 5:	Foto Bitacora 6:
Ver imagen completa	Ver imagen completa	Ver imagen completa	Ver imagen completa	Ver imagen completa	Ver imagen completa

OBRA: MEJORAMIENTO, CONSERVACIÓN POR NIVELES DE SERVICIO Y OPERACIÓN DEL CORREDOR VIAL: HUÁNUCO – LA UNIÓN – HUALLANCA – DV. ANTAMINA/ EMP. PE-3N (TINGO CHICO) – NUEVAS FLORES – LLATA – ANTAMINA, TRAMO II.

(PUNTO UNIÓN) INICIO DE LA OBRA KM 52+920 A (TINGO CHICO) FIN DEL TRAMO II KM 102+819 LONG: 49.899 KM

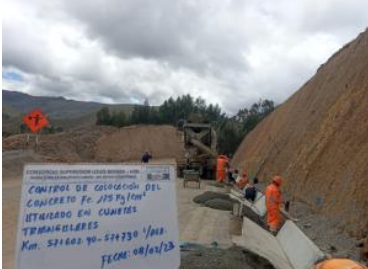
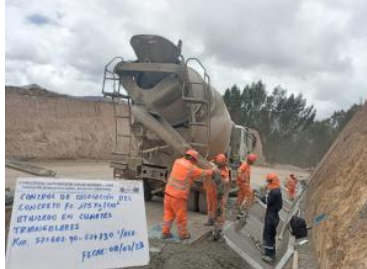
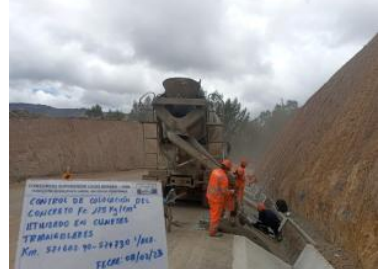
PROGRESIVA: KM 57+602 AL KM 57+730

CUNETAS

CONSTRUCCIÓN DE CUNETAS

LAS CUNETAS SON ZANJAS LONGITUDINALES UBICADA A UN LADO DE LA CARRETERA O, EN SU DEFECTO, A UN SOLO LADO, REVESTIDAS, CON EL OBJETO DE CAPTAR, CONDUCIR, Y EVACUAR EN FORMA ADECUADA LOS FLUJOS DE AGUA SUPERFICIAL

LABORES DE VACIADO DE CONCRETO $F'_{C}=175$ KG/CM² EN PAÑOS INTERMEDIOS DE CUNETA TRIANGULAR, KM.57+435.43 AL KM.57+602.90, L/D

LABORES DE VACIADO DE CONCRETO $F'_{C}=175$ KG/CM² EN PAÑOS INTERMEDIOS DE CUNETA TRIANGULAR, KM.57+602.90 AL KM.57+919.77, L/D

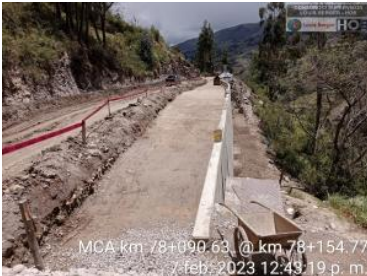
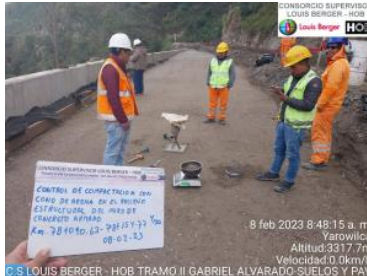
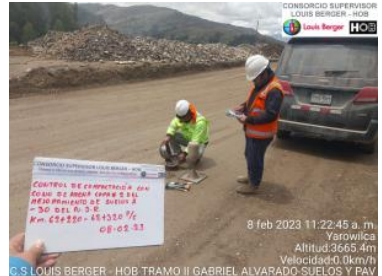
PROGRESIVA: KM 78+090 AL KM 78+154

CONSTRUCCIÓN MURO DE CONTENCIÓN – (MCA)

EXCAVACIÓN Y ELIMINACIÓN DEL TERRENO NATURAL

ENCOFRADO DEL MURO CON PANELES FENÓLICOS METALICOS

COLOCACIÓN DE CONCRETO PARA SOLADO DE F'C = 100 KG/CM2

COLOCACIÓN DE CONCRETO PARA ZAPATA DE F'C = 210 KG/CM2

LABORES DE TENDIDO DE MATERIAL DE RELLENO ESTRUCTURAL EN MCA, KM.78+090.63 AL KM.78+154.77, L/I.

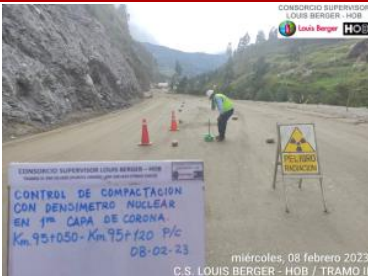
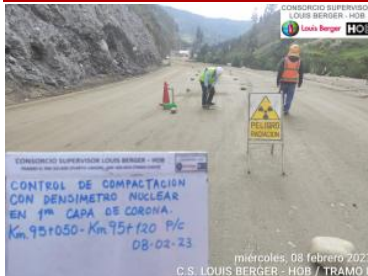
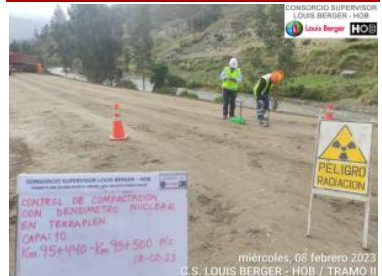
PROGRESIVA: KM 95+050, KM 95+440

ENSAYO DE DENSIDAD DE CAMPO

SE REALIZA EL ENSAYO DE DENSIDAD DE CAMPO (DENSÍMETRO NUCLEAR)

SE REALIZA EN ENSAYO DE DPL EN EL TERRENO DE FUNDACIÓN DEL MURO

SE REALIZA EL ENSAYO DE DENSIDAD DE CAMPO (CONO DE ARENA) EN EL RELLENO ESTRUCTURAL DEL MURO

SE REALIZA EL ENSAYO DE DENSIDAD DE CAMPO (CONO DE ARENA) EN EL RELLENO ESTRUCTURAL DE LA ALCANTARILLA

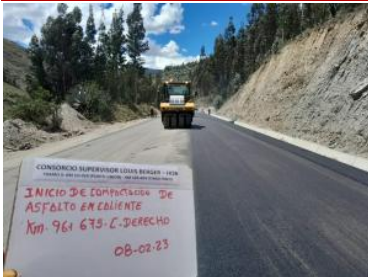
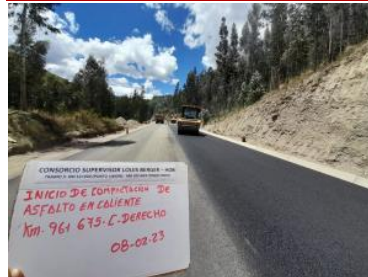
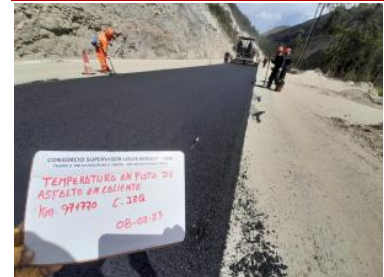
PROGRESIVA: KM 96+675, KM 97+770

423.A PAVIMENTO DE CONCRETO ASFÁLTICO EN CALIENTE

ASFALTO EN CALIENTE

INSPECCIÓN EN PAVIMENTOS

SE VERIFICO LA TEMPERATURA DE LAS MEZCLAS ASFÁLTICAS (ASFALTO EN CALIENTE) EN LA PLANTA KM 103+200

SE VERIFICA LA COLOCACIÓN DE LAS MEZCLAS ASFÁLTICAS (ASFALTO EN CALIENTE) Y TEMPERATURA EN PISTA

COLOCACIÓN DE MEZCLA DE CONCRETO ASFÁLTICO EN CALIENTE SOBRE BASE IMPRIMADA; KM.96+675, L/D
