BITACORA ELECTRÓNICA DE OBRA

OBRA: MEJORAMIENTO, CONSERVACIÓN POR NIVELES DE SERVICIO Y OPERACIÓN DEL CORREDOR VIAL: HUANUCO – LA UNIÓN – HUALLANCA – DV. ANTAMINA/ EMP. PE-3N (TINGO CHICO) – NUEVAS FLORES – LLATA – ANTAMINA, TRAMO II.

(PUNTO UNIÓN) INICIO DE LA OBRA KM 52+920 A (TINGO CHICO) FIN DEL TRAMO II KM 102+819 LONG: 49.899 KM

Panel Fotográfico de la Bitacora de Obras

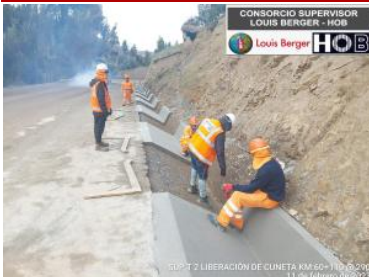
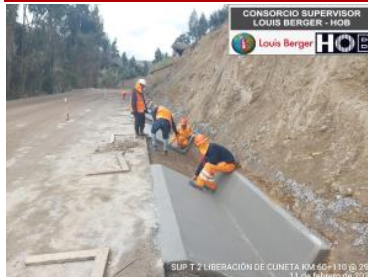
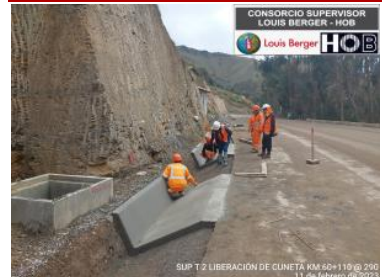
PROGRESIVA: KM 60+110 AL KM 60+290

CONSTRUCCIÓN DE CUNETAS

LAS CUNETAS SON ZANJAS LONGITUDINALES UBICADA A UN LADO DE LA CARRETERA O, EN SU DEFECTO, A UN SOLO LADO, REVESTIDAS, CON EL OBJETO DE CAPTAR, CONDUCIR, Y EVACUAR EN FORMA ADECUADA LOS FLUJOS DE AGUA SUPERFICIAL

PERSONAL UTILIZADO: 04 OPERADORES, 01 CONTROLADORES, 01 CAPATAZ, 04 OFICIALES, 12 PEONES, 02 VIGÍAS

MAQUINARIA Y EQUIPO UTILIZADO: 01 RETRO EXCAVADORA, 02 MIXER, 02 VOLQUETES, 01 HERRAMIENTAS MANUALES

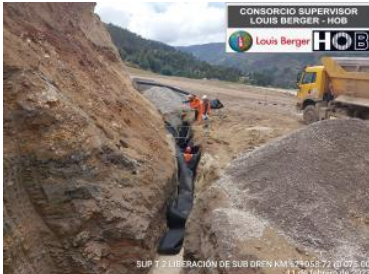
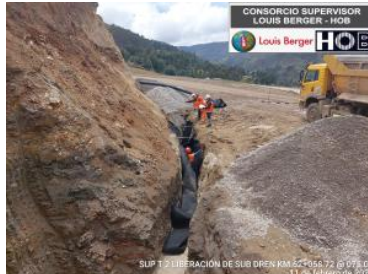
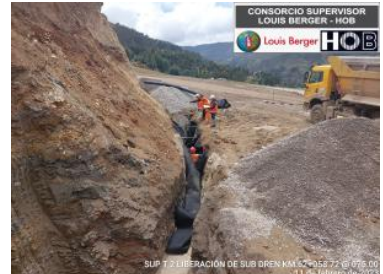
PROGRESIVA: KM 62+058 AL KM 62+075

CONSTRUCCIÓN DE SUB DREN

LOS SUBDRENES CONSISTEN EN UNA RED COLECTORA DE TUBERÍAS PERFORADAS O RANURADAS, ALOJADAS EN ZANJAS PARA PERMITIR RECOLECTAR EL AGUA SUBTERRÁNEA, CON OBJETO DE CONTROLARLA Y RETIRARLA, MINIMIZANDO SU EFECTO NEGATIVO EN LAS CAPAS ESTRUCTURALES DEL PAVIMENTO

PERSONAL UTILIZADO: 01 CAPATAZ, 02 OPERADORES, 01 CONTROLADRES, 06 PEONES, 02 VIGIAS.

MAQUINARIA Y EQUIPO UTILIZADO: 01 RETROEXCAVADORA, 01 CARGADOR FRONTAL, 01 VOLQUETE, 01 CAMIONETA, 01 HERRAMIENTAS MANUALES.

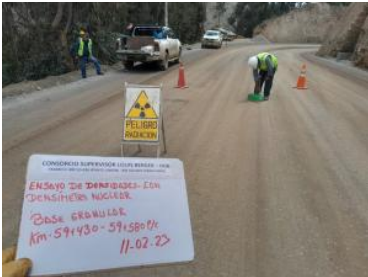
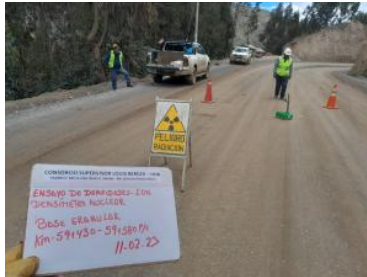
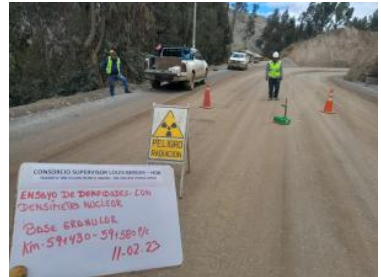
PROGRESIVA: KM 59+430 AL KM 59+580

ENSAYO DE DENSIDAD DE CAMPO

SE REALIZA EL ENSAYO DE DENSIDAD DE CAMPO (DENSÍMETRO NUCLEAR)

SE REALIZA EN ENSAYO DE DPL EN EL TERRENO DE FUNDACIÓN DEL MURO

SE REALIZA EL ENSAYO DE DENSIDAD DE CAMPO (CONO DE ARENA) EN EL RELLENO ESTRUCTURAL DEL MURO

SE REALIZA EL ENSAYO DE DENSIDAD DE CAMPO (CONO DE ARENA) EN EL RELLENO ESTRUCTURAL DE LA ALCANTARILLA

PERSONAL UTILIZADO: 01 OPERADOR, 01 CAPATAZ, 01 TECNICO DE LABORATORIO, 03 PEONES, 02 VIGIAS.

MAQUINARIA Y EQUIPO UTILIZADO: 01 CAMIONETA, 01 EQUIPO DENSIMETRO NUCLEAR, 01 HERRAMIENTAS MANUALES, 01 VIBRA PISON.

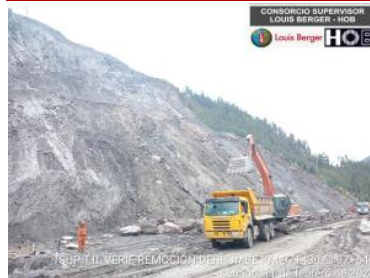
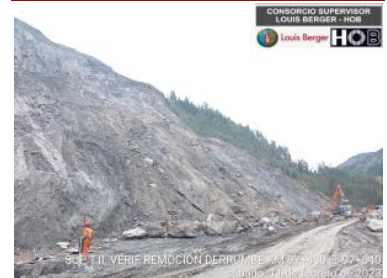
PROGRESIVA: KM 97+460 AL KM 97+640

CORTE DE TALUD

200. MOVIMIENTO DE TIERRAS

202.A EXCAVACIÓN EN ROCA FIJA

202.B EXCAVACIÓN EN ROCA SUELTA

202.C EXCAVACIÓN EN MATERIAL SUELTO

203.A REMOCIÓN DE DERRUMBES

PERSONAL UTILIZADO: 09 OPERADORES, 01 CAPATAZ, 02 PEONES, 02 CONTROLADORES, 02 VIGÍAS

MAQUINARIA Y EQUIPO UTILIZADO: 03 EXCAVADORAS, 06 VOLQUETES, 01 HERRAMIENTAS MANUALES.

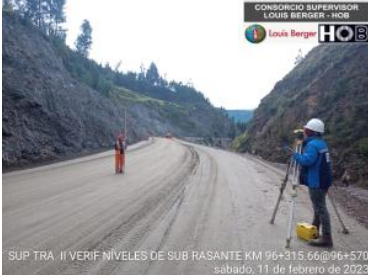
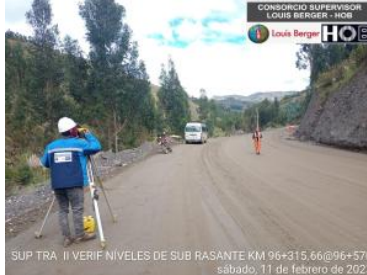
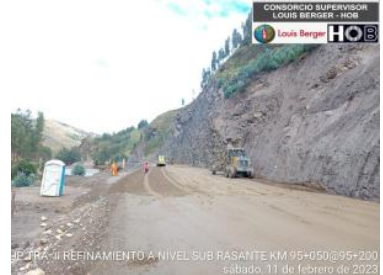
PROGRESIVA: KM 96+315 AL KM 96+570

CONSTRUCCIÓN SUB RASANTE

MEJORAMIENTO DEL SUELO A NIVEL DE SUB RASANTE

SE VERIFICA LOS TRABAJOS DE CONFORMACIÓN EN LA SUBRASANTE

PERSONAL UTILIZADO: 06 OPERADORES, 02 CONTROLADORES, 01 CAPATAZ, 02 VIGÍAS

MAQUINARIA Y EQUIPO UTILIZADO: 01 MOTONIVELADORA, 01 RODILLO VIBRADOR, 01 CISTERNA DE AGUA, 01 EXCAVADORA, 01 CARGADOR FRONTAL, 02 VOLQUETES, 01 HERRAMIENTAS MANUALES

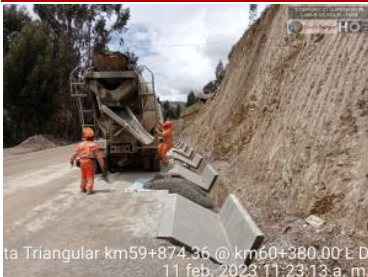
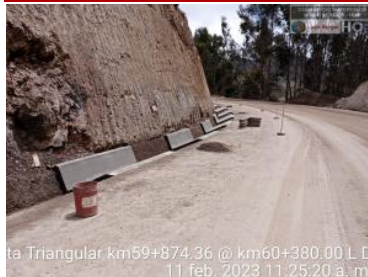
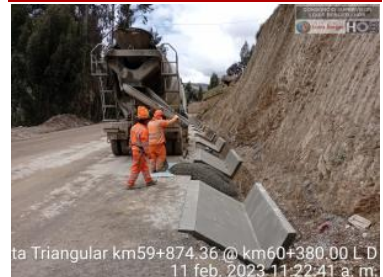
PROGRESIVA: KM 59+874 AL KM 60+380

CUNETAS TRIANGULARES

CONSTRUCCIÓN DE CUNETAS

LAS CUNETAS SON ZANJAS LONGITUDINALES UBICADA A UN LADO DE LA CARRETERA O, EN SU DEFECTO, A UN SOLO LADO, REVESTIDAS, CON EL OBJETO DE CAPTAR, CONDUCIR, Y EVACUAR EN FORMA ADECUADA LOS FLUJOS DE AGUA SUPERFICIAL

ta Triangular km59+874.36 @ km60+380.00 L D
11 feb. 2023 11:23:13 a. m.

ta Triangular km59+874.36 @ km60+380.00 L D
11 feb. 2023 11:25:20 a. m.

ta Triangular km59+874.36 @ km60+380.00 L D
11 feb. 2023 11:22:41 a. m.

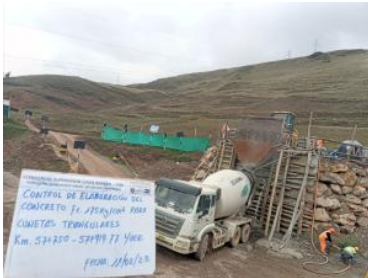
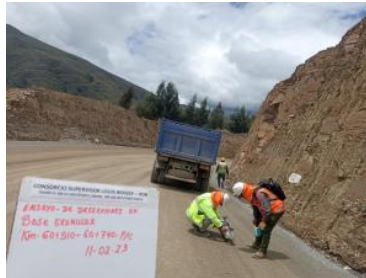
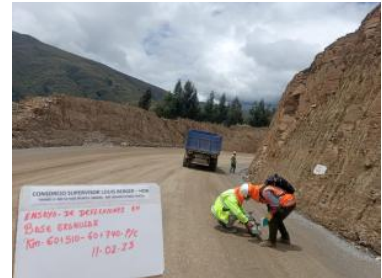
PROGRESIVA: KM 60+510 AL KM 60+740

VIGA BENKELMAN

SE REALIZA EL ENSAYO DE DEFLECTOMETRÍA (CAMIÓN VIGA BENKELMAN) EN LA SUB RASANTE Y BASE GRANULAR

PERSONAL UTILIZADO: 01 CAPATAZ, 02 TECNICOS DE LABOTARORIO, 02 CONTROLADRES, 02 PEONES, 02 VIGIAS.

MAQUINARIA Y EQUIPO UTILIZADO: 01 VOLQUETE, 01 VIGA BENKELMAN, 01 HERRAMIENTAS MANUALES.
