BITACORA ELECTRÓNICA DE OBRA

REGISTRO DE LA BITACORA Y FOTO DEL CUADERNO DE OBRA

Confirma Bitacora:	Nro Informe:	Fecha Informe:	Nombre De La Obra:	Personal Encargado:
Si	029-2023 - MTC /20.9 -lgm	13 - 02 - 2023	Mejoramiento de la Carretera Oyón- Ambo, Tramo II: Dv. Cerro de Pasco- Dv. Chacayan	LUZMILA GUERRA MOTTA

PANEL FOTOGRAFICO**Panel Fotográfico**

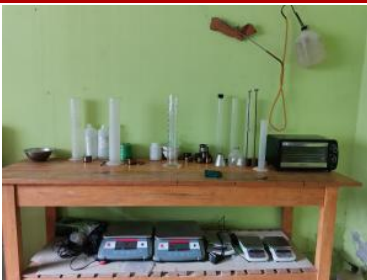
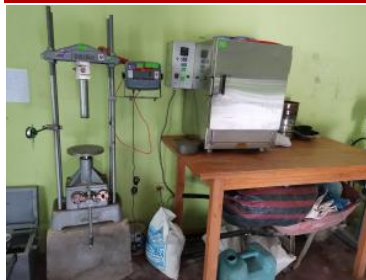
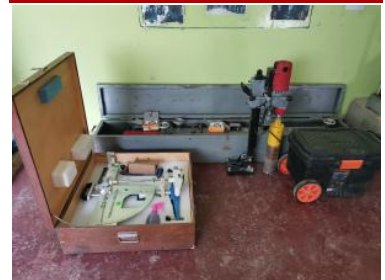
Actividades:Progresiva: km 0+000 – Localidad de Yanahuanca
LABORATORIO DEL CONSORCIO SUPERVISOR OYÓN CHANCAYÁN**CDescripcion** :

Con la participación del Especialista en Suelos y Pavimentos y Jefe de Laboratorio se realiza la inspección visual de los equipos con los que cuenta el Consorcio Supervisor:

- Todos los equipos cuentan con calibración vigente.
- Se cuenta con dos (2) equipos de densidad in situ en lugar de tres (3), al respecto la Supervisión de Obra refiere que el tercer equipo se encuentra en tránsito debido al reinicio de plazo de ejecución reciente (13.01.2023).

- No se cuenta con los insumos químicos a fin de la operatividad del esclerómetro para ensayos in situ.
- Se cuenta con un (1) horno termostático en lugar de dos (2), al respecto la Supervisión de Obra refiere que el tercer equipo se encuentra en tránsito debido al reinicio de plazo de ejecución reciente (13.01.2023).

- No se cuenta con moldes para vigas p/ensayos de flexión.
- No se cuenta con recipientes de medidas de Peso Unitario de 1/10 pie³, 1/2 pie³; 1 pie³.
- No se cuenta con refrendador para cilindros (6").

- No se cuenta con Rugosímetro (Perfilador Laser), al respecto la Supervisión de Obra refiere que el tercer equipo se encuentra en tránsito debido al reinicio de plazo de ejecución reciente (13.01.2023).

- No se cuenta con Equipo de Reflectometría, al respecto la Supervisión de Obra refiere que, en vista que no se están realizando actividades relacionadas a la partida 800. Señalización y Seguridad Vial, su uso no es necesario en el ámbito de la obra.

Del Panel Fotográfico N° 1, se ha recomendado a la Supervisión de Obra completar los equipos mínimos que se encontrarían en tránsito, los cuales debe contar su laboratorio de acuerdo a los TDR que forman parte del Contrato N° 147-2018-mtc/20.

DE LA INSPECCIÓN FÍSICA REALIZADA, SE HA RECOMENDADO A LA SUPERVISIÓN DE OBRA COMPLETAR LOS EQUIPOS MÍNIMOS CON LOS CUALES DEBE CONTAR SU LABORATORIO DE ACUERDO A LOS TDR QUE FORMAN PARTE DEL CONTRATO N° 147-2018-MTC/20.
