BITACORA ELECTRÓNICA DE OBRA

Confirma Bitacora:	Nro Informe:	Fecha Informe:	Nombre De La Obra:	Personal Encargado:
Si	0017	17 - 02 - 2023	Corredor Vial: Huánuco - La Unión-Huallanca, Dv. Antamina/Emp. PE-3N (Tingo Chico) - Nuevas Flores - Llata - Antamina, Tramo I	BORIS WALTER AYLLÓN CARCELÉN

- VISITA DE SEGUIMIENTO Y MONITOREO A LAS OFICINAS DE LA SUPERVISIÓN Y CONTRATISTA
 - VISITA DE SEGUIMIENTO Y MONITOREO AL TRAMO 1 (OI.1) DESDE CIUDAD DE HUANUCO (KM. 0+000) A DME (KM, 33+300)

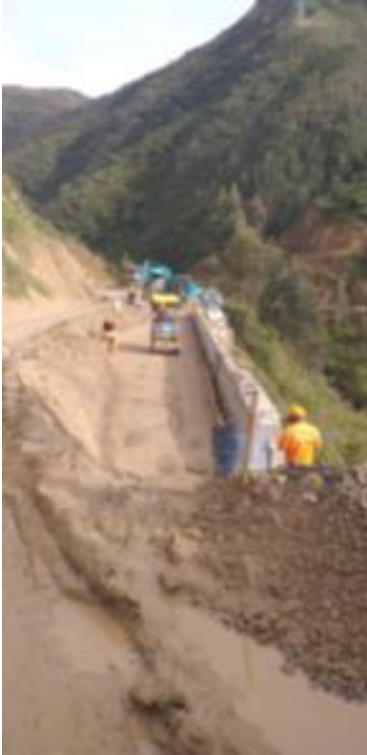
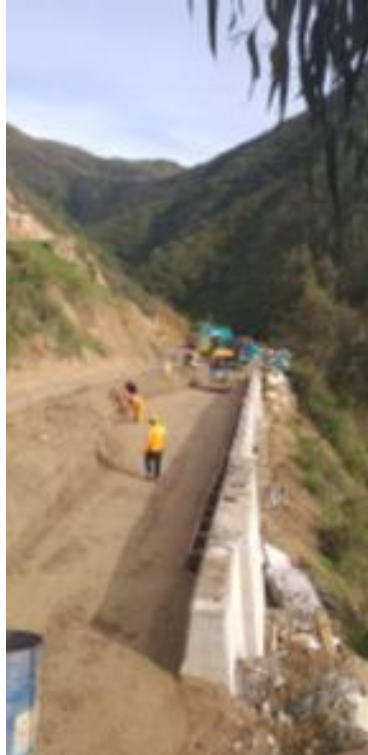
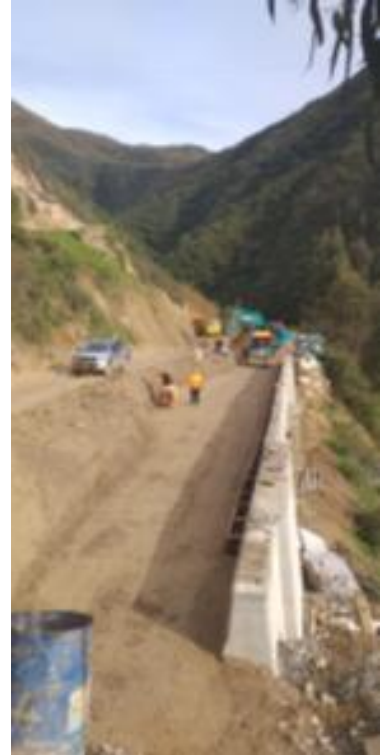
PROGRESIVA 28+600
CODIGO 500 DRENAJE
PARTIDA: 502.A RELLENO PARA ESTRUCTURAS

En la progresivas Km. 28+600 se realiza un relleno para estructuras en donde se ha construido un muro de concreto armado, se utiliza una mini compactadora de rodillo, trabajan 1 capataz, 1 operador, 4 obreros

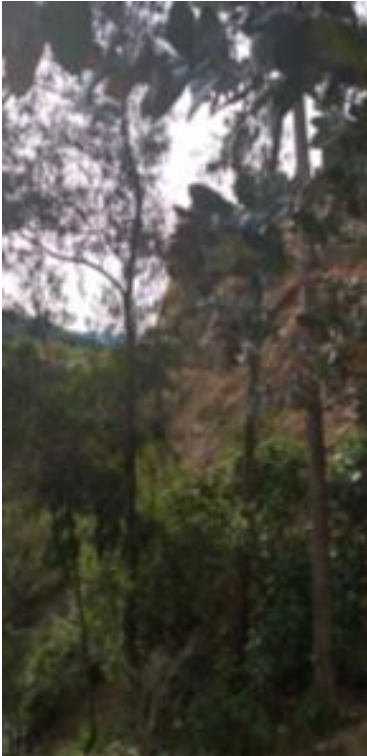
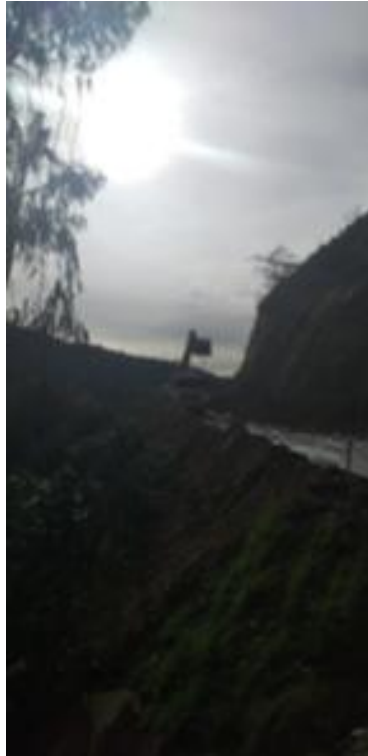
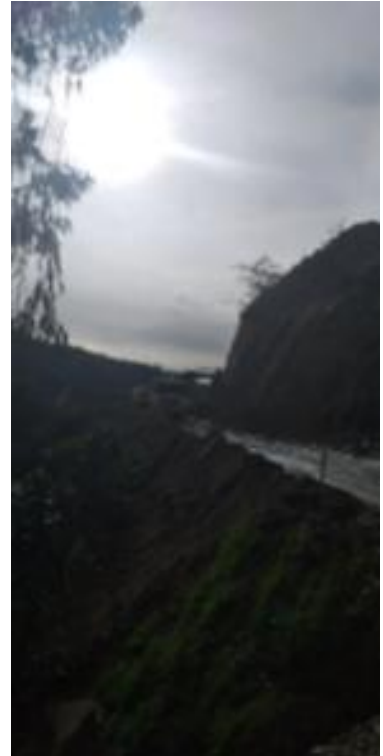
PROGRESIVA KM. 28+750
CODIGO 200 MOVIMIENTO DE TIERRAS
PARTIDA 202.C EXCAVACION DE MATERIAL SUELTO

En la Progresiva Km. 28+750 se realiza la excavación en material común suelto se utiliza excavadoras para el corte de talud y banquetas en este sector se utiliza 2 excavadoras y se utiliza 11 volquetes: trabajan 1 capataz, 2 operador, 4 obreros, 2 vigías, 11 choferes, en este sector se esta trancando la vía por completo, donde la vía es muy angosta, teniendo acceso libre para los vehículos a las 12 am.

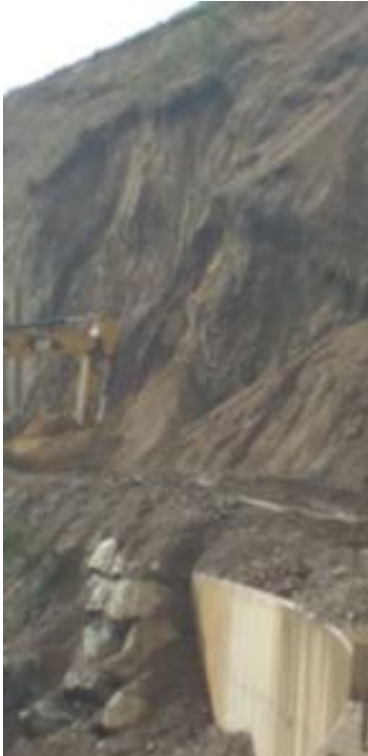
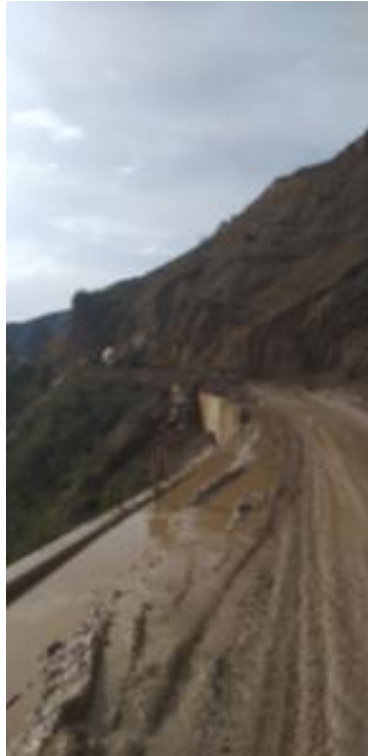
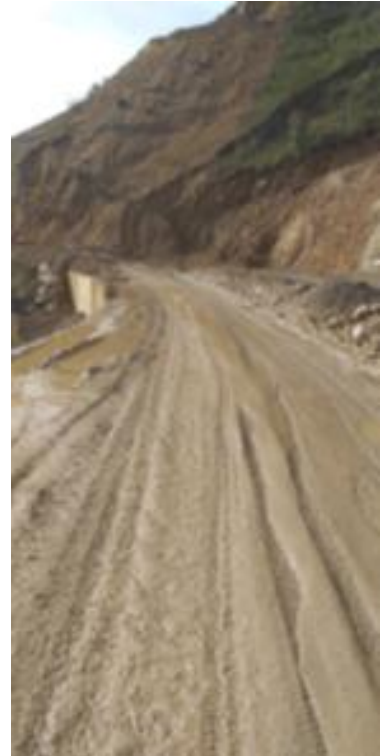
PROGRESIVA KM. 28+900
CODIGO 200 MOVIMIENTO DE TIERRAS
PARTIDA 202.C EXCAVACION DE MATERIAL SUELTO

En la Progresiva Km. 28+900 se realiza la excavación en material común suelto se utiliza una excavadoras para el corte de talud y banquetas en este sector se utiliza 1 excavadoras. 1 cargador frontal para la limpieza de la vía y carga del material y se utiliza 7 volquetes: trabajan 1 capataz, 2 operador, 4 obreros, 2 vigías, 7 choferes, en este sector se esta trancando la vía por completo, donde la vía es muy angosta, teniendo acceso libre para los vehículos a las 12 am.

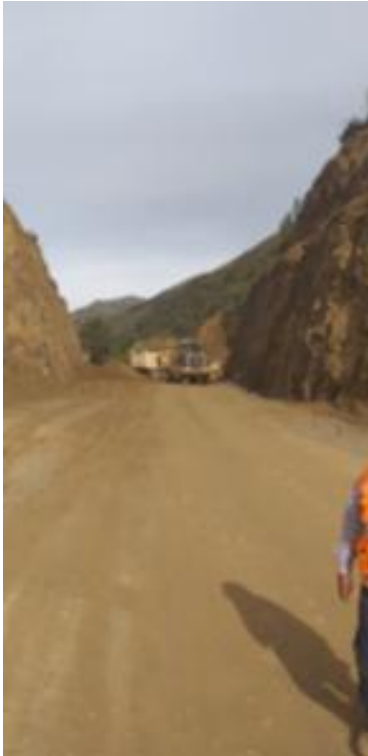
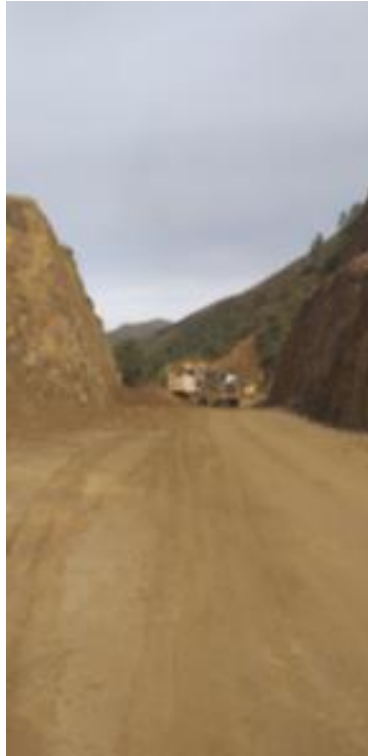
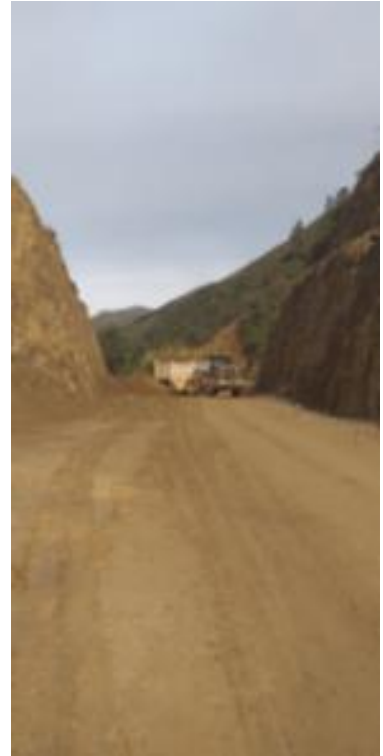
PROGRESIVA KM. 31+000
CODIGO 700 TRANSPORTE
PARTIDA 700.D TRANSPORTE DE MATERIALES EXCEDENTES A DISTANCIAS
MAYORES DE 1000 M.

En la progresiva 31+000 se realiza la carga que se acopió producto del corte en los lados de la vía, ahora se realiza la carga y transporte del material excedente al DME 33+300.t se utiliza 1 Cargador frontal y 4 volquetes , trabajan 1 capataz, 1 operador, 4 choferes, y 2 vigías.

Se recomienda a la Contratista, la inmediata limpieza, descarga del material de desecho y de eliminación colocados en los lados de la vía, hacia los DMEs recientemente aprobados

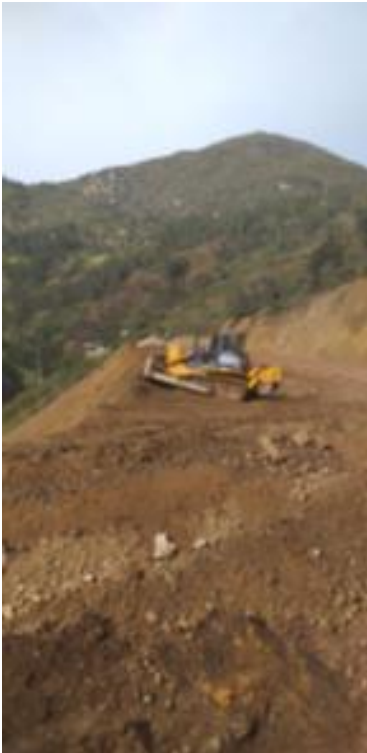
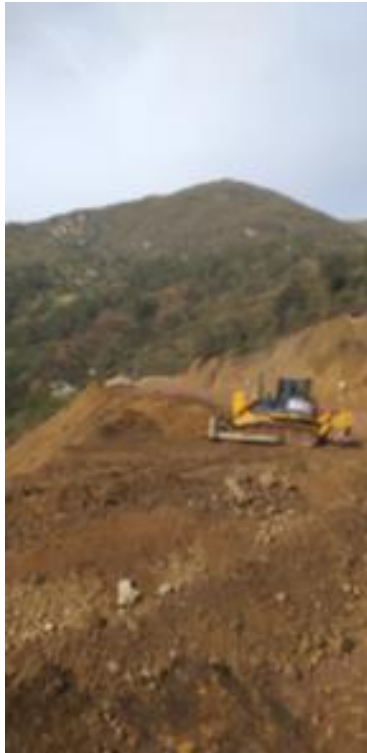
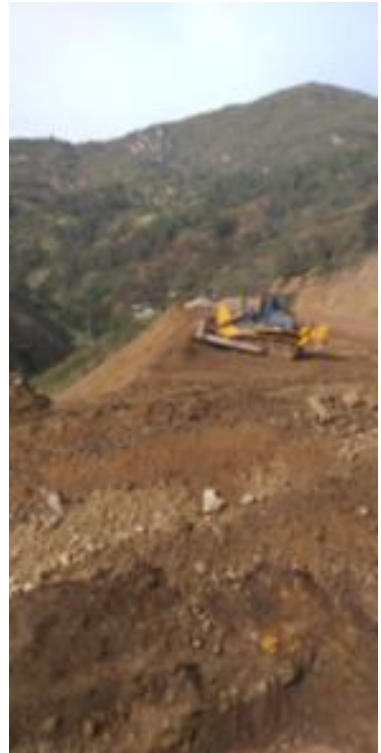
PROGRESIVA KM. 33+300
VISITA DE SEGUIMIENTO Y MONITOREO A LAS AREAS AUXILIARES DEL TRAMO 1 (OI.1) : VISITA AL DME CON EL ARQUEOLOGO DE LA SUPERVISION
CODIGO 900
PROTECCION AMBIENTAL
CODIGO 910 PROGRAMA DE ABANDONO DE OBRA
PARTIDA 901.A DISPOSICION Y CONFORMACION DE DEPOSITOS DE MATERIAL EXCEDENTE

En la progresiva Km. 33+300 se realiza visita de seguimiento y monitoreo al DME km. 33 del tramo 1 ubicado en el lado izquierdo de la vía, donde se realiza el acompañamiento al arqueologo Julio colke de la supervisión a verificar la zona. Actualmente el DME esta en uso, donde se utiliza un tractor de oruga donde se realiza la disposición y conformación del material excedente. trabajan 1 capataz, 1 operador, 2 vigias

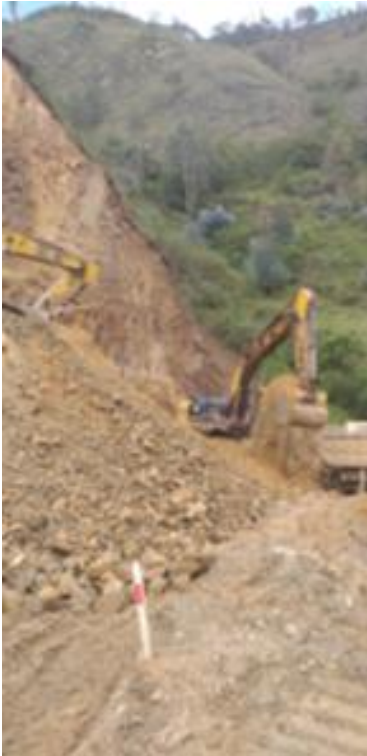
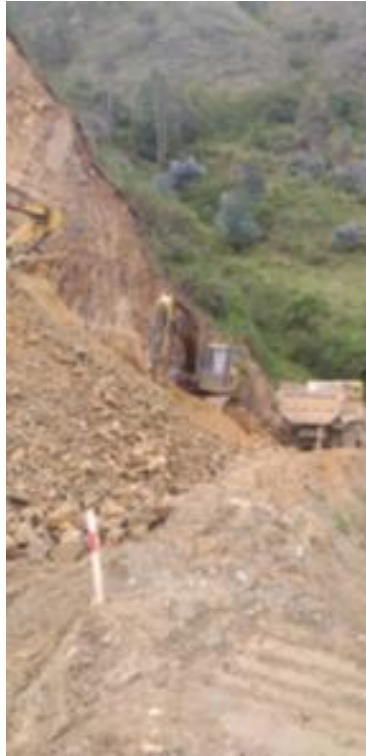
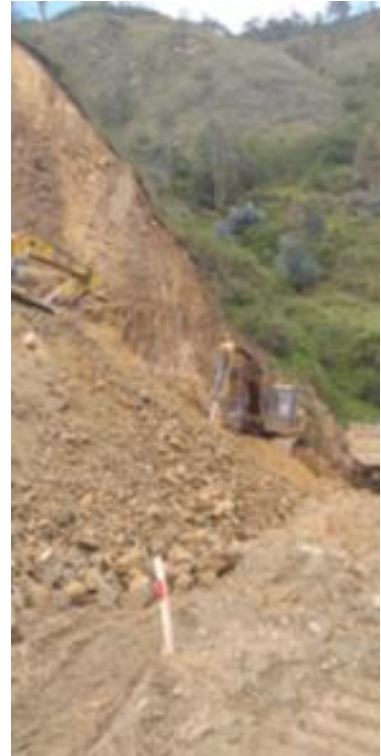
PROGRESIVA KM. 28+700
CODIGO 200 MOVIMIENTO DE TIERRAS
PARTIDA 202.C EXCAVACION DE MATERIAL SUELTO

En la Progresiva Km. 28+700 se realiza la excavación en material común suelto se utiliza excavadoras para el corte de talud y banquetas en este sector se utiliza 2 excavadoras y se utiliza 11 volquetes: trabajan 1 capataz, 2 operador, 4 obreros, 2 vigías, 11 choferes, en este sector se esta trancando la vía por completo, donde la vía es muy angosta, teniendo acceso libre para los vehículos a las 12 am.

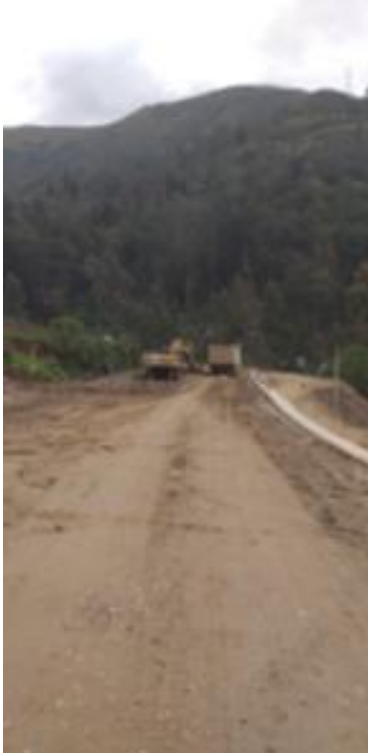
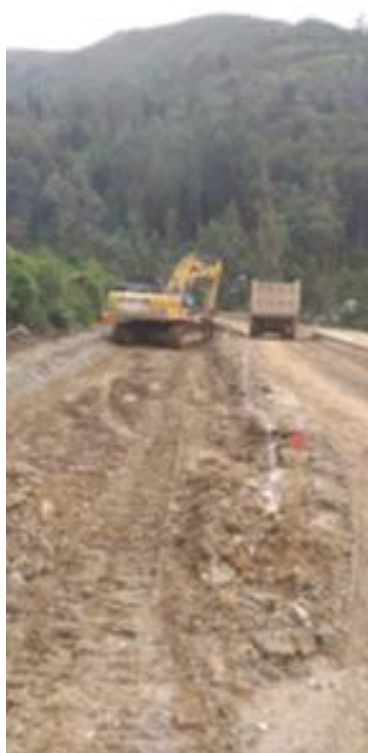
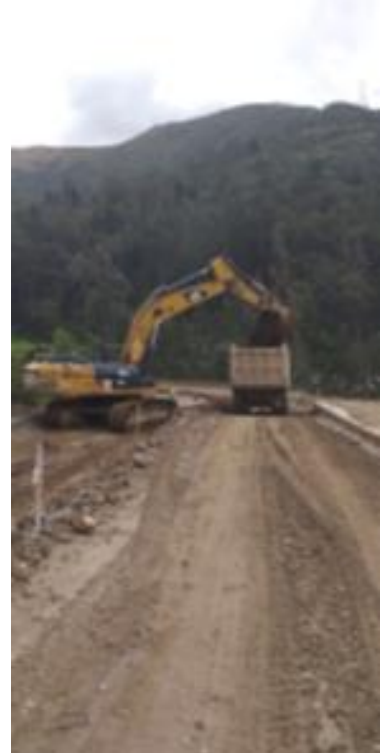
PROGRESIVA KM. 26+560
CODIGO 200 MOVIMIENTOS DE TIERRA
PARTIDA 207.A MEJORAMIENTOS DE SUELOS

En la progresiva del km. 26+560 se realiza la excavación en el carril derecho de la vía para el mejoramiento del suelo a nivel de la subrasante, Se utiliza una excavadora de oruga y un volquete, trabajan 1 capataz, 2 obreros, 1 operador, 1 chofer, 2 vigias

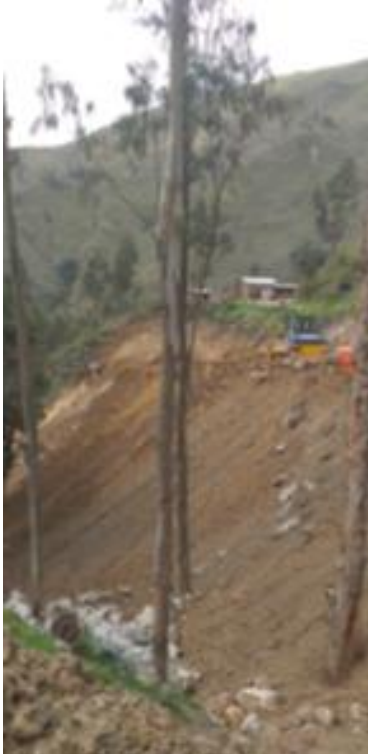
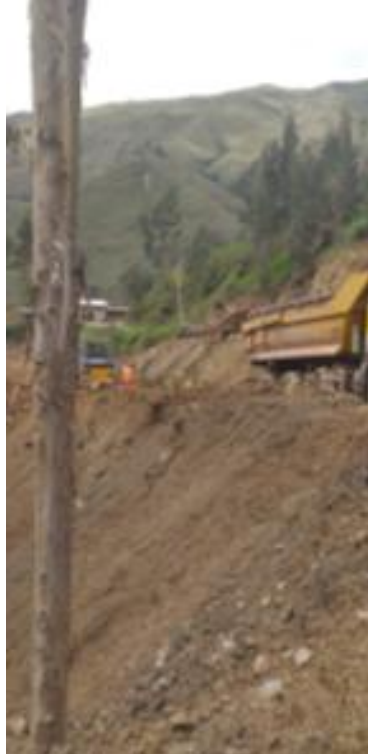
PROGRESIVA KM. 23+560
CODIGO 900 PROTECCION AMBIENTAL
CODIGO 910 PROGRAMA DE ABANDONO DE OBRA
PARTIDA 901.A DISPOSICION Y CONFORMACION DE DEPOSITOS DE MATERIAL EXCEDENTE:

En la progresiva Km. 23+560 se ubica un nuevo DME aprobado donde se hace la disposición y conformación del material excedente, donde se utiliza un tractor de oruga y una excavadora de oruga y 4 volquetes, Trabajan: 1 capataz, 2 operador, 4 choferes, 2 vigías

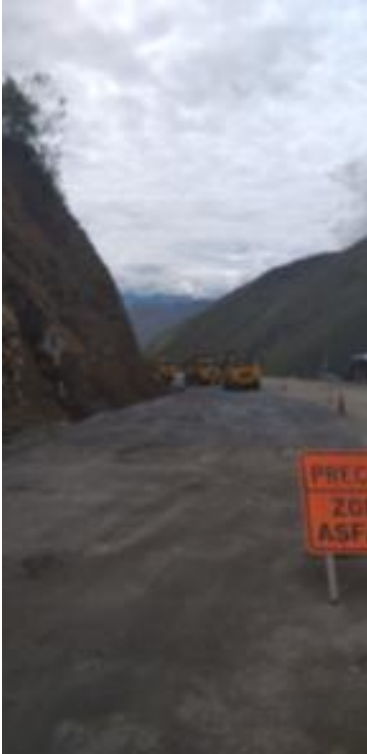
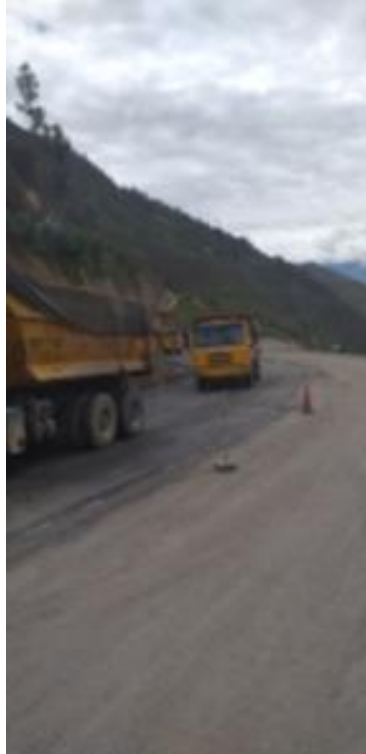
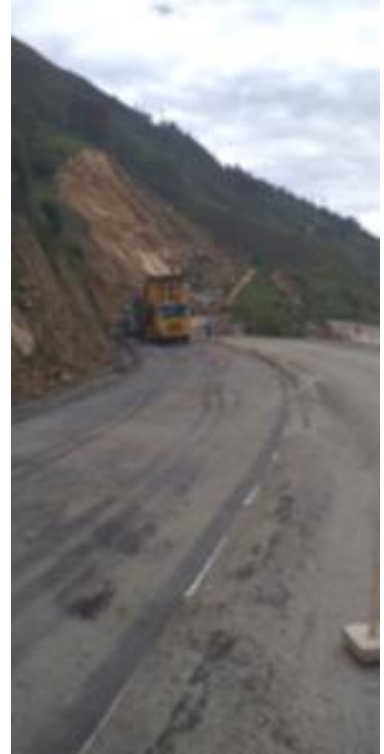
PROGRESIVAS KM. 23+000 AL KM, 22+900
VISITA DE SEGUIMIENTO Y MONITOREO AL TRAMO 1: IMPRIMACION REALIZADA,
(LADO DERECHO DE LA VIA)
CODIGO 400 PAVIMENTOS
400.B PAVIMENTOS FLEXIBLES
PARTIDA 416.A IMPRIMACION ASFALTICA

En la progresiva Km. 23+ el Km00 al Km. 22+900 Se ha realizado la imprimación en el carril derecho hasta el Km. 23+000 , actualmente se continua con el asfaltado,

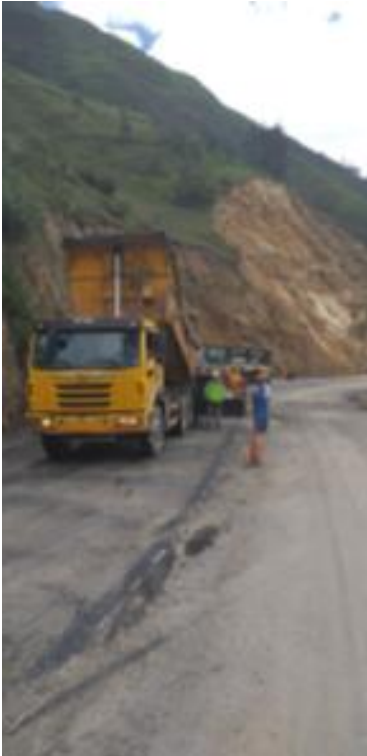
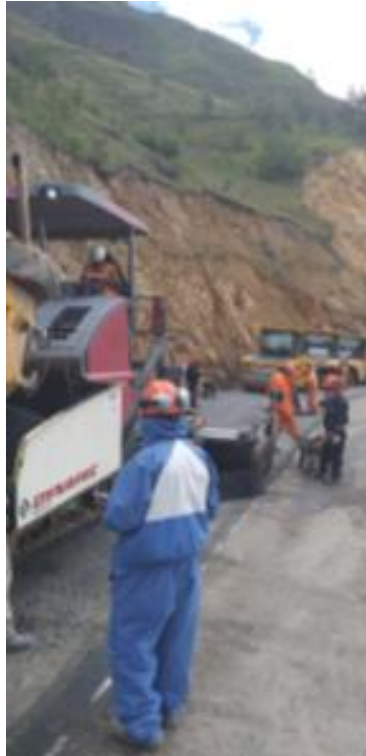
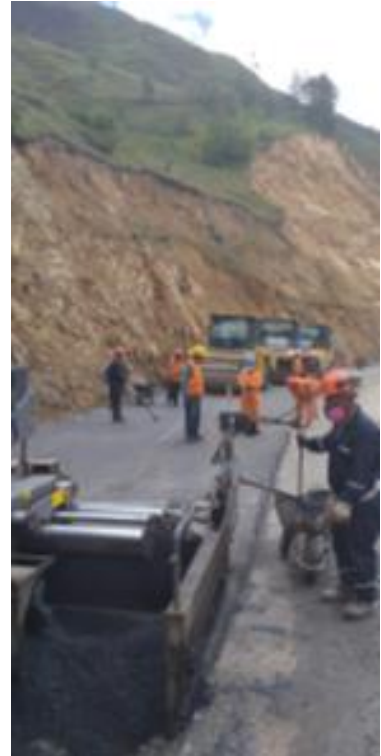
Actividades:PROGRESIVA KM. 22+900 Id
CODIGO 400.B PAVIMENTOS FLEXIBLES
PARTIDA 423.A PAVIMENTO DE CONCRETO ASFALTICO EN CALIENTE**CDescripcion** :

En la progresiva Km. 22+900 se realiza visita de seguimiento y monitoreo al tramo 1 (OI.1) se verifica el asfaltado en el lado derecho de la vía, se utiliza 1 pavimentadora de asfalto, 1 compactadora de rodillo liso, 2 compactadoras de ruedas neumáticas, un minishovell y 12 camiones de asfalto en el sitio de la obra. con sus respectivos operadores y 12 obreros, 2 vigias

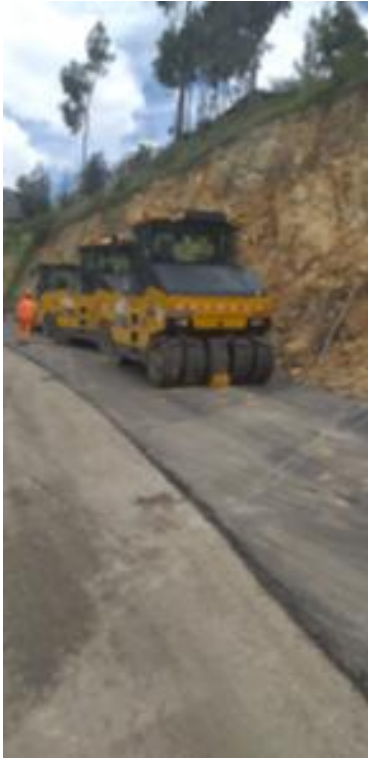
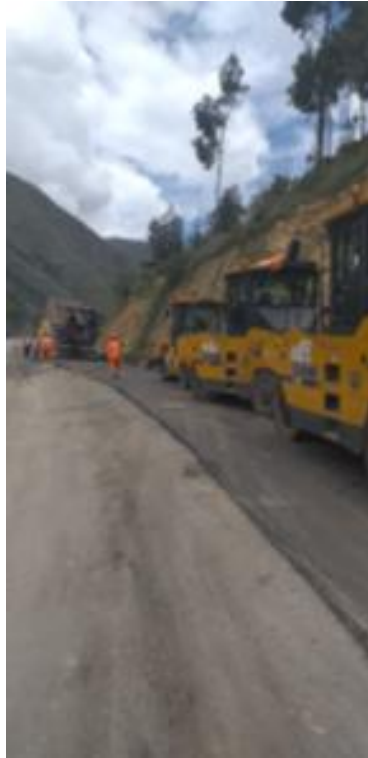
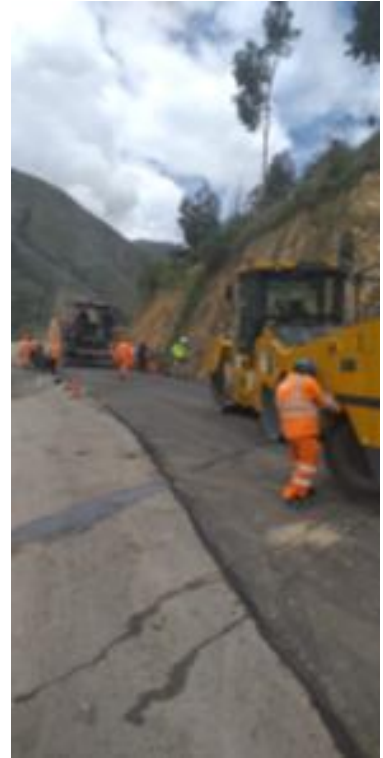
PROGRESIVA KM. 22+860
CODIGO 400 PAVIMENTOS
CODIGO 400.B PAVIMENTOS FLEXIBLES }
PARTIDA423.A PAVIMENTO DE CONCRETO ASFALTICO EN CALIENTE

En la progresiva Km. 22+860 se realiza visita de seguimiento y monitoreo al tramo 1 (OI.1) se verifica el inicio del asfaltado en el lado derecho de la via , se utiliza 1 pavimentadora de asfalto,; 1 compactadora de rodillo liso, 2 compactadoras de ruedas neumáticas, un minishovell y 12 camiones de asfalto en el sitio de la obra. con sus respectivos operadores, 12 obreros y 2 vigias

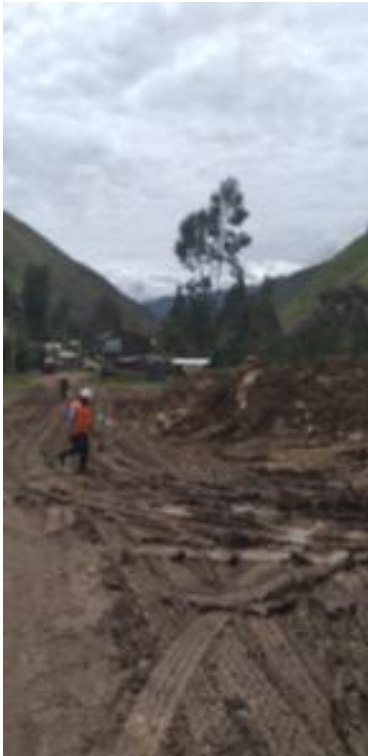
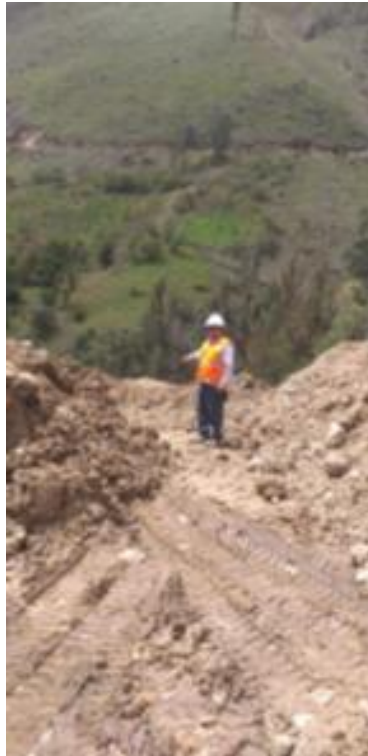
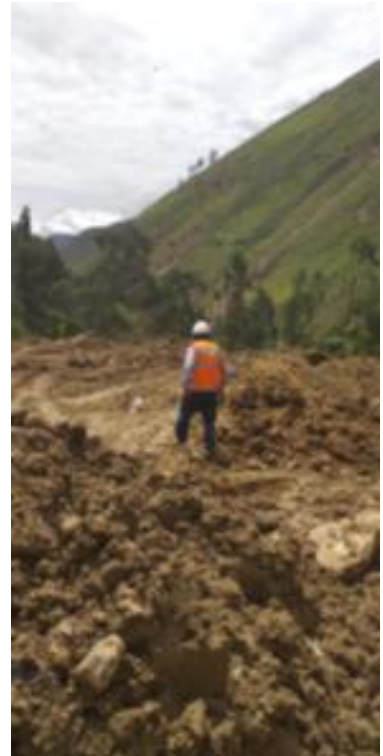
PROGRESIVA KM. 17+750

En la progresiva Km. 17+750 se realiza visita de seguimiento y monitoreo al DME km. 17+750 del tramo 1 ubicado en el lado izquierdo de la vía, donde se realiza el acompañamiento al arqueologo Julio colke de la supervisión a verificar la zona. Actualmente el DME esta en uso pero hoy no hay actividad en este sector.
