BITACORA ELECTRÓNICA DE OBRA

REGISTRO DE LA BITACORA Y FOTO DEL CUADERNO DE OBRA

OBRA N° 127-2018-MTC/20.2 CON LA EMPRESA CONTRATISTA CR20-(CHINA RAILWAY 20 BUREAU GROUP CORPORATION) PARA LA EJECUCIÓN DE LA OBRA “MEJORAMIENTO, CONSERVACIÓN POR NIVELES DE SERVICIO Y OPERACIÓN DE CORREDOR VIAL HUÁNUCO-LA UNIÓN-HUALLANCA-DV. ANTAMINA/EMP. PE-3N (TINGO CHICO)-NUEVAS FLORES-LLATA-ANTAMINA”, TRAMO II: KM 94+383 – 94+912.

(HUÁNUCO - LA UNIÓN - HUALLANCA): COMPONENTE DE PEAJE KM 94+383 AL KM 94+912

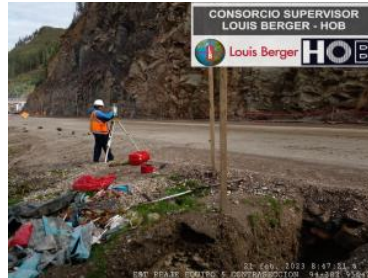
Foto2:

RELLENO Y COMPACTADO DE PISOS DE INTERIORES DE LOS BLOQUES

RELLENO DE MATERIAL ESTRUCTURAL POR CAPAS

RELLENO DE MATERIAL ESTRUCTURAL DE CANTERA

COLOCACIÓN DE RELLENO COMPACTADO POR CAPAS VERIFICADO POR TOPOGRAFÍA Y LABORATORIO DE SUELOS DE SUPERVISIÓN
