## BITACORA ELECTRÓNICA DE OBRA

<b>Confirma Bitacora:</b> Si	<b>Nro Informe:</b> 027-2023-ABAN-CAY-NACM-ESC-DO-PVN-MTC	<b>Fecha Informe:</b> 08-03-2023	<b>Nombre De La Obra:</b> Construcción de la Vía de Evitamiento a la Ciudad de Abancay	<b>Personal Encargado:</b> CUTIPA MONZON NESTOR ARNULFO
---------------------------------	--	-------------------------------------	---	--

INFORME N° 027-2023-ABANCAY-NACM-ESC-DO PVN-MTC  
REPORTE DEL MIERCOLES 08 DE MARZO DEL 2023  
CONTRATISTA : CHINA RAILWAY TUNNEL GROUP CO., LTD SUCURSAL DEL PERÚ / CONTRATO N° 019-2021-MTC/20.2  
SUPERVISION: CONSORCIO SUPERVISOR CIUDAD ABANCAY / CONTRATO N° 017-2020-MTC/20.2  
ESTADO DE LA OBRA : EN SUSPENSION

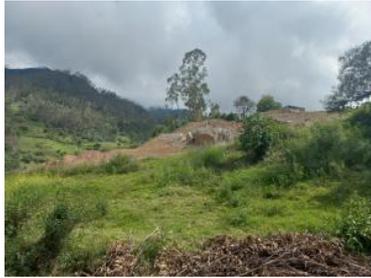
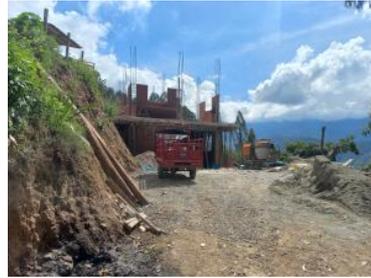
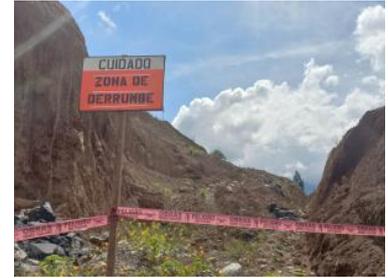
UBICACION: PROGRESIVA 07 +140

ZONA INESTABLE.

SE TIENE DERRUMBE DEL TALUD (BANQUETAS DE CORTE) POR LA LLUVIA Y FILTRACIONES DE AGUA.

SE VISUALIZA EN LA PARTE ALTA UNA CONSTRUCCION NUEVA QUE CORRE PELIGRO DE DESLIZARSE.

ADEMAS SE TENIA DESVIO POR EL LADO DERECHO DE LA VIA, SE APRECIA QUE EN ESTE DESVIO HAY UNA CONSTRUCCION NUEVA DE VIVIENDA Y MOTOCARGA ESTACIONADA.

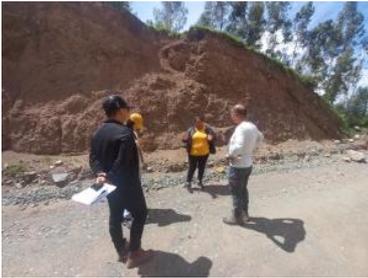
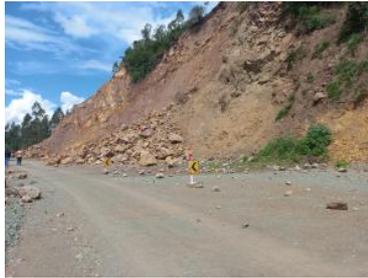
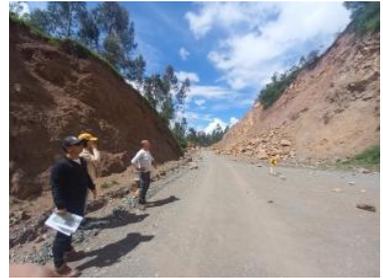
UBICACION: PROGRESIVA KM 09+300

ZONA INESTABLE - DESPRENDIMIENTO DE ROCA FRACTURADA

ZONA DE DERRUMBE DE ROCA FRACTURADA.

ESTA SEÑORA ESTA MUY MOLESTA POR QUE SE LE AFECTO MUCHO TERRENO, INDICA QUE PACRI DE PVN LE MANIFESTO QUE SE LE AFECTARIA COMO 9,000 M2 Y QUE ALA FECHA SON MÁS DE 16,000 M2, POR LO QUE SOLICITA SE LE PAGUE O REINTEGRE POR EL METRAJE REAL QUE SE LE AFECTO.

PACRI DE PVN DEBE ACELERAR CON LA LIBERACION DE PREDIOS E INTERFERENCIAS ASI COMO CON LOS PAGOS A LOS AFECTADOS.

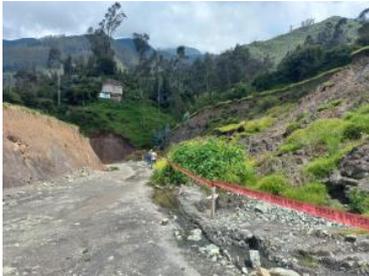
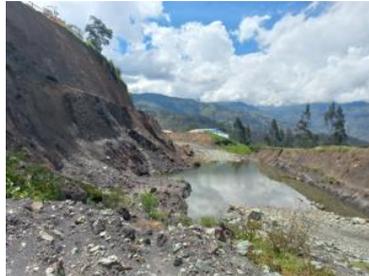
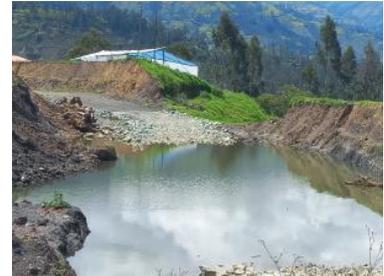
UBICACION: PROGRESIVA KM 10+460

SE APRECIA EN ESTE TRAMO ZONA DE DERRUMBE EN TALUD DE CORTE INESTABLE.

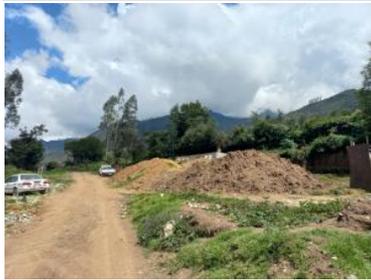
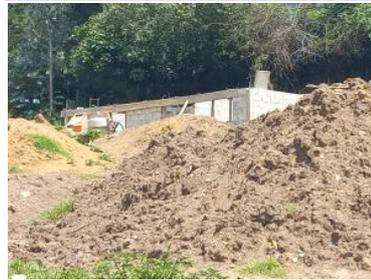
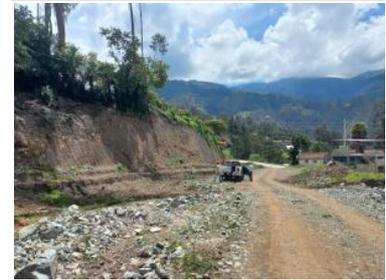
UBICACION: PROGRESIVA KM 10+880

VIVIENDA EN PROCESO DE CONSTRUCCION A DEPOSITADO MATEIAL (TIERRA) PROVENIENTE DE EXCAVACION EN EL AMBITO O TRAZO DE LA OBRA.

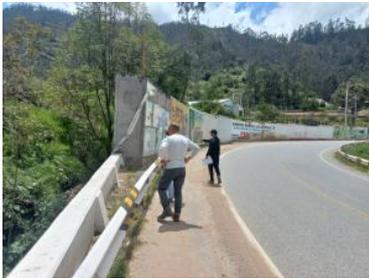
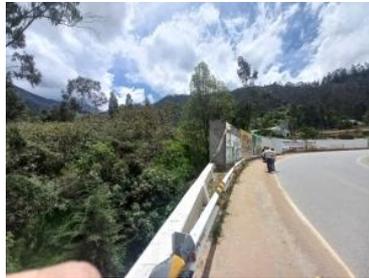
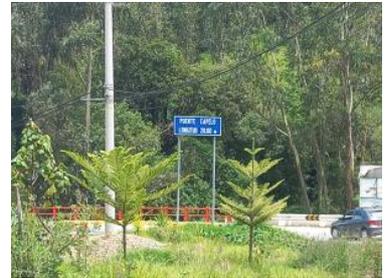
UBICACION: PROGRESIVA KM 12+820 (FIN DE OBRA)

SE VERIFICO QUE EN ESTE TRAMO FINAL SON TERRENOS DEL MINISTERIO DE AGRICULTURA, POR LO QUE TIENE QUE GESTIONAL ANTE BIENES NACIONALES LA DISPONIBILIDAD DE ESTOS TERRENOS PARA LA CONSTRUCCION DE LA CARRETRA.
