BITACORA ELECTRÓNICA DE OBRA

Confirma Bitacora:	Nro Informe:	Fecha Informe:	Nombre De La Obra:	Personal Encargado:
Si	0049	27 - 03 - 2023	Corredor Vial: Huánuco - La Unión-Huallanca, Dv. Antamina/Emp. PE-3N (Tingo Chico) - Nuevas Flores - Llata - Antamina, Tramo I	BORIS WALTER AYLLÓN CARCELÉN

NUMERO DE INFORME No. 0049-2023
 CONTRATO DE OBRA: No. 127-2018-MTC/ 20
 EMPRESA CONTRATISTA: CHINA RAILWAY 20 BUREAU GROUP CORPORATION
 OBRA: "CONSERVACIÓN POR NIVELES DE SERVICIO Y OPERACIÓN DEL CORREDOR VIAL; HUANUCO- LA UNION- HUALLANCA –DV. ANTAMINA – EMP. PE 3N" (TINGO CHICO) - NUEVAS FLORES - LLATA- ANTAMINA - TRAMO 1 LONGITUD: 52.92 KMS.
 MONTO DEL CONTRATO : S/ 1,241,495,685.46 INCLUYE IGV
 MONTO DEL CONTRATO TRAMO 1 (OI-1) ; S/ 323,942,616.32 Nuevo Monto del Presupuesto OI-1 S/ 395 427 697,64 Inc. I.G.V con precios a junio 2018
 SUPERVISOR: CONSORCIO SUPERVISOR LOUIS BERGER - HOB
 CONTRATO DE CONSULTORIA DE OBRA N° 144 -2018-MTC/20.2
 MONTO DEL CONTRATO DE CONSULTORIA: S/. 123,625,905,13 INCLUYE IGV
 MONTO ASIGNADO AL PRIMER TRAMO (PRIMER EQUIPO) : S/ 27,450,314.74 INCLUYE IGV
 LA OBRA ACTUALMENTE SE ENCUENTRA EN EJECUCION

Panel Fotográfico de la Bitacora de Obras

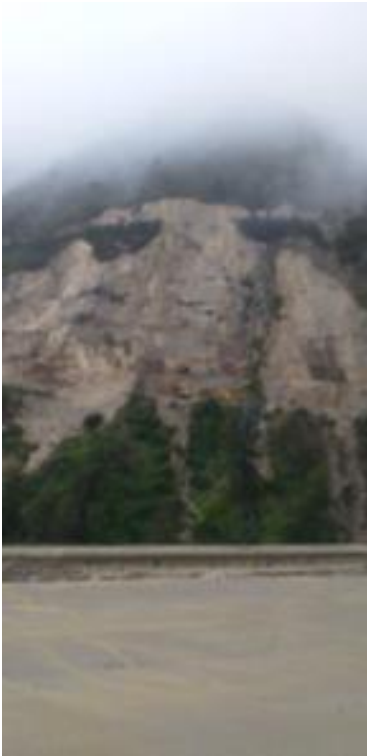
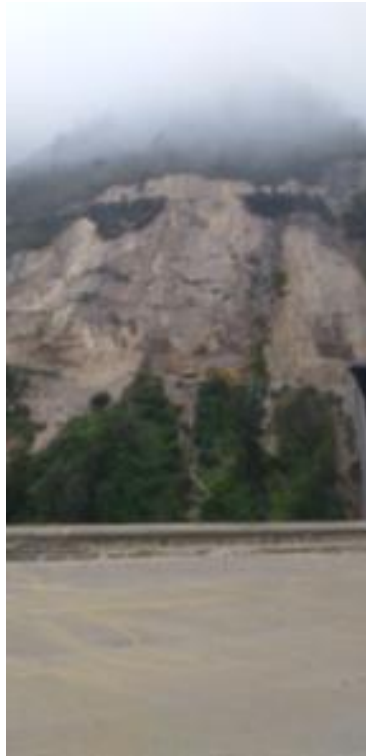
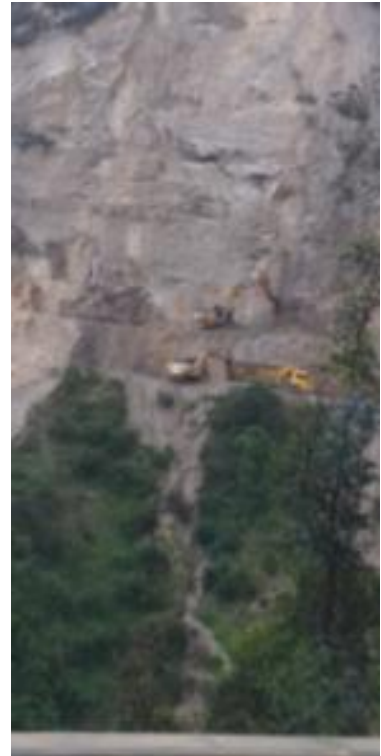
PROGRESIVA KM. 28+300 a KM. 28+700
CODIGO 200 MOVIMIENTO DE TIERRAS
PARTIDA 202.C EXCAVACION DE MATERIAL SUELTO
PARTIDA 210.A PERFILADO Y COMPACTADO DE SUB-RASANTE EN ZONA DE CORTE

En la Progresiva Km. 28+300 a Km. 28+700 se realiza la excavación en material común suelto se utiliza excavadoras para el corte y perfilamiento de talud y banquetas en este sector se utiliza 2 excavadoras para el corte y otra para el perfilado, limpieza de la vía y carga del material , se utiliza 10 volquetes: trabajan 1 capataz, 4 operadores, 4 obreros, 2 vigías, 10 choferes

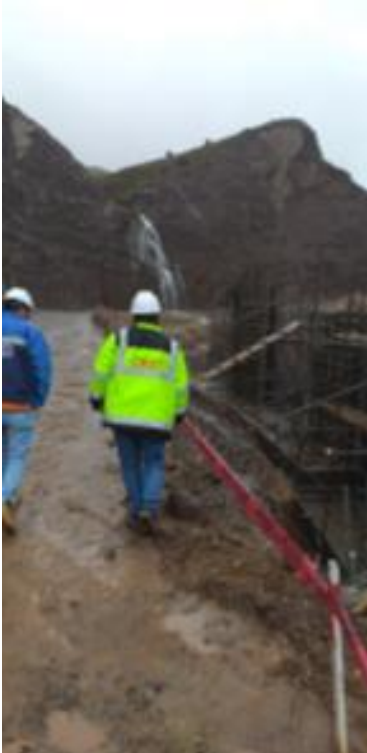
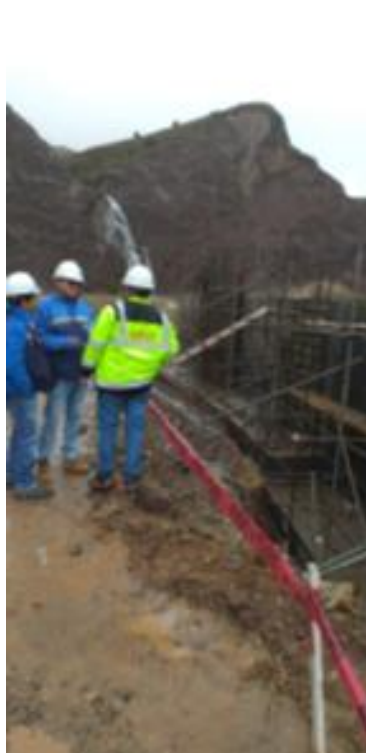
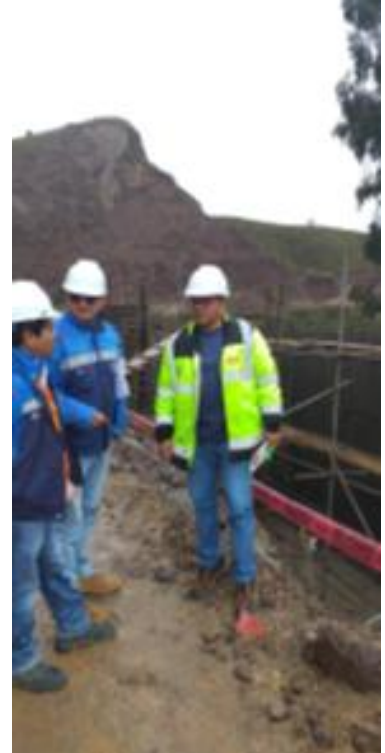
PROGRESIVA KM. 50+053.8 AL KM. 50+082.32
VISITA DE SEGUIMIENTO Y MONITOREO EN EL TRAMO 1 (OI-T1): VERIFICACION DE METRADOS DE MUROS EJECUTADOS EN EL MES DE MARZO 2023 (ADICIONAL No. 21)
CODIGO: 500 DRENAJE
PARTIDA: 501.E EXCAVACION NO CLASIFICADA PARA ESTRUCTURAS
PARTIDA: 503.D CONCRETO CLASE D (f'c= 210 KG/CM2)
PARTIDA: 503.H CONCRETO CLASE H (f'c= 100 KG/CM2)
PARTIDA: 503.I ENCOFRADO Y DESENCOFRADO
PARTIDA : 504.A ACERO DE REFUERZO

En la progresiva Km. 50+053.8 al Km. 50+082.32 se realiza la verificación de actividades ejecutadas durante el mes de MARZO 2023 del presupuesto adicional No. 21 que esta aprobado, Se verifica junto con los representantes de la Supervisión y Contratista la ejecución de actividades de construcción de muros de concreto armado, como excavación, construcción de solado de concreto, colocación de acero de refuerzo, encofrado y desencofrado de muros de concreto armado, para la determinación de las cantidades ejecutadas que cumplen las especificaciones técnicas y controles de calidad exigidos en el contrato que serán consideradas en la VALORIZACION MES MARZO 2023 correspondiente al ADICIONAL NO. 21 (VARIACION No. 21)

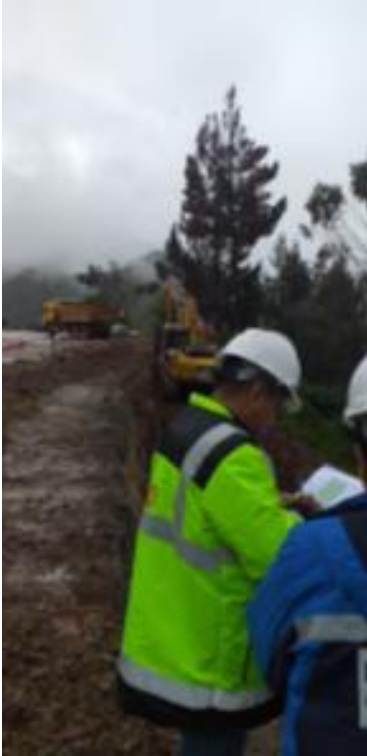
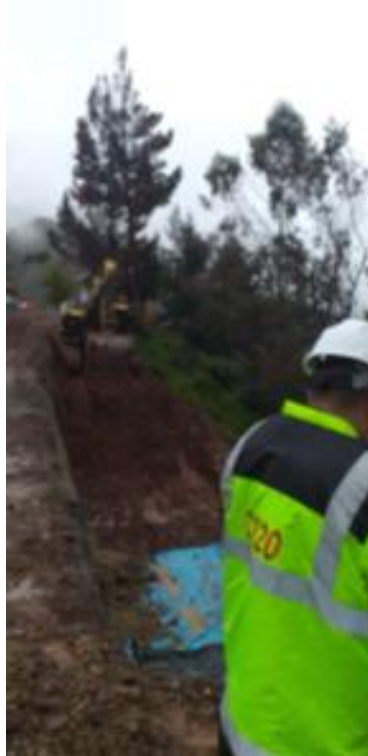
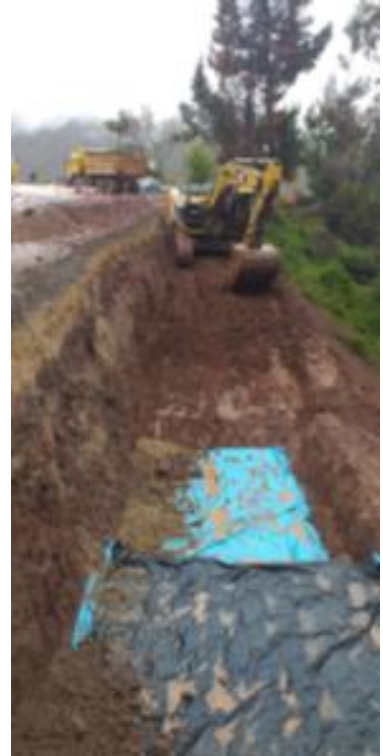
PROGRESIVA KM. 47+057 AL KM. 47+062.84

VISITA DE SEGUIMIENTO Y MONITOREO EN EL TRAMO 1 (OI-T1): VERIFICACION DE METRADOS DE MUROS EJECUTADOS EN EL MES DE MARZO 2023 (ADICIONAL No. 21)

En la progresiva Km. 47+474 se realiza la verificación de actividades ejecutadas durante el mes de MARZO 2023, Se verifica junto con los representantes de la Supervisión y Contratista la ejecución de actividades de excavación para la construcción de muros, actualmente se realiza la excavación, el cual esta ejecutado un 50 % de lo proyectado. Se utiliza una excavadora de oruga, trabajan 1 capataz, 1 operador de excavadora y 2 obreros.

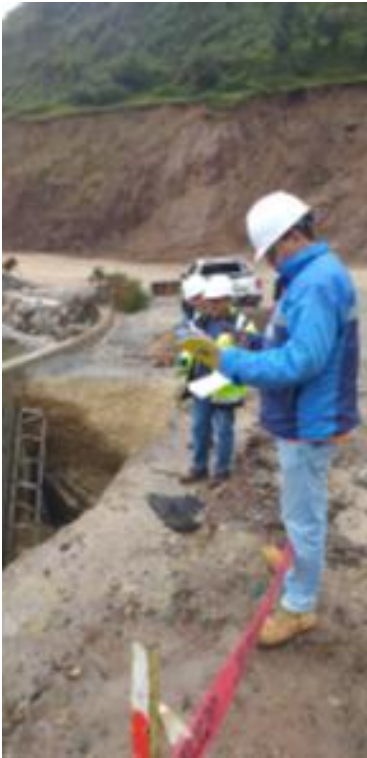
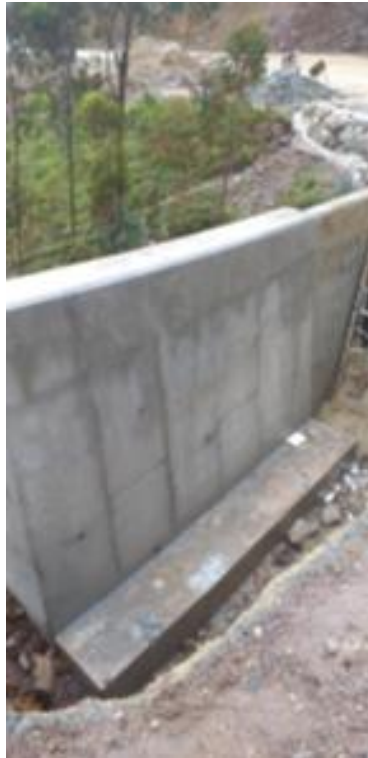
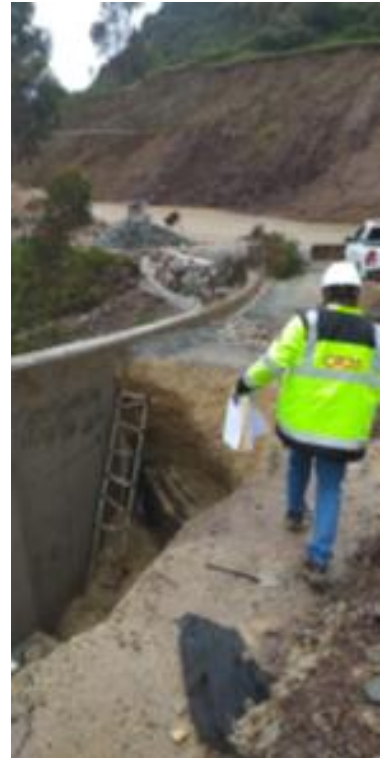
PROGRESIVA KM. 47+057AL KM. 47+062.84

VISITA DE SEGUIMIENTO Y MONITOREO EN EL TRAMO 1 (OI-T1): VERIFICACION DE METRADOS DE MUROS EJECUTADOS EN EL MES DE MARZO 2023 (ADICIONAL No. 21)

En la progresiva Km. 47+057 al Km. 47+062.84 se realiza la verificación de actividades ejecutadas durante el mes de MARZO 2023 del presupuesto adicional No. 21 que esta aprobado, Se verifica junto con los representantes de la Supervisión y Contratista la ejecución de actividades de construcción de muros de concreto ciclópeo con un 25 % de piedras medianas (PAÑO 1), como excavación, encofrado y desencofrado de muros de concreto ciclópeo, para la determinación de las cantidades ejecutadas que cumplen las especificaciones técnicas y controles de calidad exigidos en el contrato que serán consideradas en la VALORIZACION MES MARZO 2023 correspondiente al ADICIONAL NO. 21 (VARIACION No. 21)

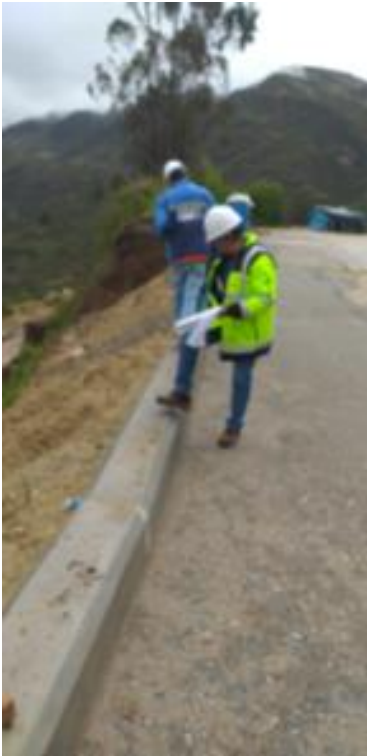
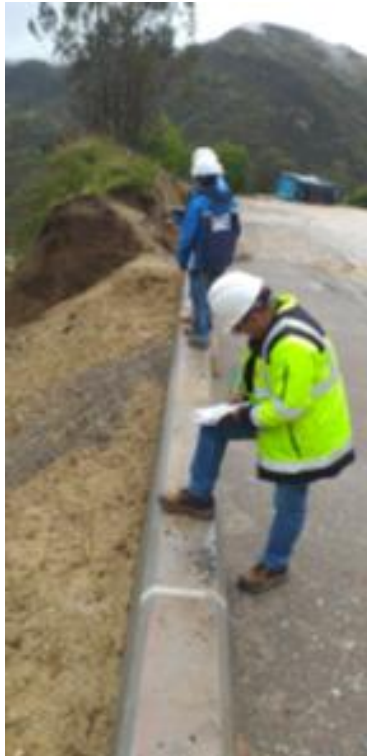
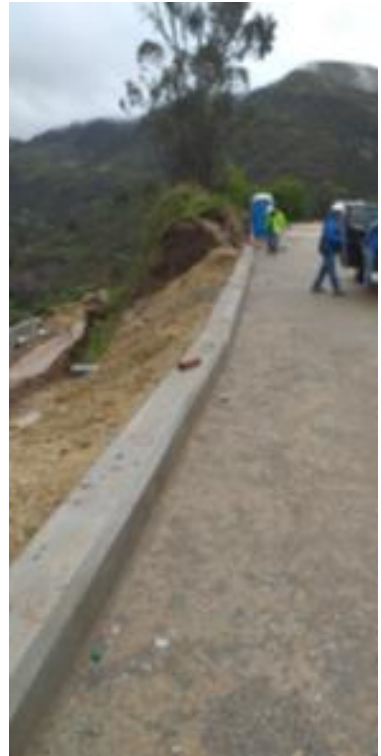
PROGRESIVA KM. 46+948 AL KM. 46+992.10
VISITA DE SEGUIMIENTO Y MONITOREO EN EL TRAMO 1 (OI-T1): VERIFICACION DE METRADOS DE RELLENO EN MUROS EJECUTADOS EN EL MES DE MARZO 2023 (ADICIONAL No. 21)
CODIGO: 500 DRENAJE
PARTIDA: 502.A RELLENO PARA ESTRUCTURAS
PARTIDA 516.A JUNTA PARA MUROS
PARTIDA 523.A FILTRO DRENANTE

En la progresiva Km. 46+948 al Km. 46+992.10 se realiza la verificación de actividades ejecutadas durante el mes de MARZO 2023 del presupuesto adicional No. 21 que esta aprobado, Se verifica junto con los representantes de la Supervisión y Contratista la ejecución total de actividades de rellenos de muros de concreto ciclópeo con un 25 % de piedras medianas y muros de concreto armado construidos, donde se verifica la ejecución del 100 % de relleno estructural en zonas adyacentes a los muros construidos y la total colocación de juntas para muros, para la determinación de las cantidades ejecutadas que cumplen las especificaciones técnicas y controles de calidad exigidos en el contrato, que serán consideradas en la VALORIZACION MES MARZO 2023 correspondiente al ADICIONAL NO. 21 (VARIACION No. 21)

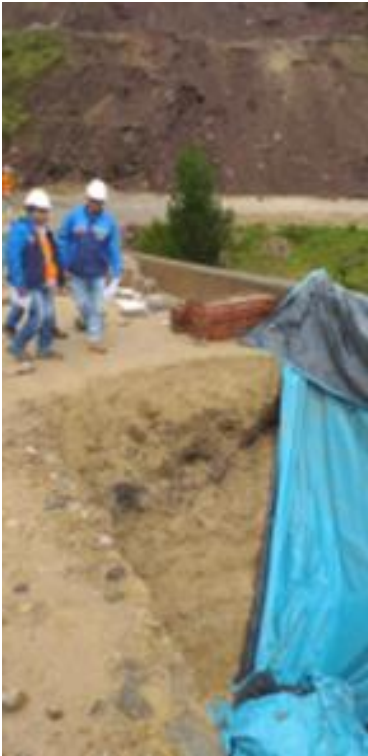
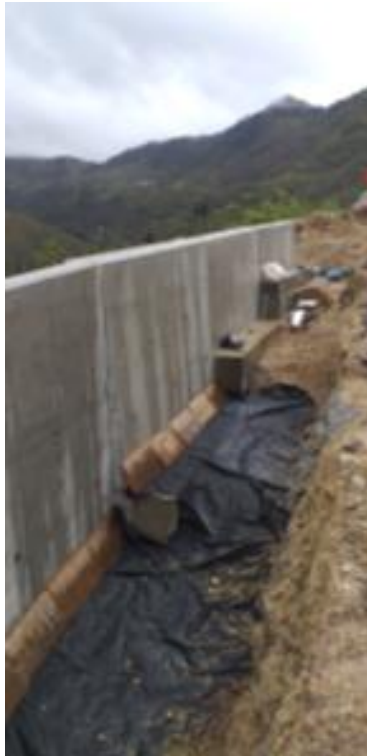
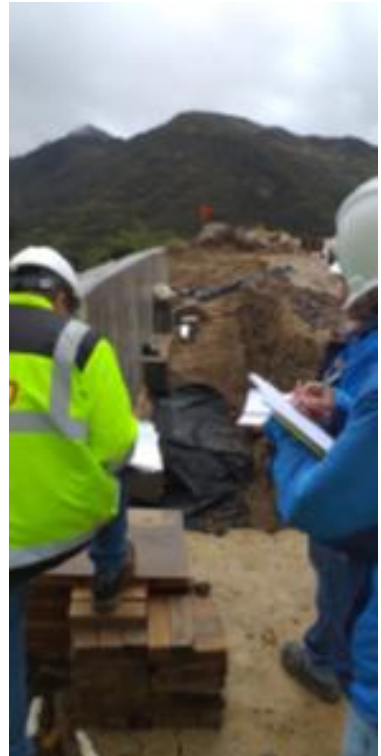
PROGRESIVA KM. 46+658 AL KM. 46+676.81
VISITA DE SEGUIMIENTO Y MONITOREO EN EL TRAMO 1 (OI-T1): VERIFICACION DE METRADOS DE MUROS EJECUTADOS EN EL MES DE MARZO 2023 (ADICIONAL No. 21)
CODIGO: 500 DRENAJE
PARTIDA: 501.E EXCAVACION NO CLASIFICADA PARA ESTRUCTURAS
PARTIDA: 503.D CONCRETO CLASE D (f'c= 210 KG/CM2)
PARTIDA: 503.G1 CONCRETO CLASE G (f'c= 140 KG/CM2 + 25 % DE P.M.)
PARTIDA: 503.H CONCRETO CLASE H (f'c= 100 KG/CM2)
PARTIDA: 503.I ENCOFRADO Y DESENCOFRADO
PARTIDA : 504.A ACERO DE REFUERZO

En la progresiva Km. 46+658 al Km. 46+676.81 se realiza la verificación de actividades ejecutadas durante el mes de MARZO 2023 del presupuesto adicional No. 21 que esta aprobado, Se verifica junto con los representantes de la Supervisión y Contratista la ejecución de actividades de construcción de muros de concreto armado y muros ciclópeos, como excavación, construcción de solado de concreto, colocación de acero de refuerzo, encofrado y desencofrado de muros, para la determinación de las cantidades ejecutadas que cumplen las especificaciones técnicas y controles de calidad exigidos en el contrato que serán consideradas en la VALORIZACION MES MARZO 2023 correspondiente al ADICIONAL NO. 21 (VARIACION No. 21)

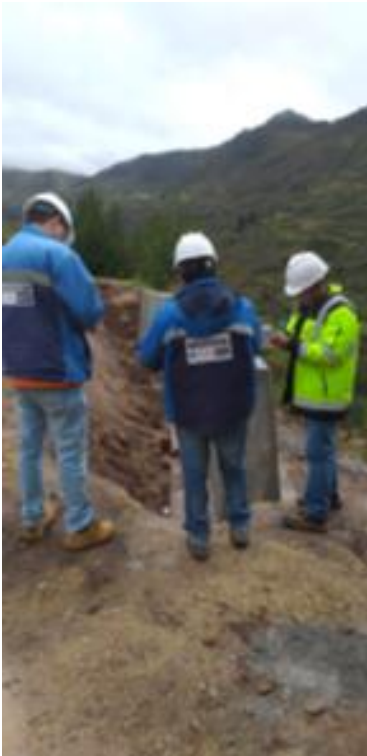
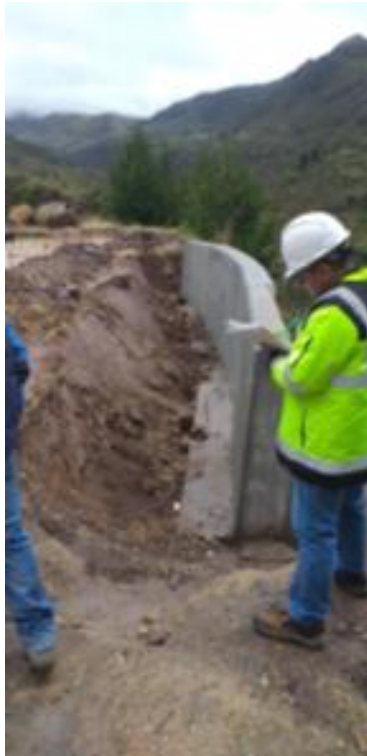
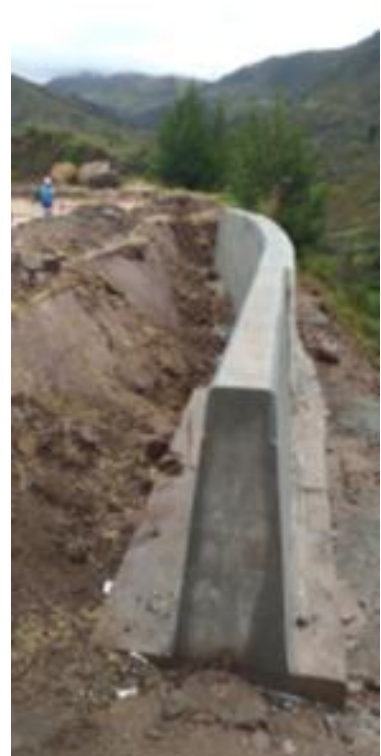
PROGRESIVA KM. 46+450 AL KM. 46+467.97

VISITA DE SEGUIMIENTO Y MONITOREO EN EL TRAMO 1 (OI-T1): VERIFICACION DE METRADOS DE MUROS EJECUTADOS EN EL MES DE MARZO 2023 (ADICIONAL No. 21)

En la progresiva Km. 46+450 al Km. 46+467.97 se realiza la verificación de actividades ejecutadas durante el mes de MARZO 2023 del presupuesto adicional No. 21 que esta aprobado, Se verifica junto con los representantes de la Supervisión y Contratista la ejecución de actividades de construcción de muros de concreto ciclópeo con un 25 % de piedras medianas (4 PAÑOS), como excavación, encofrado y desencofrado de muros de concreto ciclópeo, para la determinación de las cantidades ejecutadas que cumplen las especificaciones técnicas y controles de calidad exigidos en el contrato que serán consideradas en la VALORIZACION MES MARZO 2023 correspondiente al ADICIONAL NO. 21 (VARIACION No. 21)

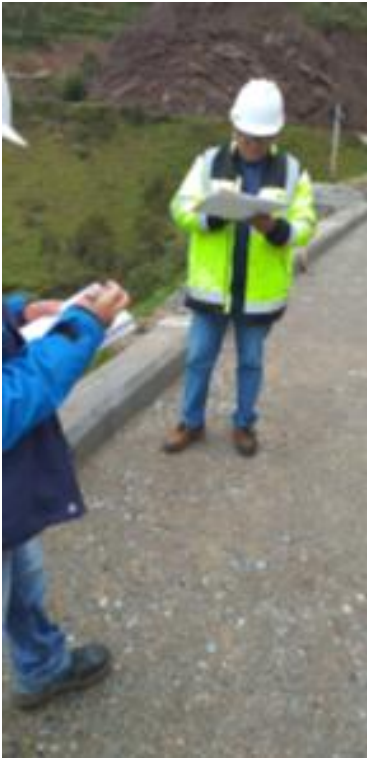
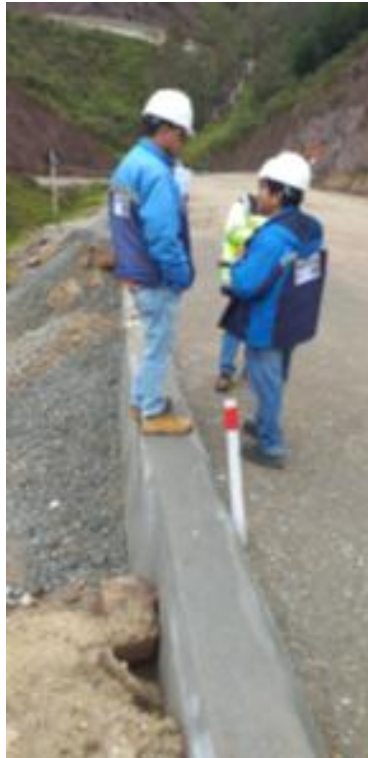
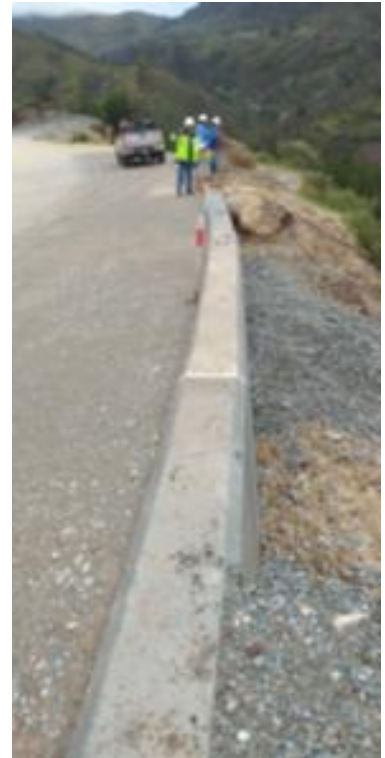
PROGRESIVA KM. 46+240 AL KM. 46+252

VISITA DE SEGUIMIENTO Y MONITOREO EN EL TRAMO 1 (OI-T1): VERIFICACION DE METRADOS DE RELLENO EN MUROS EJECUTADOS EN EL MES DE MARZO 2023 (ADICIONAL No. 21)

En la progresiva Km. 46+240 al Km. 46+252 se realiza la verificación de actividades ejecutadas durante el mes de MARZO 2023 del presupuesto adicional No. 21 que esta aprobado, Se verifica junto con los representantes de la Supervisión y Contratista la ejecución total de actividades de rellenos de muros construidos, donde se verifica la ejecución del 100 % de relleno estructural en zonas adyacentes a los muros construidos y la total colocación de juntas para muros, para la determinación de las cantidades ejecutadas que cumplen las especificaciones técnicas y controles de calidad exigidos en el contrato, que serán consideradas en la VALORIZACION MES MARZO 2023 correspondiente al ADICIONAL NO. 21 (VARIACION No. 21)

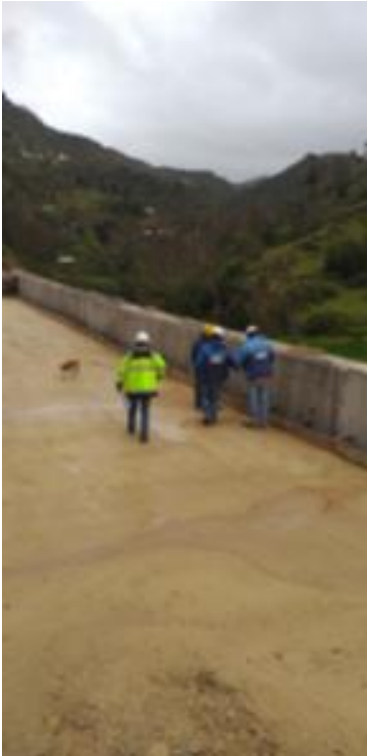
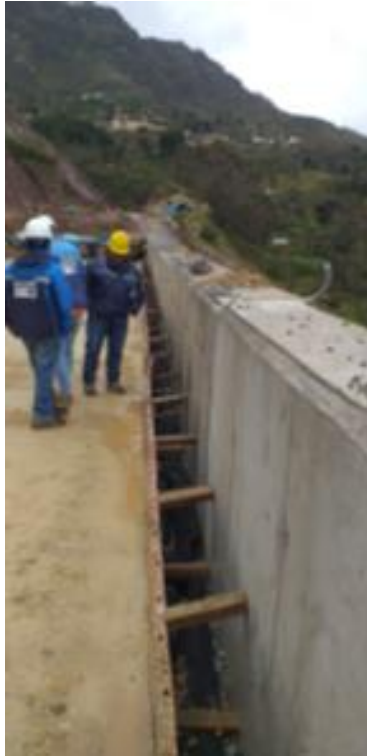
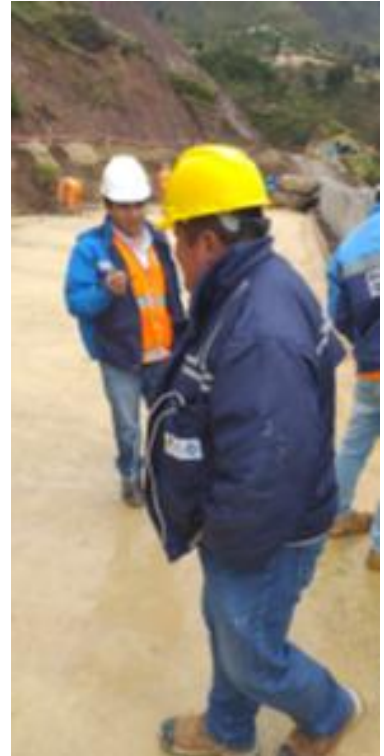
PROGRESIVA KM. 43+899 AL KM. 43+944

VISITA DE SEGUIMIENTO Y MONITOREO EN EL TRAMO 1 (OI-T1): VERIFICACION DE METRADOS DE RELLENO EN MUROS EJECUTADOS EN EL MES DE MARZO 2023 (ADICIONAL No. 21)

En la progresiva Km. 43+899 al Km. 43+944 se realiza la verificación de actividades ejecutadas durante el mes de MARZO 2023 del presupuesto adicional No. 21 que esta aprobado, Se verifica junto con los representantes de la Supervisión y Contratista la ejecución parcial de actividades de rellenos de muros construidos (faltan 3 capas) , donde se verifica la ejecución aproximada del 90 % de relleno estructural en zonas adyacentes a los muros construidos y la total colocación de juntas para muros, para la determinación de las cantidades ejecutadas que cumplen las especificaciones técnicas y controles de calidad exigidos en el contrato, que serán consideradas en la VALORIZACION MES MARZO 2023 correspondiente al ADICIONAL NO. 21 (VARIACION No. 21)

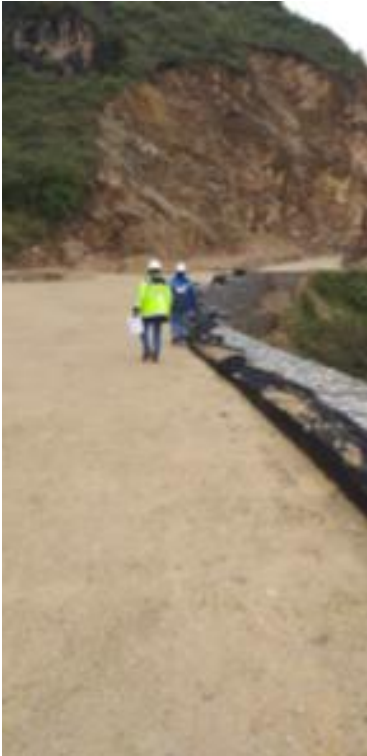
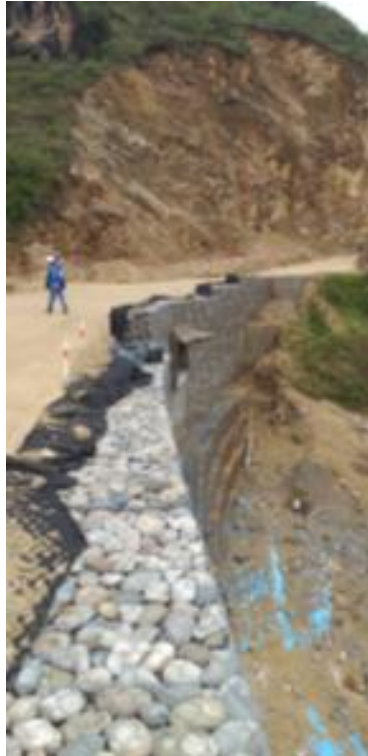
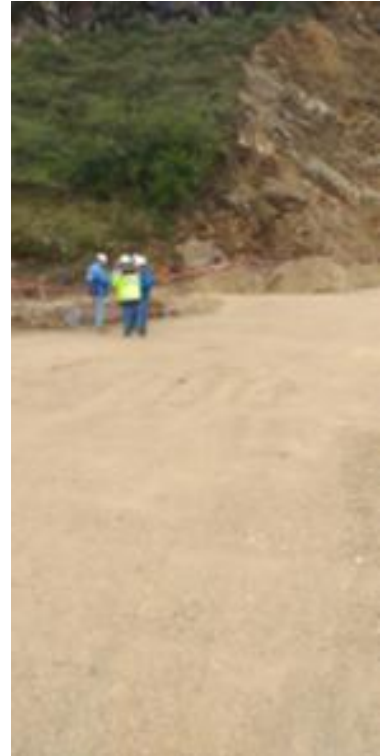
PROGRESIVA KM. 42+817.50 AL KM. 42+867.22

VISITA DE SEGUIMIENTO Y MONITOREO EN EL TRAMO 1 (OI-T1): VERIFICACION DE METRADOS DE RELLENO EN MUROS DE SUELO REFORZADO Y GAVIONES EJECUTADOS EN EL MES DE MARZO 2023

En la progresiva Km. 42+817.50 AL KM. 42+867.22 se realiza la verificación de actividades ejecutadas durante el mes de MARZO 2023 del Contrato principal, Se verifica junto con los representantes de la Supervisión y Contratista la ejecución de actividades de rellenos en zonas adyacentes a muros de gaviones construidos , donde se verifica la ejecución aproximada del 95 % de relleno estructural en zonas adyacentes a los muros construidos y la total colocación de juntas para muros, para la determinación de las cantidades ejecutadas que cumplen las especificaciones técnicas y controles de calidad exigidos en el contrato, que serán consideradas en la VALORIZACION MES MARZO 2023 correspondiente al CONTRATO PRINCIPAL

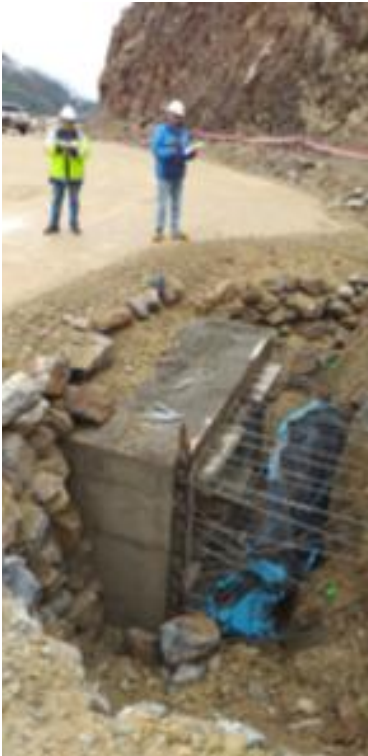
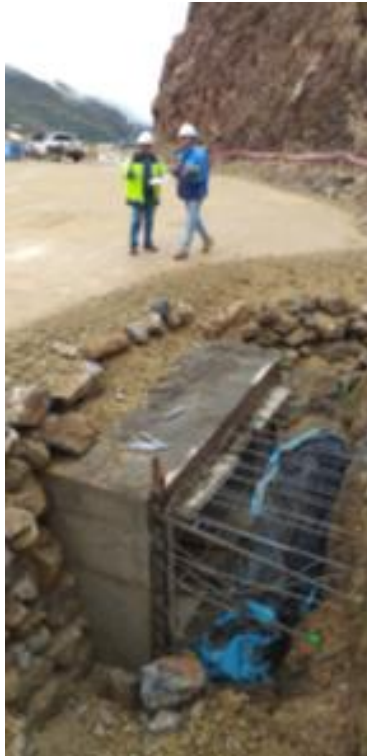
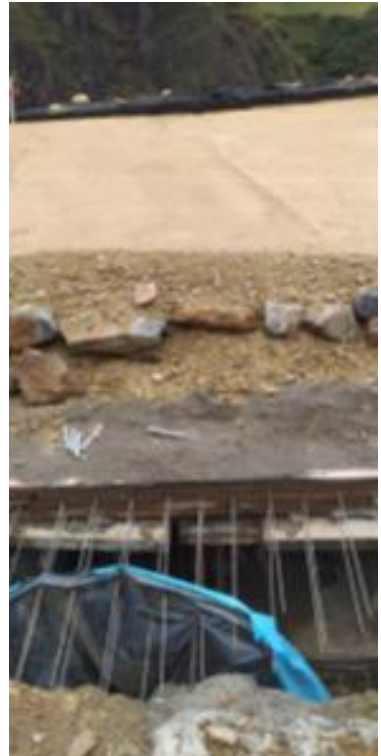
PROGRESIVA KM. 42+841
 VISITA DE SEGUIMIENTO Y MONITOREO EN EL TRAMO 1 (OI-T1): VERIFICACION DE METRADOS DE ALCANTARILLA MARCO EJECUTADO EN EL MES DE MARZO 2023 (ADICIONAL No. 16)
 CODIGO: 500 DRENAJE
 PARTIDA 503.D CONCRETO CLASE D (f'c= 210 KG/CM2)
 PARTIDA 503.I ENCOFRADO Y DESENCOFRADO
 PARTIDA 504.A ACERO DE REFUERZO
 PARTIDA: 502.A RELLENO PARA ESTRUCTURAS

En la progresiva Km. 42+841 se realiza la verificación de actividades ejecutadas durante el mes de MARZO 2023 del presupuesto adicional No. 16 que esta aprobado, Se verifica junto con los representantes de la Supervisión y Contratista la ejecución de actividades de construcción de alcantarilla marco de concreto armado de 2,50m x 1,50 m y aproximadamente 10.5 m construidos , donde se verifica la ejecución parcial de la alcantarilla, faltando completar su longitud total , en lo construido se verifica que se ha realizado el relleno estructural en zonas adyacentes a la parte de alcantarilla marco construido para la determinación de las cantidades ejecutadas que cumplen las especificaciones técnicas y controles de calidad exigidos en el contrato, que serán consideradas en la VALORIZACION MES MARZO 2023 correspondiente al ADICIONAL NO. 16 (VARIACION No. 16)

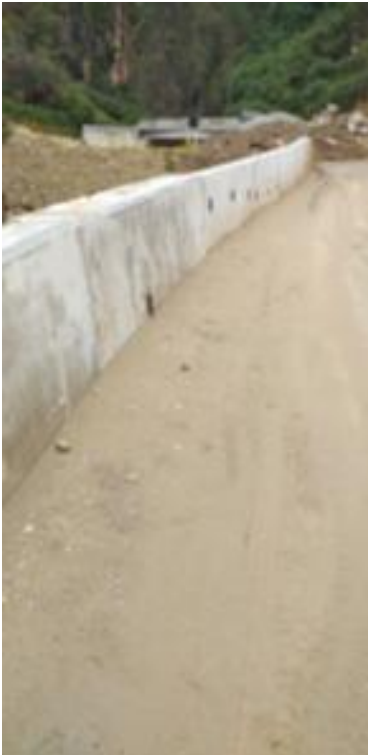
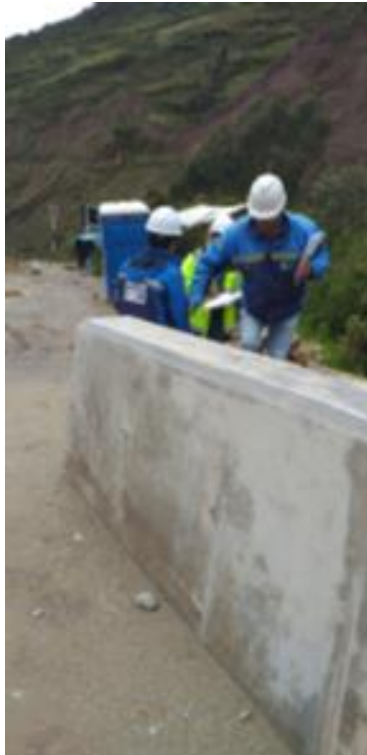
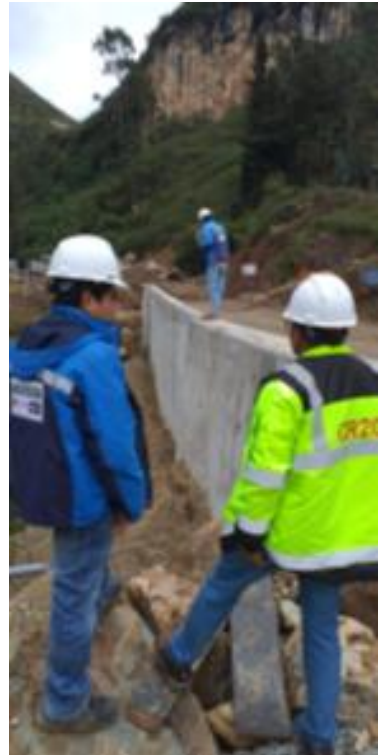
PROGRESIVA KM. 37+816,70 AL KM. 37+845,89
VISITA DE SEGUIMIENTO Y MONITOREO EN EL TRAMO 1 (OI-T1): VERIFICACION DE METRADOS DE RELLENO EN MUROS EJECUTADOS EN EL MES DE MARZO 2023
CODIGO: 500 DRENAJE
PARTIDA: 502.A RELLENO PARA ESTRUCTURAS
PARTIDA 516.A JUNTA PARA MUROS

En la progresiva Km. 37+816.70 al Km. 37+845.89 se realiza la verificación de actividades ejecutadas durante el mes de MARZO 2023 del presupuesto aprobado, Se verifica junto con los representantes de la Supervisión y Contratista la ejecución total de actividades de rellenos de muros construidos, donde se verifica la ejecución del 50 % de relleno estructural en zonas adyacentes a los muros construidos y la total colocación de juntas para muros, para la determinación de las cantidades ejecutadas que cumplen las especificaciones técnicas y controles de calidad exigidos en el contrato, que serán consideradas en la VALORIZACION MES MARZO 2023 correspondiente al CONTRATO PRINCIPAL

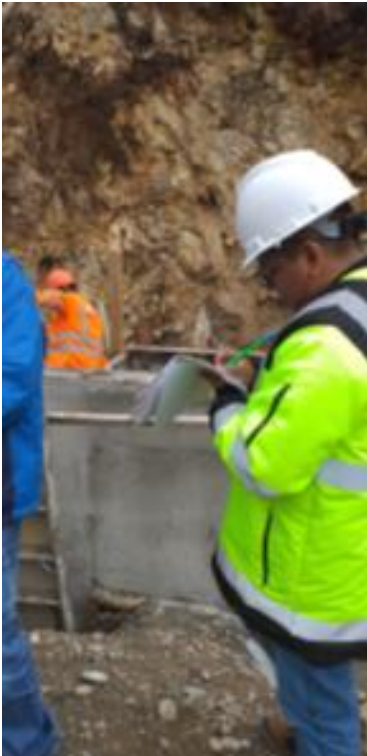
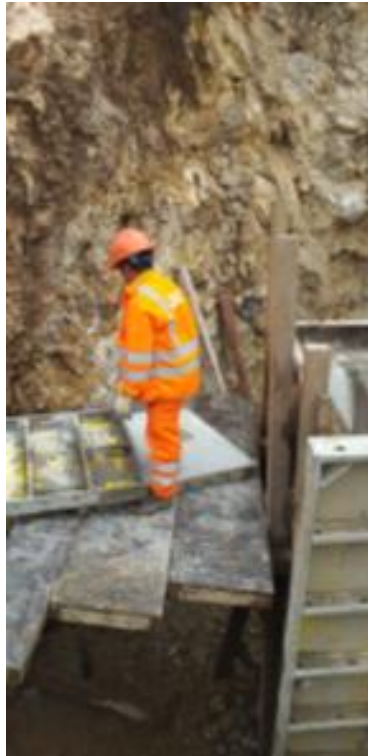
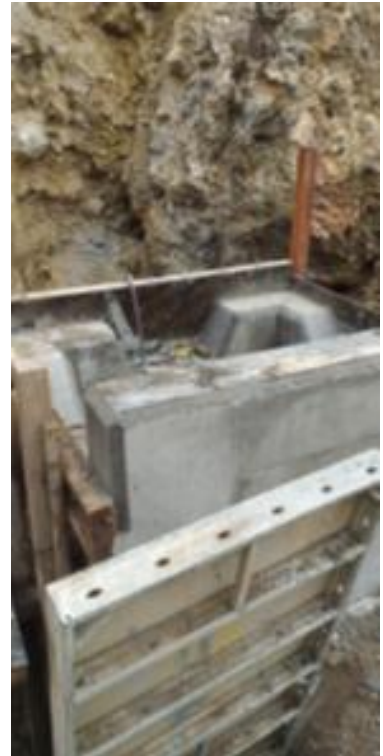
PROGRESIVA KM. 37+750.38 lado derecho
SEGUIMIENTO Y MONITOREO EN EL TRAMO 1 (OI-T1): VERIFICACION DE METRADOS DE
ALCANTARILLA TMC EJECUTADO EN EL MES DE MARZO 2023
CODIGO: 500 DRENAJE
PARTIDA: 501.E EXCAVACION NO CLASIFICADA PARA ESTRUCTURAS
PARTIDA: 502.A RELLENO PARA ESTRUCTURAS
PARTIDA 503.E CONCRETO CLASE E (f'c= 175 KG/CM2)
PARTIDA 519.A TUBERIA TMC D= 48"

En la progresiva Km. 37+750.38 se realiza la verificación de actividades ejecutadas durante el mes de MARZO 2023 del presupuesto aprobado, Se verifica junto con los representantes de la Supervisión y Contratista la ejecución de actividades de construcción de alcantarilla TGMC de D= 48", donde se verifica la ejecución parcial de relleno estructural en zona derecha de la alcantarilla y la construcción total de la caja receptora de concreto y tubería de alcantarilla TMC de D=48", para la determinación de las cantidades ejecutadas que cumplen las especificaciones técnicas y controles de calidad exigidos en el contrato, que serán consideradas en la VALORIZACION MES MARZO 2023 correspondiente al CONTRATO PRINCIPAL

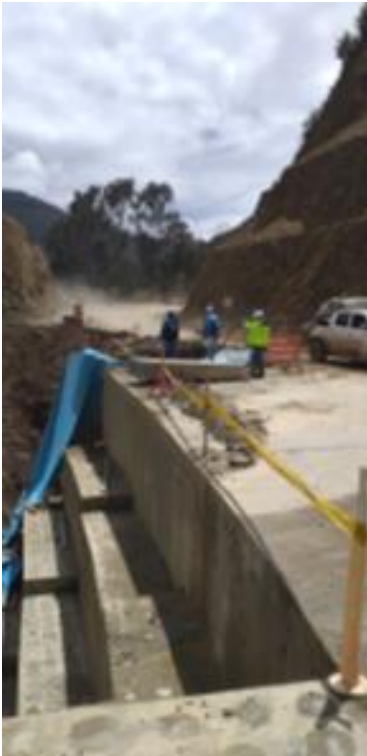
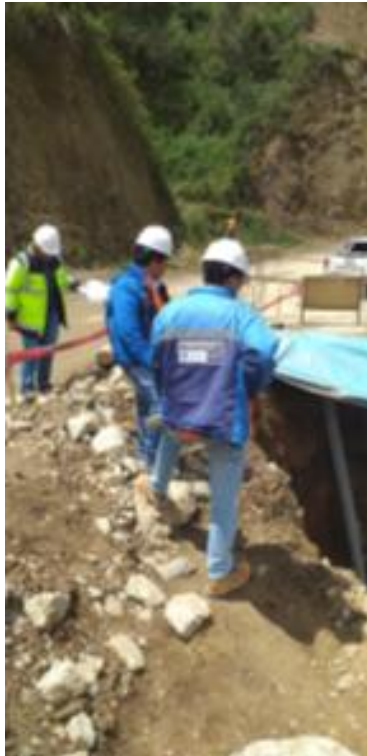
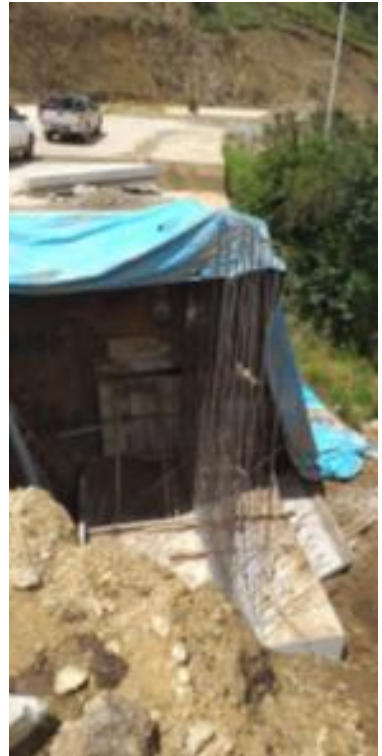
PROGRESIVA KM. 30+990 AL KM. 30+995

VISITA DE SEGUIMIENTO Y MONITOREO EN EL TRAMO 1 (OI-T1): VERIFICACION DE METRADOS DE ZAPATA DE MURO EJECUTADO EN EL MES DE MARZO 2023 (ADICIONAL No. 21)

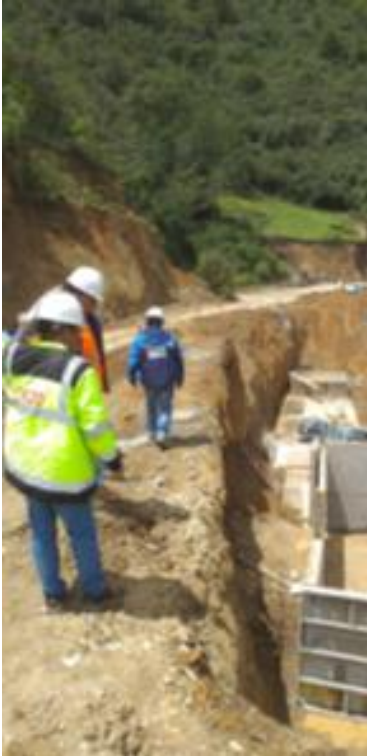
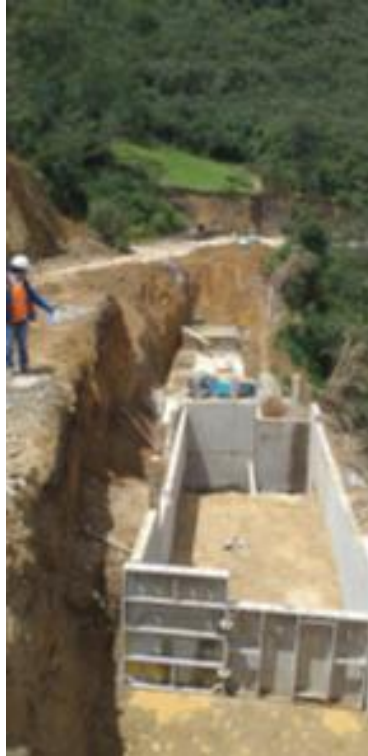
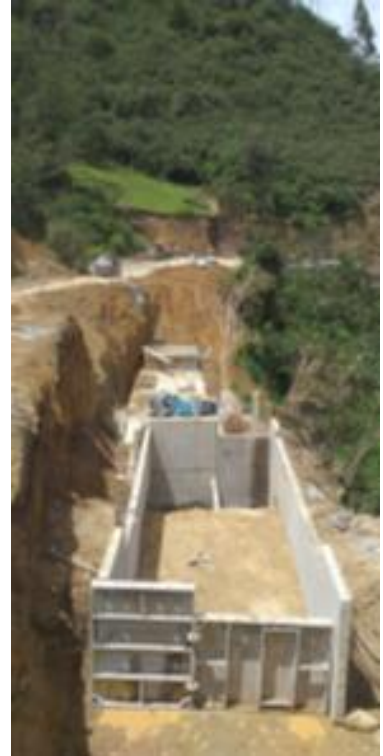
En las progresivas Km. 30+662 al Km. 30+696.91 se realiza la verificación de actividades ejecutadas durante el mes de MARZO 2023, Se verifica junto con los representantes de la Supervisión y Contratista la ejecución de actividades de excavación para la construcción de muro. para la determinación de las cantidades ejecutadas que cumplen las especificaciones técnicas y controles de calidad exigidos en el contrato, que serán consideradas en la VALORIZACION MES MARZO 2023 correspondiente al ADICIONAL NO. 21 (VARIACION No. 21)

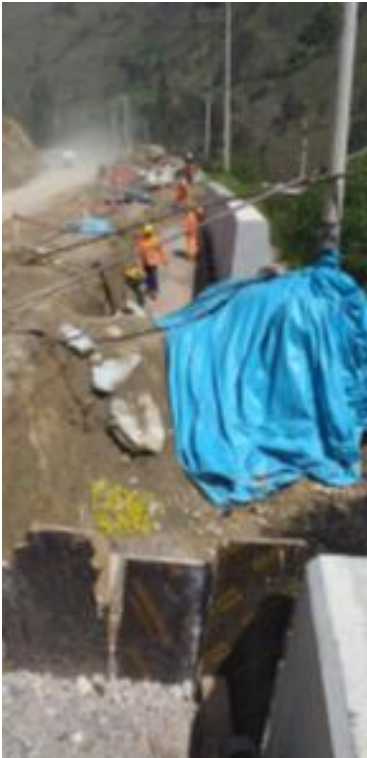
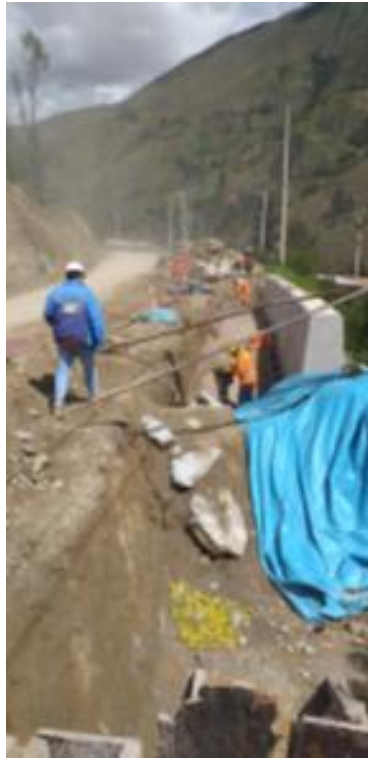
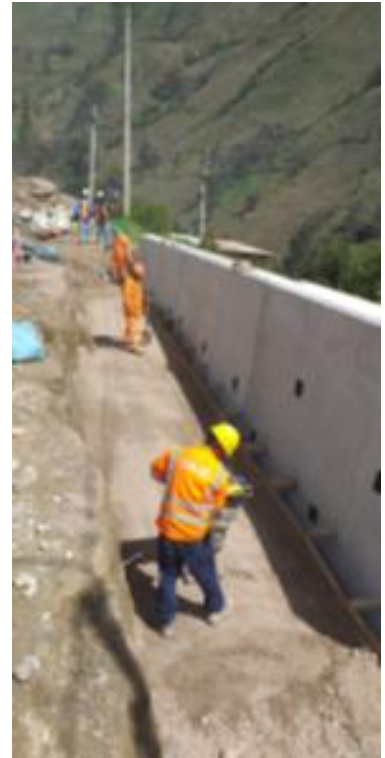
En la progresiva Km. 25+280 al Km. 25+323 se realiza la verificación de actividades ejecutadas durante el mes de MARZO 2023 del presupuesto adicional No. 16 que esta aprobado, Se verifica junto con los representantes de la Supervisión y Contratista la ejecución de actividades de rellenos de muros de concreto ciclópeo con un 25 % de piedras medianas y muros de concreto armado construidos, donde se verifica que actualmente esta en ejecución el relleno estructural en zonas adyacentes a los muros construidos y la total colocación de juntas para muros, para la determinación de las cantidades ejecutadas que cumplen las especificaciones técnicas y controles de calidad exigidos en el contrato, que serán consideradas en la VALORIZACION MES MARZO 2023 correspondiente al ADICIONAL NO. 16 (VARIACION No. 16)

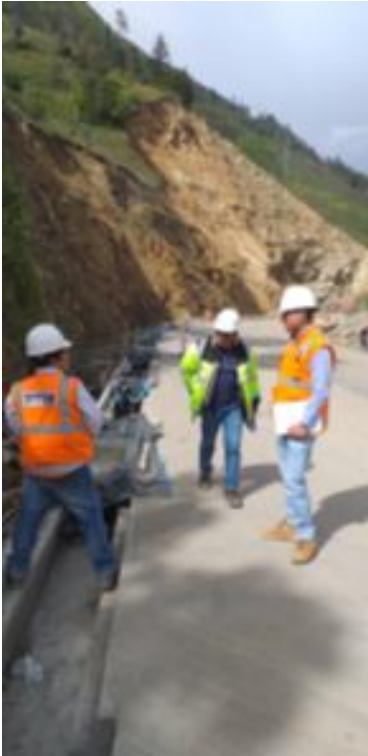
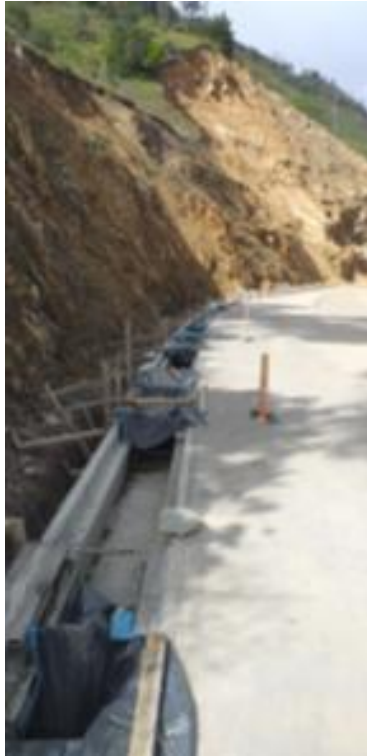
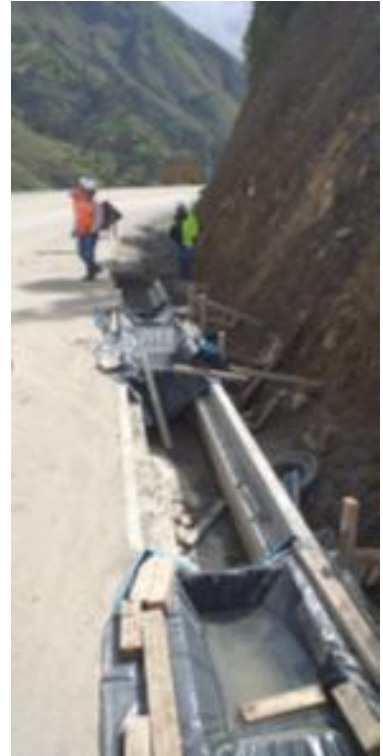
En la progresiva Km. 22+860 al Km. 22+900 se realiza la verificación de actividades ejecutadas durante el mes de MARZO 2023 del Contrato principal, Se verifica junto con los representantes de la Supervisión y Contratista la ejecución de actividades de construcción de cunetas tipo 2 de concreto armado, como excavación, construcción de solado de concreto, colocación de acero de refuerzo, encofrado y desencofrado, para la determinación de las cantidades ejecutadas que cumplen las especificaciones técnicas y controles de calidad exigidos en el contrato que serán consideradas en la VALORIZACION MES MARZO 2023 correspondiente al CONTRATO PRINCIPAL

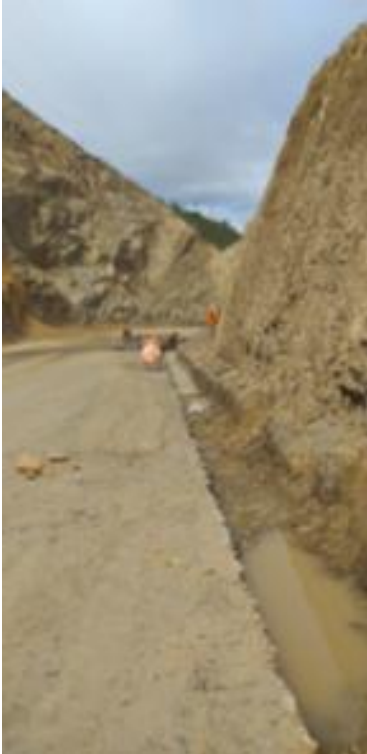
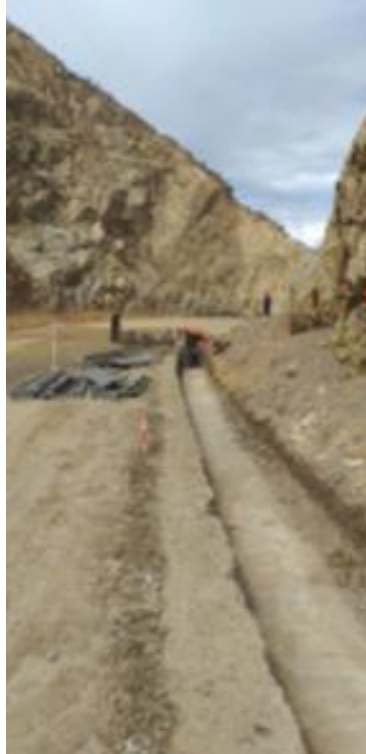
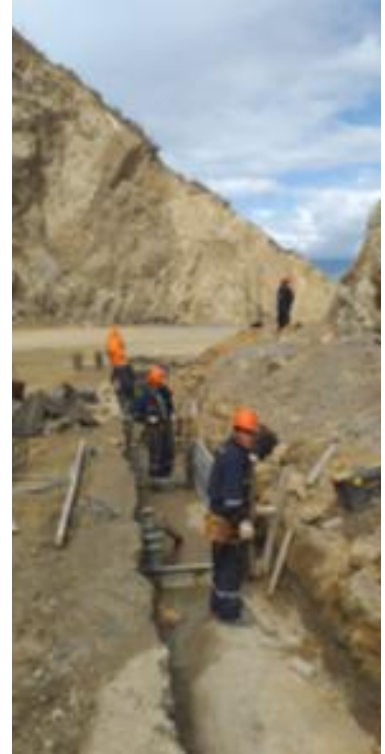
En la progresiva Km. 22+740 al Km. 22+840 se realiza la verificación de actividades ejecutadas durante el mes de MARZO 2023 del Contrato principal, Se verifica junto con los representantes de la Supervisión y Contratista la ejecución de actividades de construcción de cunetas tipo 2 de concreto armado, como excavación, construcción de solado de concreto, colocación de acero de refuerzo, encofrado y desencofrado, para la determinación de las cantidades ejecutadas que cumplen las especificaciones técnicas y controles de calidad exigidos en el contrato que serán consideradas en la VALORIZACION MES MARZO 2023 correspondiente al CONTRATO PRINCIPAL

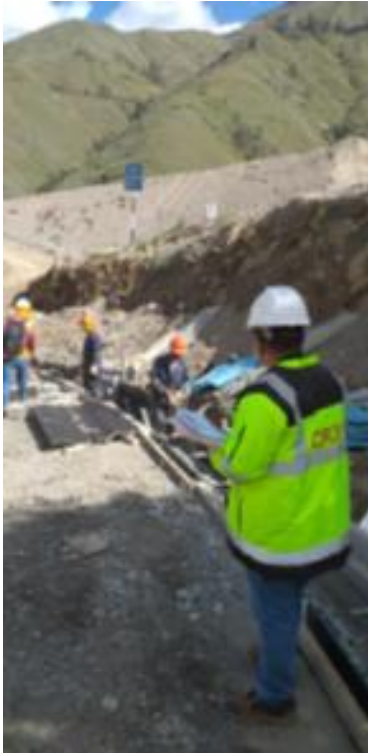
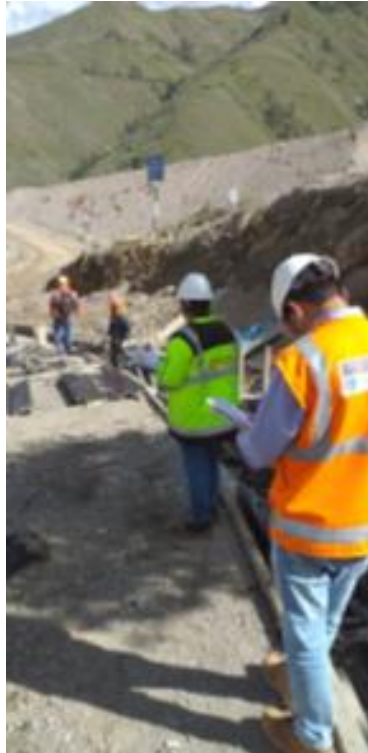
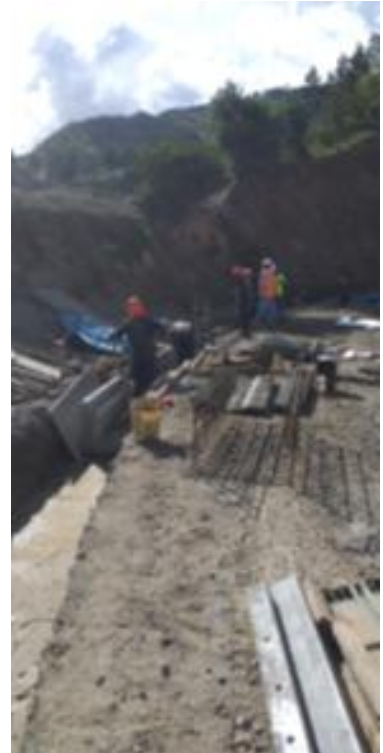
En la progresiva Km. 22+421 al Km. 22+ 580 En el lado izquierdo de la vía se realiza la verificación de actividades ejecutadas durante el mes de MARZO 2023 del Contrato principal, Se verifica junto con los representantes de la Supervisión y Contratista la ejecución de actividades de construcción de cunetas tipo 2 de concreto armado, como excavación, construcción de solado de concreto, colocación de acero de refuerzo, encofrado y desencofrado, para la determinación de las cantidades ejecutadas que cumplen las especificaciones técnicas y controles de calidad exigidos en el contrato que serán consideradas en la VALORIZACION MES MARZO 2023 correspondiente al CONTRATO PRINCIPAL

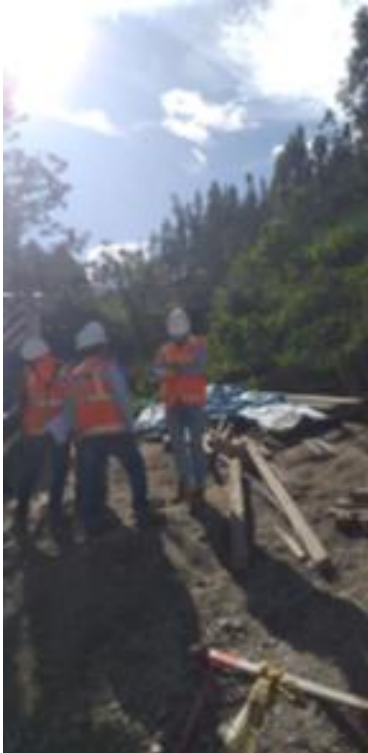
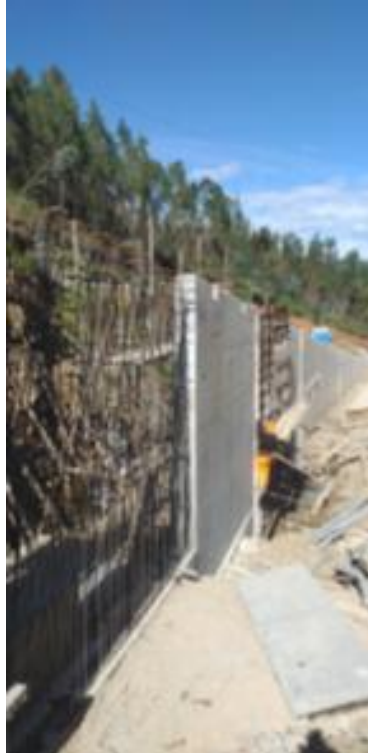
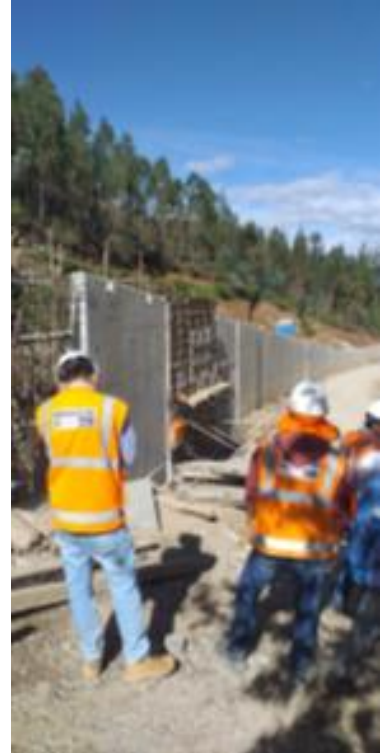
En la progresiva Km. 18+882 al Km. 19+000 se realiza la verificación de actividades ejecutadas durante el mes de MARZO 2023 del presupuesto adicional No. 16 que esta aprobado, Se verifica junto con los representantes de la Supervisión y Contratista la ejecución de actividades de construcción de muros de concreto armado, como excavación, construcción de solado de concreto, colocación de acero de refuerzo, encofrado y desencofrado de muros de concreto armado, para la determinación de las cantidades ejecutadas que cumplen las especificaciones técnicas y controles de calidad exigidos en el contrato que serán consideradas en la VALORIZACION MES MARZO 2023 correspondiente al ADICIONAL NO. 16 (VARIACION No. 16)
