BITACORA ELECTRÓNICA DE OBRA

Confirma Bitacora:	Nro Informe:	Fecha Informe:	Nombre De La Obra:	Personal Encargado:
Si	58	1 1 - 0 4 - 2023	Corredor Vial: Huánuco - La Unión-Huallanca, Dv. Antamina/Emp. PE-3N (Tingo Chico) - Nuevas Flores - Llata - Antamina, Tramo III	MANUEL GODOFREDO TREJO HUERTA

Panel Fotográfico de la Bitacora de Obras

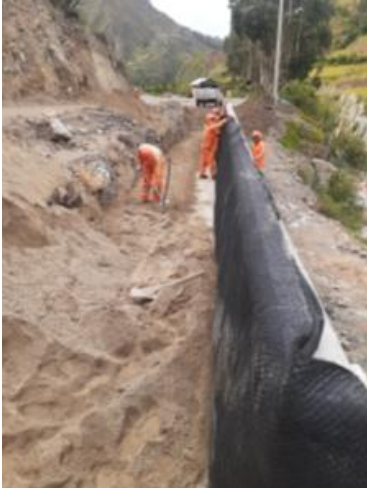
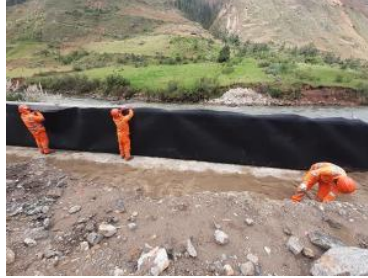
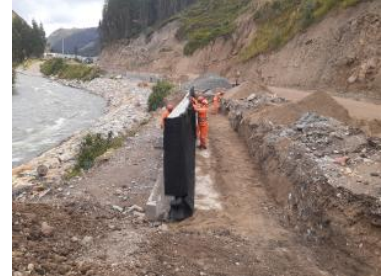
1

MURO DE CONCRETO ARMADO
PROGRESIVA: KM 124+349 A KM 124+369 LADO IZQUIERDO
RELLENO Y COMPACTACION ESTRUCTURAL CON MATERIAL SELECCIONADO EN CARA ANTERIOR DE MURO DE CONCRETO ARMADO
COLOCACION DE GEOTEXTIL EN CARA ANTERIOR DE MURO DE CONCRETO ARMADO

PERSONAL UTILIZADO:
01 OPERARIO, 01 OFICIAL, 02 PEONES
MAQUINARIA Y EQUIPO UTILIZADO:
01 APISONADOR TIPO CANGURO, GEOTEXTIL, HERRAMIENTAS MANUALES

-SE REALIZO EL CONTROL DE RELLENO Y COMPACTACION ESTRUCTURAL CON MATERIAL SELECCIONADO EN CARA ANTERIOR DE MURO DE CONCRETO ARMADO, ASI COMO EL CONTROL DE COLOCACION DE GEOTEXTIL EN CARA ANTERIOR DE MURO DE CONCRETO ARMADO, KM 124+349 A KM 124+369 L/I.

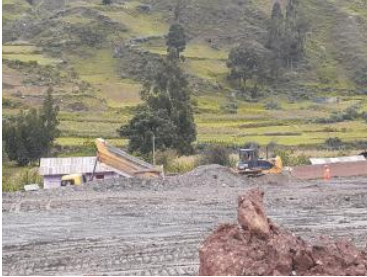
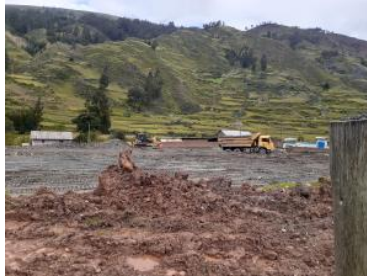
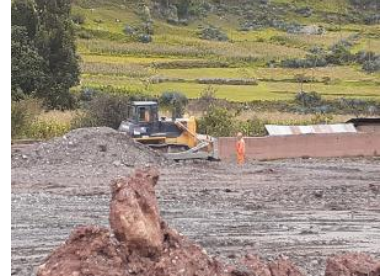
2

DME

PROGRESIVA: KM 121+740 LADO IZQUIERDO

ACOPIO, CONFORMACION Y ACOMODO DEL MATERIAL EXCEDENTE DE CORTES DE TALUD EN
DME

-SE REALIZO EL CONTROL DE ACOPIO, CONFORMACION Y ACOMODO DEL MATERIAL EXCEDENTE DE CORTES DE TALUD EN DME, KM 121+740 L/I.

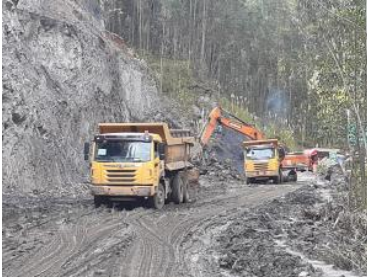
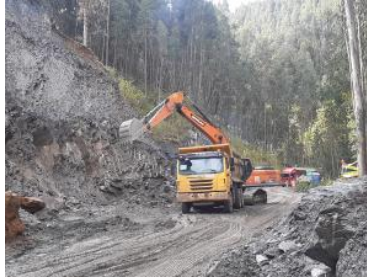
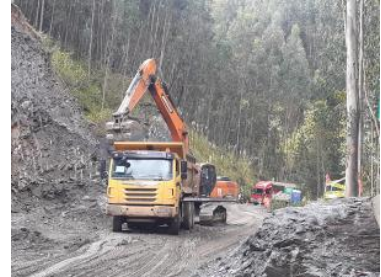
3

MOVIMIENTO DE TIERRA
PROGRESIVA: KM 118+550 LADO DERECHO
CORTE Y ELIMINACION DE MATERIAL ROCA SUELTA DE TALUD

PERSONAL UTILIZADO:
01 CAPATAZ, 02 VIGIAS, 01 OPERADOR DE MAQUINARIA
MAQUINARIA Y EQUIPO UTILIZADO:
01 EXCAVADORA, 04 VOLQUETES

-SE REALIZO EL CONTROL DE CORTE Y ELIMINACION DE MATERIAL ROCA SUELTA DE TALUD, KM 118+550 L/D

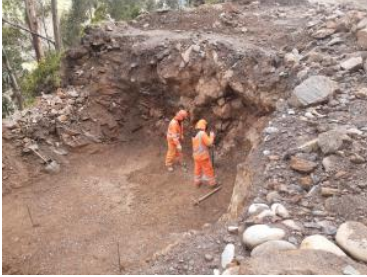
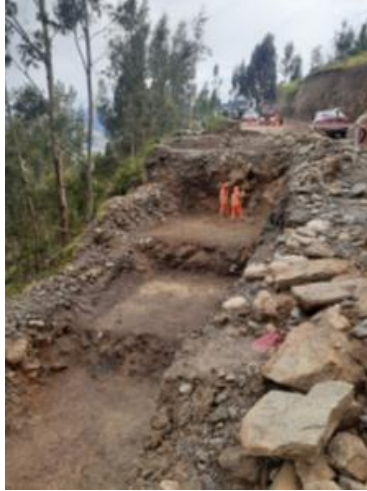
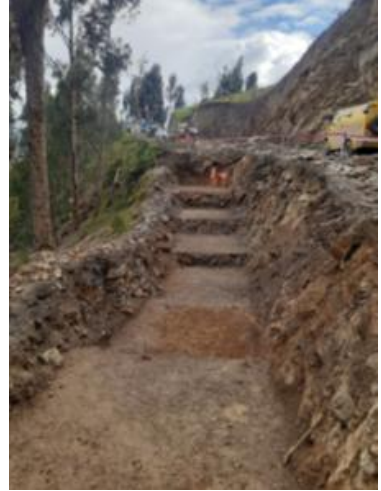
4

MURO DE CONCRETO ARMADO
PROGRESIVA: KM 111+675 A KM 111+705 LADO IZQUIERDO
PERFILADO DE LA BASE DE MURO DE CONCRETO ARMADO

-SE REALIZO EL CONTROL DE PERFILADO DE LA BASE DE MURO DE CONCRETO ARMADO, KM 111+675 A KM 111+705 L/I.

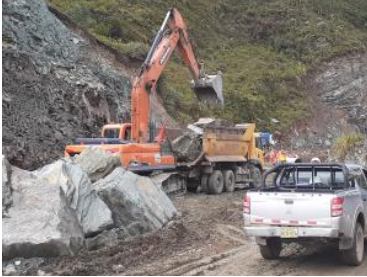
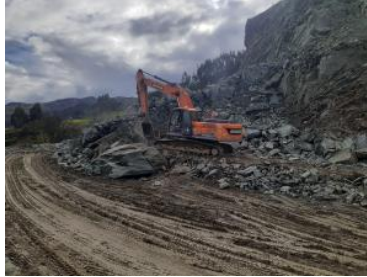
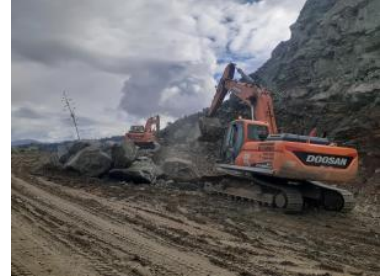
5

MOVIMIENTO DE TIERRA
PROGRESIVA: KM 111+350 AL KM 111+390 LADO DERECHO
CORTE Y ELIMINACION DE MATERIAL ROCA SUELTA
CARGUIO DE ROCAS PROVENIENTE DE VOLADURA DE TALUD ROCA DURA

PERSONAL UTILIZADO:
01 CAPATAZ, 01 CONTROLADOR, 02 VIGIAS, 02 OPERADORES DE MAQUINARIA
MAQUINARIA Y EQUIPO UTILIZADO:
02 EXCAVADORAS, 05 VOLQUETES

-SE REALIZO EL CONTROL DE CORTE Y ELIMINACION DE MATERIAL ROCA SUELTA, ASI COMO EL CONTROL DE CARGUIO DE ROCAS PROVENIENTE DE VOLADURA DE TALUD ROCA DURA, KM 111+350 AL KM 111+390 L/D

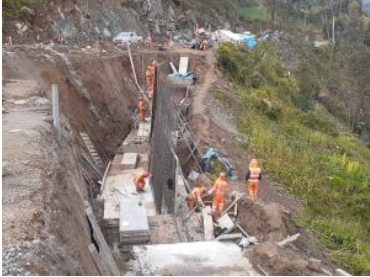
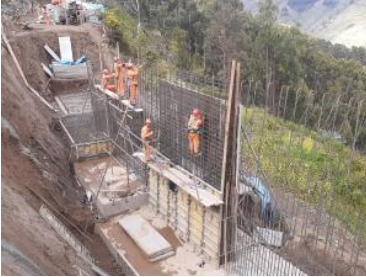
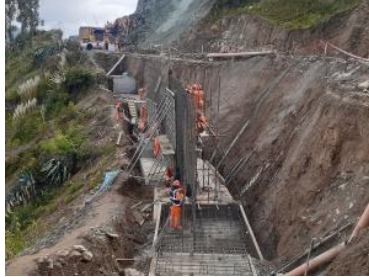
6

MURO DE CONCRETO ARMADO
PROGRESIVA: KM 111+240 A KM 111+295 LADO IZQUIERDO
ARMADO DE ESTRUCTURA DE FIERRO DE PANTALLA PAÑO 4 DE MURO DE CONCRETO ARMADO
ENCOFRADO DE PANTALLA PAÑOS 5 Y 7 DE MURO DE CONCRETO ARMADO

-SE REALIZÓ EL CONTROL DEL ARMADO DE ESTRUCTURA DE FIERRO DE PANTALLA PAÑO 4, ASI COMO EL CONTROL DE ENCOFRADO DE PANTALLA PAÑOS 5 Y 7 DE MURO DE CONCRETO ARMADO, KM 111+240 A KM 111+295 L/I.

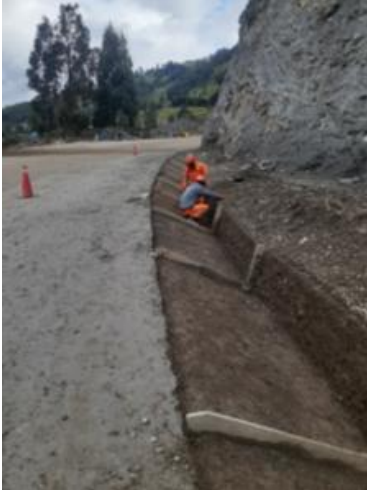
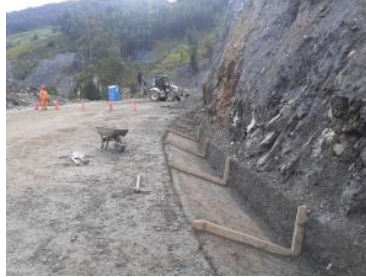
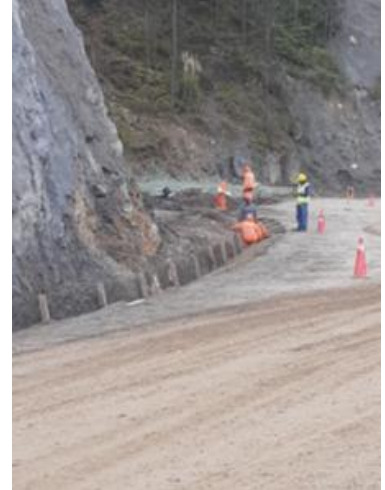
7

CUNETA
PROGRESIVA: KM 104+950 A KM 105+000 LADO DERECHO
ENCOFRADO DE CUNETA
PERFILADO Y COMPACTACION DE CUNETA

PERSONAL UTILIZADO:
01 CAPATAZ, 02 OPERARIOS, 02 PEONES, 01 VIGIA, 01 OPERADOR DE MAQUINARIA
MAQUINARIA Y EQUIPO UTILIZADO:
01 RETROEXCAVADORA, 01 APISONADOR TIPO CANGURO, HERRAMIENTAS MANUALES

-SE REALIZO EL CONTROL DE ENCOFRADO DE CUNETAS, ASI COMO EL CONTROL DE PERFILADO Y COMPACTACION DE CUNETAS, KM 104+950 A KM 105+000 L/D

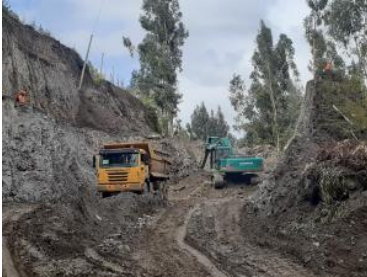
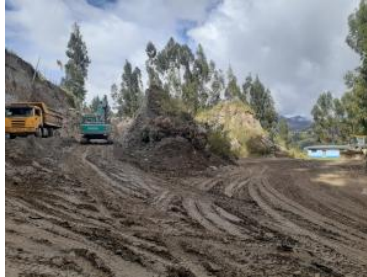
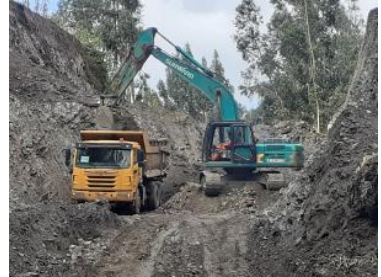
8

MOVIMIENTO DE TIERRA
PROGRESIVA: KM 119+050 LADO DERECHO
CORTE Y ELIMINACION DE MATERIAL TIERRA SUELTA DE TALUD LADO DERECHO

PERSONAL UTILIZADO:
01 CAPATAZ, 01 CONTROLADOR, 01 PEON, 02 VIGIAS, 02 OPERADORES DE MAQUINARIA
MAQUINARIA Y EQUIPO UTILIZADO:
01 EXCAVADORA, 01 CARGADOR FRONTAL, 04 VOLQUETES

-SE REALIZO EL CONTROL DE CORTE Y ELIMINACION DE MATERIAL TIERRA SUELTA DE TALUD LADO DERECHO, KM 119+050

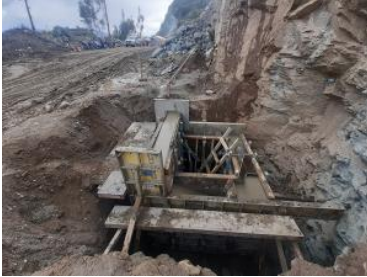
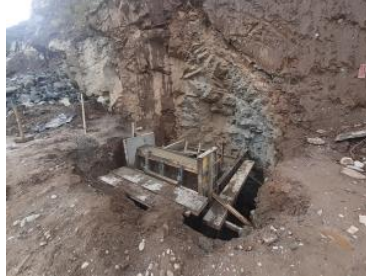
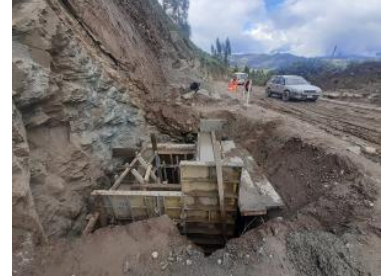
9

ALCANTARILLA TMC Ø 36"

PROGRESIVA: KM 111+169 LADO DERECHO

COLOCACIÓN DE CONCRETO F'C=175 KG/CM2 (4.5 M3) EN CAJA RECEPTORA DE ALCANTARILLA TMC Ø 36"

-SE REALIZÓ EL CONTROL DE ELABORACIÓN DE MEZCLA DE CONCRETO Y COLOCACIÓN DE CONCRETO F'C=175 KG/CM2 (4.5 M3) EN CAJA RECEPTORA DE ALCANTARILLA TMC Ø 36", KM 111+169 L/D.
