BITACORA ELECTRÓNICA DE OBRA

Confirma Bitacora: Si	Nro Informe: 078 - 2023 - MTC / 20.9 - Igm	Fecha Informe: 20 - 04 - 2023	Nombre De La Obra: Mejoramiento de la Carretera Oyón-Ambo, Tramo II: Dv. Cerro de Pasco Dv. Chacayan	Personal Encargado: LUZMILA GUERRA MOTTA		
Foto Bitacora:

OBRA: MEJORAMIENTO DE LA CARRETERA OYÓN – AMBO, TRAMO II, DESVIÓ CERRO DE PASCO (KM 181+000) – DV. CHACAYÁN (KM 230+000)

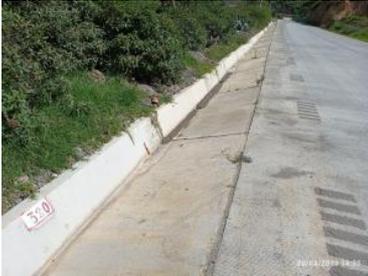
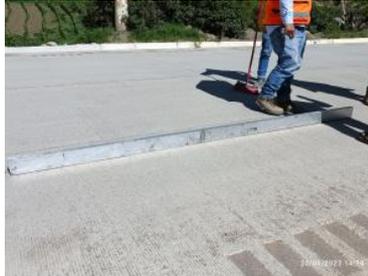
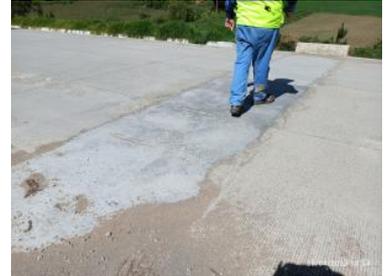
Progresiva: km 181+000 al km 230+00 aproximadamente
ENSAYO DE LISURA EN PAVIMENTO

Con la participación de personal profesional de la DO y DCC de PVN, del Contratista y Supervisión de Obra, se realizan ensayos de lisura en pavimentos de forma longitudinal y transversal, a fin de verificar in situ.

Del ensayo verificado en el sector comprendido entre el km 181+000 al km 230+00 aproximadamente se hallaron valores diversos entre 4 y 11 mm.
