BITACORA ELECTRÓNICA DE OBRA

Confirma Bitacora: Si	Nro Informe: Informe : 03 - 087 - 2023 - MTC / 20.9 - lgm	Fecha Informe: 03 - 05 - 2023	Nombre De La Obra: Mejoramiento de la Carretera Oyón-Ambo, Tramo II: Dv. Cerro de Pasco-Dv. Chacayan	Personal Encargado: LUZMILA GUERRA MOTTA
---------------------------------	---	---	--	--

Asunto:
OBRA: MEJORAMIENTO DE LA CARRETERA OYÓN – AMBO, TRAMO II, DESVIÓ CERRO DE PASCO (KM 181+000) – DV. CHACAYÁN (KM 230+000)
CONTRATISTA: CONSORCIO CARRETERO DEL PERÚ, CONFORMADO POR LAS EMPRESAS CHINA GEZHOUBA GROUP COMPANY LIMITED SUCURSAL DEL PERÚ Y LA EMPRESA EIVI S.A.C.
CONTRATO DE OBRA: N° 167-2018-MTC/20
MONTO DEL CONTRATO: S/ 444 229 695.84 INC. IGV
SUPERVISOR: CONSORCIO SUPERVISOR OYÓN CHANCAYÁN, CONFORMADO POR LAS EMPRESAS SERVICIO DE CONSULTORES ANDINOS SOCIEDAD ANÓNIMA – SERCONSULT S.A., Y ASISTENCIA TÉCNICA Y JURÍDICA CONSULTORES SL - ATJSL
CONTRATO DE SERVICIOS DE CONSULTORÍA: N° 147-2018-MTC/20.2
MONTO DEL CONTRATO: S/ 16 736 725.29 INC. IGV

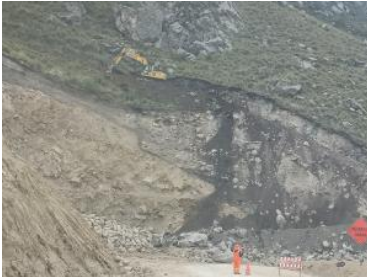
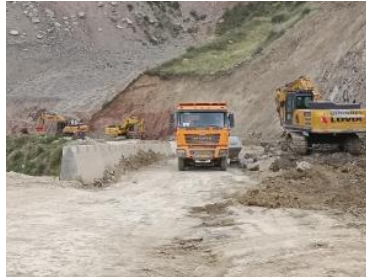
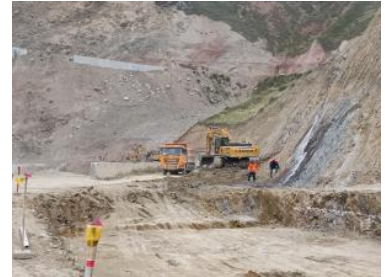
Progresiva: km. 194+800 - Km. 194+900 aproximadamente
200.0MOVIMIENTO DE TIERRAS
205.AEXCAVACION EN EXPLANACIONES EN MATERIAL COMUN
205.BEXCAVACION EN EXPLANACIONES EN ROCA SUELTA
700.0TRANSPORTES
700.GTRANSPORTE DE ELIMINACION DE MATERIAL A DME PARA D<=1KM
700.HTRANSPORTE DE ELIMINACION DE MATERIAL A DME PARA D>1KM

Personal aproximado verificado en el frente de trabajo: 1 Capataz, 1 Operario, 2 Oficial, 1 Ayudante y 2 Vigía.

Equipos aproximados verificados en el frente de trabajo: 2 Excavadora sobre orugas, 1 Martillo hidráulico y 8 Volquetes con sus respectivos operadores.

La Supervisión de Obra refiere que el material excedente es transportado y dispuesto en el DME 19 - km 190+200.

Se aprecia que se viene realizando excavaciones a nivel de piso.

Actividades verificadas por personal profesional, técnico y auxiliar del Contratista y la Supervisión de Obra. Se sugirió a la Supervisión de Obra el control adecuado de los procesos constructivos descritos en el expediente técnico y los contratos de obra y consultoría, el cumplimiento de los protocolos de seguridad y salud en el trabajo, la adecuada disposición de residuos a fin de su posterior transporte, a fin de garantizar la calidad y durabilidad de la obra. Así como la protección de la vida y el medio ambiente.
