BITACORA ELECTRÓNICA DE OBRA

Confirma Bitacora: Si	Nro Informe: 091 - 2023 - MTC/ 20.9 - Igm	Fecha Informe: 08 - 05 - 2023	Nombre De La Obra: Mejoramiento de la Carretera Oyón- Ambo, Tramo II: Dv. Cerro de Pasco- Dv. Chacayan	Personal Encargado: LUZMILA GUERRA MOTTA
---------------------------------	---	---	--	--

OBRA: MEJORAMIENTO DE LA CARRETERA OYÓN – AMBO, TRAMO II, DESVIÓ CERRO DE PASCO (KM 181+000) – DV. CHACAYÁN (KM 230+000)

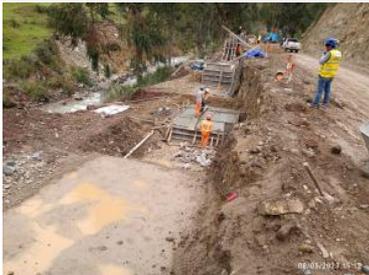
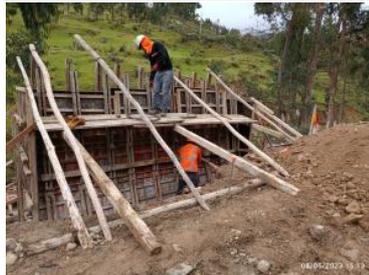
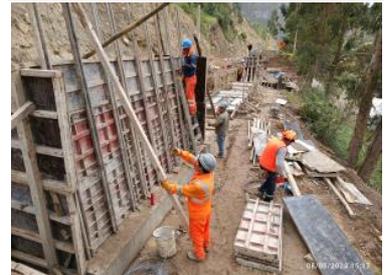
Progresiva: km 205+700 al km 205+759.83
Muro de Sostenimiento
600.0OBRAS DE ARTE Y DRENAJE
612.AENCOFRADO Y DEENCOFRADO PARA OBRAS DE ARTE
649.BTUBO DE PVC-SAP CLASE 10, D=2"

Personal aproximado verificado en el frente de trabajo: 3 Operario, 1 Oficial y 1Peon
Equipos aproximados verificados en el frente de trabajo: Ninguno.

Es preciso indicar que parte del muro de sostenimiento ubicado en el sector km 205+700 al km 205+759.83 (59.80 m) en proceso de construcción NO se encuentra registrado en el Contrato Principal, siendo que, el contrato principal registra el muro de sostenimiento ubicado en el sector km 20+744.50 al km 205+764.50 (25 m).

Se toma conocimiento que en el frente de trabajo se encuentran laborando personal del de la Empresa Constructora Duran e Hijos Sociedad Anónima Cerrada. correspondiendo a la Supervisión de Obra la autorización, aprobación y verificación del cumplimiento de la normativa aplicable (entre otras seguridad y salud en el trabajo) respecto a la participación de empresas terceras al Contratista en la ejecución de obra (de ser necesario la comunicación a PVN) en atención al contrato de obra y consultoría suscritos.

En referencia al Panel Fotográfico N° 1, corresponde a la Supervisión de Obra la autorización, aprobación y verificación del cumplimiento de la normativa aplicable (entre otras seguridad y salud en el trabajo) respecto a la participación de empresas terceras al Contratista en la ejecución de obra (de ser necesario la comunicación a PVN) en atención al contrato de obra y consultoría suscritos.

En referencia al Panel Fotográfico N° 1, corresponde a la Supervisión de Obra el cumplimiento de los alcances normativos a fin de la ejecución y posterior valorización de estructuras no contempladas en el expediente técnico contratado.

Actividades verificadas por personal profesional, técnico y auxiliar del Contratista y la Supervisión de Obra. Se sugirió a la Supervisión de Obra el control adecuado de los procesos constructivos descritos en el expediente técnico y los contratos de obra y consultoría, el cumplimiento de los protocolos de seguridad y salud en el trabajo, la adecuada disposición de residuos a fin de su posterior transporte, a fin de garantizar la calidad y durabilidad de la obra. Así como la protección a la vida y el medio ambiente.

Al respecto, corresponde a la Supervisión de Obra el cumplimiento de los procedimientos normativos a fin de la evaluación, aprobación, ejecución con fines de valorización y posterior pago de estructuras nuevas o por mayores metrados para el cumplimiento de la finalidad del proyecto.
