BITACORA ELECTRÓNICA DE OBRA

Confirma Bitacora:	Nro Informe:	Fecha Informe:	Nombre De La Obra:	Personal Encargado:
Si	70	25 - 04 - 2023	Corredor Vial: Huánuco - La Unión-Huallanca, Dv. Antamina/Emp. PE-3N (Tingo Chico) - Nuevas Flores - Llata - Antamina, Tramo III	MANUEL GODOFREDO TREJO HUERTA

Panel Fotográfico de la Bitacora de Obras

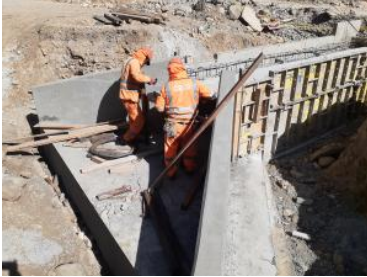
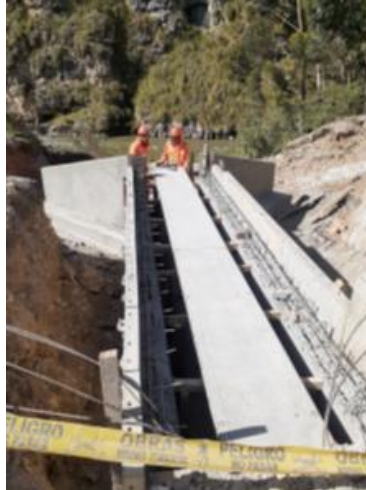
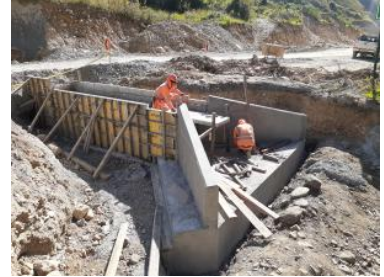
ALCANTARILLA MC 1X1
PROGRESIVA: KM 138+526 LADO DERECHO
ENCOFRADO DE LOSA SUPERIOR DE MARCO DE ALCANTARILLA MC

PERSONAL UTILIZADO:
01 OPERARIO, 01 OFICIAL
MAQUINARIA Y EQUIPO UTILIZADO:
PLANCHAS DE TRIPLAY FENÓLICO DE 18 MM, PLANCHAS METÁLICAS, LISTONES DE MADERA, HERRAMIENTAS MANUALES

-SE REALIZÓ EL CONTROL DE ENCOFRADO DE LOSA SUPERIOR DE MARCO DE ALCANTARILLA MC 1X1, KM 138+526 L/D.

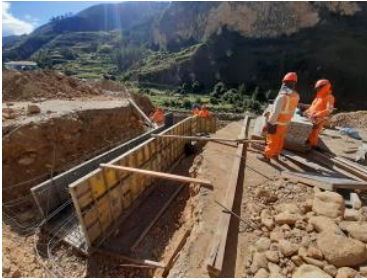
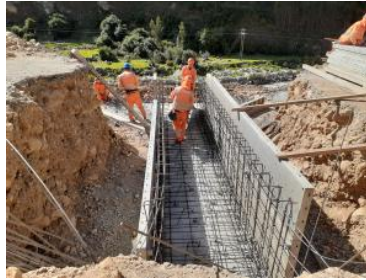
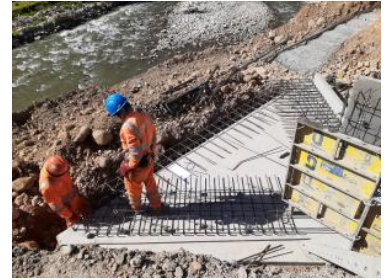
ALCANTARILLA MC 1X1
PROGRESIVA: KM 139+681 LADO DERECHO
ENCOFRADO DE PAREDES DE MARCO DE ALCANTARILLA
ARMADO DE ESTRUCTURA DE FIERRO DE CABEZAL DE SALIDA DE ALCANTARILLA MC

PERSONAL UTILIZADO:
02 OPERARIOS, 02 OFICIALES, 02 PEONES
MAQUINARIA Y EQUIPO UTILIZADO:
PLANCHAS DE TRIPLAY FENÓLICO DE 18 MM, PLANCHAS METÁLICAS, LISTONES DE MADERA,
HERRAMIENTAS MANUALES

-SE REALIZÓ EL CONTROL DE ENCOFRADO DE PAREDES DE MARCO DE ALCANTARILLA, ASI COMO EL CONTROL DE ARMADO DE ESTRUCTURA DE FIERRO DE CABEZAL DE SALIDA DE ALCANTARILLA MC 1X1, KM 139+681 L/D.

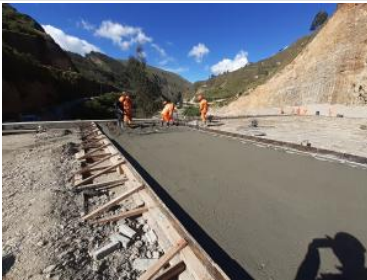
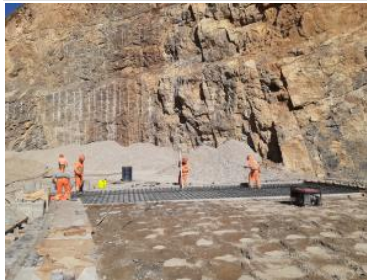
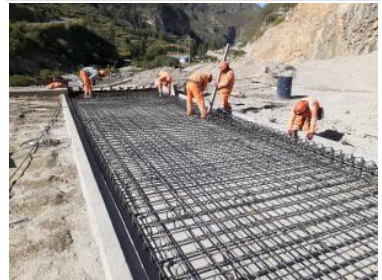
PUENTE CHARAN
PROGRESIVA: KM 140+685.27
COLOCACIÓN DE CONCRETO F'C=280 KG/CM2 (11 M3) EN LOSA DE APROXIMACION DE ESTRIBO
LADO IZQUIERDO DE PUENTE
ARMADO DE ESTRUCTURA DE FIERRO DE LOSA DE APROXIMACION ESTRIBO LADO DERECHO DE
PUENTE CHARAN,

PERSONAL UTILIZADO:
01 CAPATAZ, 04 OPERARIOS, 05 OFICIALES, 03 PEONES
MAQUINARIA Y EQUIPO UTILIZADO:
01 CAMION CONCRETERO MIXER, 01 VIBRADOR DE CONCRETO, HERRAMIENTAS MANUALES

-SE REALIZÓ EL CONTROL DE ELABORACIÓN DE MEZCLA DE CONCRETO Y COLOCACIÓN DE CONCRETO F'C=280 KG/CM² (11 M3) EN LOSA DE APROXIMACION DE ESTRIBO LADO IZQUIERDO, ASI COMO CONTROL DE ARMADO DE ESTRUCTURA DE FIERRO DE LOSA DE APROXIMACION ESTRIBO LADO DERECHO DE PUENTE CHARAN, KM 140+685.27

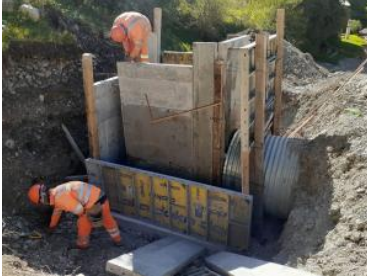
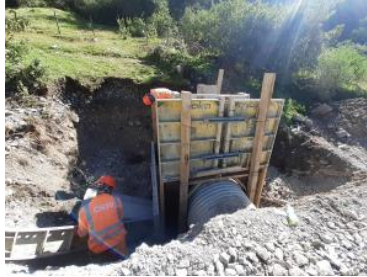
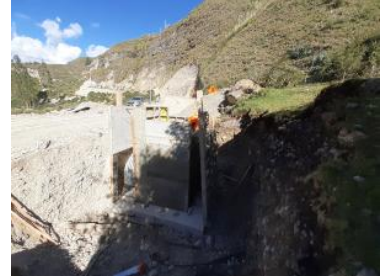
ALCANTARILLA TMC Ø 48"
PROGRESIVA: KM 141+054 LADO IZQUIERDO
ENCOFRADO DE CAJA RECEPTORA DE ALCANTARILLA TMC

PLANCHAS DE TRIPLAY FENÓLICO DE 18 MM, PLANCHAS METÁLICAS, LISTONES DE MADERA,
HERRAMIENTAS MANUALES

-SE REALIZÓ EL CONTROL DE ENCOFRADO DE CAJA RECEPTORA DE ALCANTARILLA TMC Ø 48", KM 141+054 L/I.

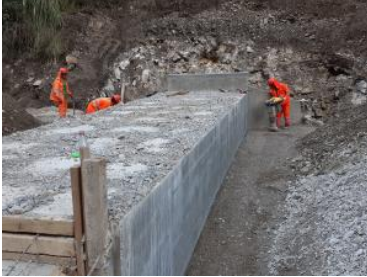
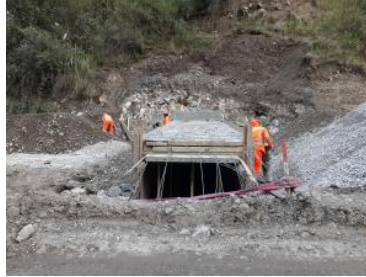
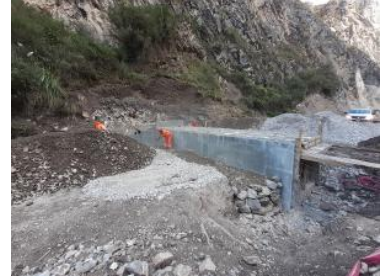
ALCANTARILLA MC 2X1.5
PROGRESIVA: KM 145+492.6 LADO IZQUIERDO
RELLENO Y COMPACTACION ESTRUCTURAL CON MATERIAL SELECCIONADO EN ALCANTARILLA
MC

PERSONAL UTILIZADO:
01 OPERARIO, 01 OFICIAL, 01 PEON
MAQUINARIA Y EQUIPO UTILIZADO:
01 APISONADOR TIPO CANGURO, HERRAMIENTAS MANUALES

-SE REALIZÓ EL CONTROL DE RELLENO Y COMPACTACION ESTRUCTURAL CON MATERIAL SELECCIONADO EN ALCANTARILLA MC 2X1.5, KM 145+492.6 L/I.

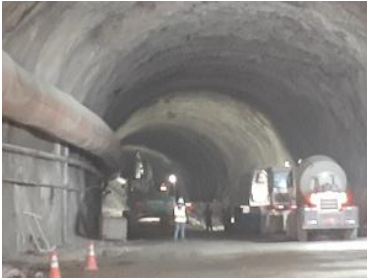
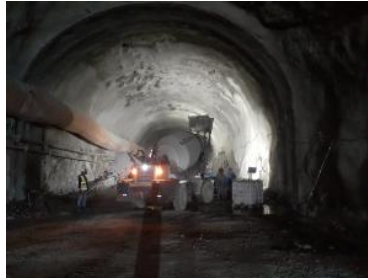
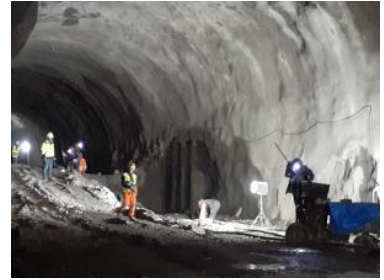
COLOCACIÓN DE CONCRETO F'C=280 KG/CM2 (7 M3) SHOTCRETE PREVENTIVO EN CIMBRAS DE TUNEL HUACTAHUANCA

02 CAMIONES HORMIGONEROS CARMIX, 01 BOMBA TRANSPORTADORA DE CONCRETO DE ALTA PRESION, 01 COMPRESORA DE AIRE

-SE REALIZÓ EL CONTROL DE ELABORACIÓN DE MEZCLA DE CONCRETO Y COLOCACIÓN DE CONCRETO F'C=280 KG/CM² (7 M3) SHOTCRETE PREVENTIVO EN CIMBRAS DE TUNEL HUACTAHUANCA, KM 144+875

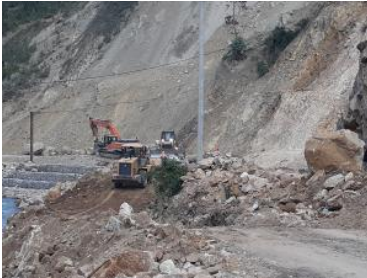
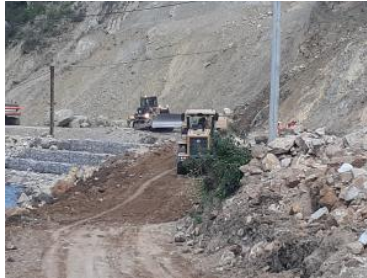
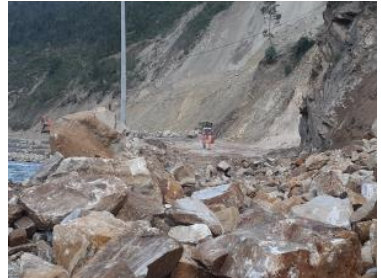
MOVIMIENTO DE TIERRA
PROGRESIVA: KM 132+940 LADO IZQUIERDO
ELIMINACION DE MATERIAL ROCA SUELTA DE TALUD LADO IZQUIERDO
HABILITACION DE ACCESO Y DESVIO PROVISIONAL DE VIA DEBAJO DE TALUD EN CORTE

PERSONAL UTILIZADO:
01 CAPATAZ, 01 CONTROLADOR, 02 VIGIAS, 03 OPERADORES DE MAQUINARIA
MAQUINARIA Y EQUIPO UTILIZADO:
01 TRACTOR ORUGA, 01 MOTONIVELADORA, 01 EXCAVADORA

-SE REALIZÓ EL CONTROL DE ELIMINACION DE MATERIAL ROCA SUELTA DE TALUD LADO IZQUIERDO, ASI COMO EL CONTROL DE HABILITACION DE ACCESO Y DESVIO PROVISIONAL DE VIA DEBAJO DE TALUD EN CORTE, KM 132+940
