BITACORA ELECTRÓNICA DE OBRA

OBRA: MEJORAMIENTO, CONSERVACIÓN POR NIVELES DE SERVICIO Y OPERACIÓN DEL CORREDOR VIAL: HUANUCO – LA UNIÓN – HUALLANCA – DV. ANTAMINA/ EMP. PE-3N (TINGO CHICO) – NUEVAS FLORES – LLATA – ANTAMINA, TRAMO II.

(PUNTO UNIÓN) INICIO DE LA OBRA KM 52+920 A (TINGO CHICO) FIN DEL TRAMO II KM 102+819 LONG: 49.899 KM

Panel Fotográfico de la Bitacora de Obras

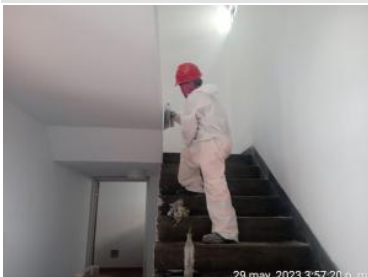
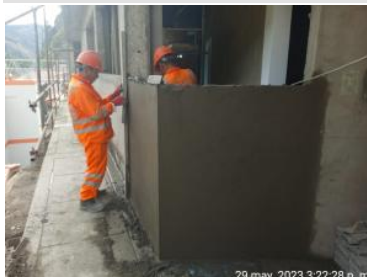
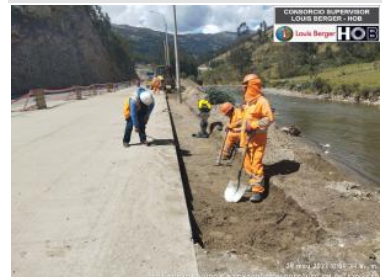
PROGRESIVA: COMPONENTE DE PEAJE KM 94+383 AL KM 94+912

TRABAJOS DE COLOCACIÓN DE TEJA ANDINA SECTOR B BLOQUE 2 – HOSPEDAJE

ASENTADO DE LADRILLO EN BLOQUE 2-HOSPEDAJE SECTOR B

TRABAJOS DE TARTAJEÓ EN LA PARTE FRONTAL Y LATERAL DEL BLOQUE 2-HOSPEDAJE SECTOR A

COLOCACIÓN DE CONCRETO FC=210 KG/CM2 EN LAS COLUMNAS Y VIGAS DE LA CONTINUACIÓN DEL ÁREA DE SERVICIOS CONEXOS LADO DERECHO

COLOCACIÓN DE CONCRETO EN EL TECHO ALIGERANDO FC210 KG/CM2 DEL ÁREA DE HOSPEDAJE SECTOR B

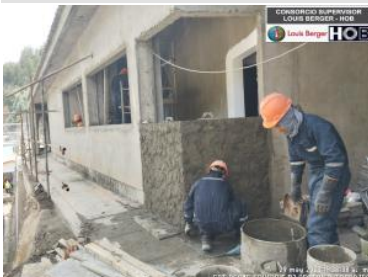
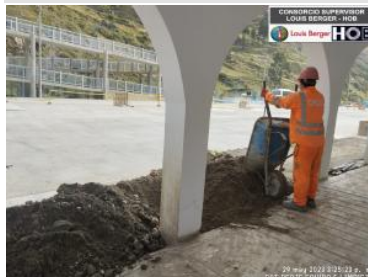
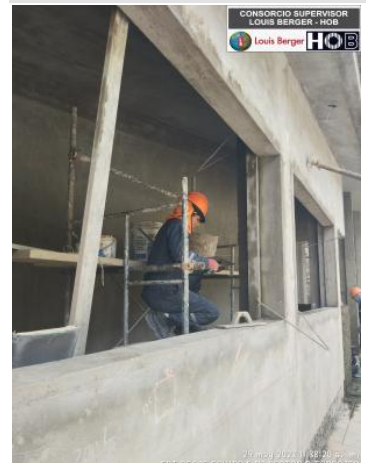
PROGRESIVA: COMPONENTE DE PEAJE KM 94+383 AL KM 94+912

TRABAJOS DE COLOCACIÓN DE TEJA ANDINA SECTOR B BLOQUE 2 – HOSPEDAJE

ASENTADO DE LADRILLO EN BLOQUE 2-HOSPEDAJE SECTOR B

TRABAJOS DE TARTAJEÓ EN LA PARTE FRONTAL Y LATERAL DEL BLOQUE 2-HOSPEDAJE SECTOR A

COLOCACIÓN DE CONCRETO FC=210 KG/CM2 EN LAS COLUMNAS Y VIGAS DE LA CONTINUACIÓN DEL ÁREA DE SERVICIOS CONEXOS LADO DERECHO

COLOCACIÓN DE CONCRETO EN EL TECHO ALIGERANDO FC210 KG/CM2 DEL ÁREA DE HOSPEDAJE SECTOR B

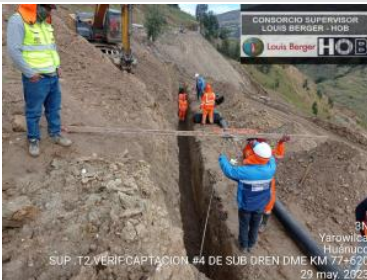
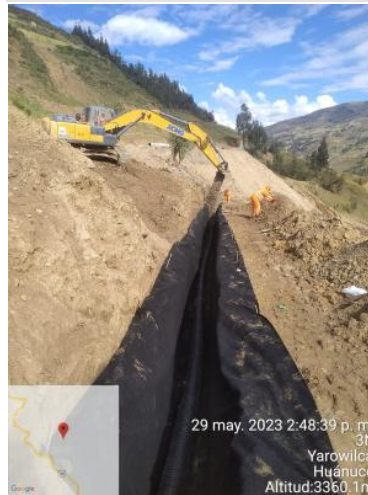
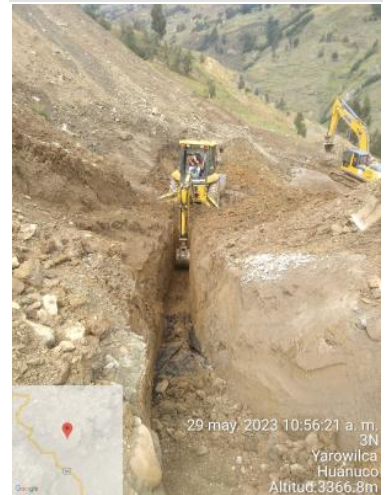
PROGRESIVA: KM 77+620

CONSTRUCCIÓN DE SUB DREN

SE REALIZA TRABAJOS DE COLOCACIÓN DE MATERIALES DEL SUB-DREN SECUNDARIOS N 02 Y SE INICIA LOS TRABAJOS DE EXCAVACIÓN DEL SUB-DREN SECUNDARIO N 03 DEL SUB-DREN EN D.M.E KM. 77+620.00 L DER.

LOS SUBDRENES CONSISTEN EN UNA RED COLECTORA DE TUBERÍAS PERFORADAS O RANURADAS, ALOJADAS EN ZANJAS PARA PERMITIR RECOLECTAR EL AGUA SUBTERRÁNEA, CON OBJETO DE CONTROLARLA Y RETIRARLA, MINIMIZANDO SU EFECTO NEGATIVO EN LAS CAPAS ESTRUCTURALES DEL PAVIMENTO

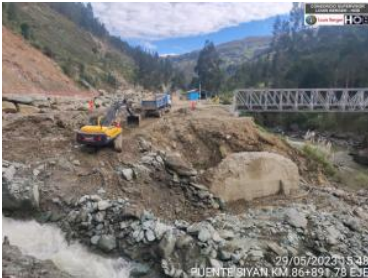
PROGRESIVA: KM 86+891.78

CONSTRUCCIÓN DEL PUENTE SIYAN

SE CONTINUA CON LOS TRABAJOS DE EXCAVACIÓN DEL TERRENO DE FUNDACIÓN DEL ESTRIBO IZQUIERDO DEL PUENTE SIYAN KM. 86+891.78 EJE.

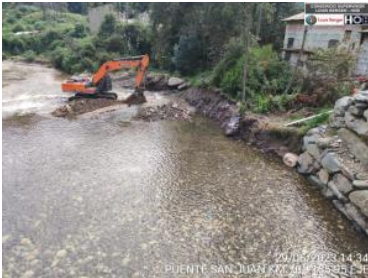
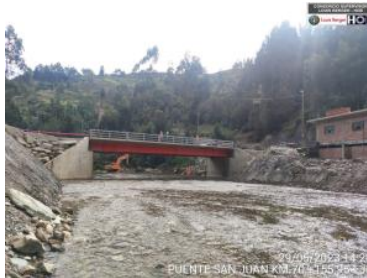
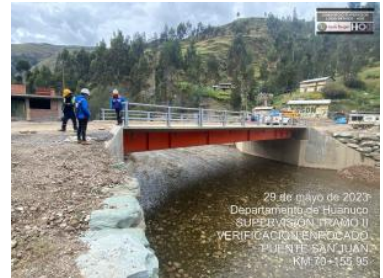
PROGRESIVA: KM 70+155

CONSTRUCCIÓN DEL PUENTE SAN JUAN

SE CONTINUA CON LOS TRABAJOS DE ENROCADO DE LA PLATAFORMA DEL ENCAUZAMIENTO DE INGRESO DEL PUENTE SAN JUAN KM.70+155.95 EJE.

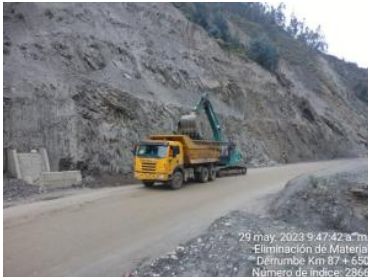
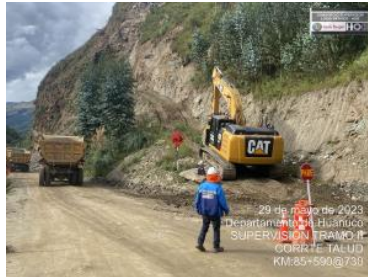
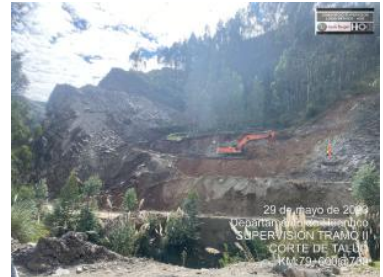
PROGRESIVA: KM 87+650, KM 85+590, KM 79+600

CORTE DE TALUD

202.A EXCAVACIÓN EN ROCA FIJA

202.B EXCAVACIÓN EN ROCA SUELTA

202.C EXCAVACIÓN EN MATERIAL SUELTO

203.A REMOCIÓN DE DERRUMBES

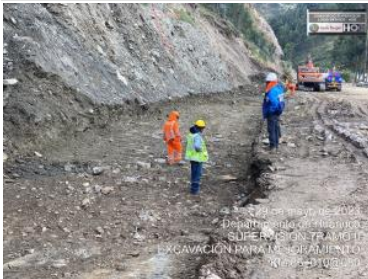
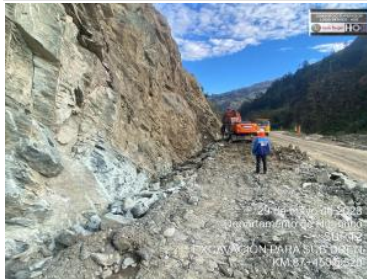
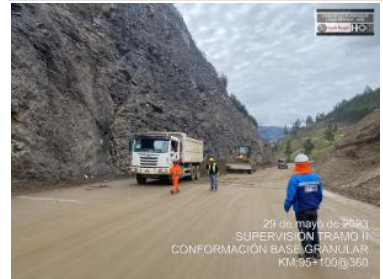
PROGRESIVA: KM 86+010, KM 87+450, KM 95+100

CONSTRUCCIÓN SUB RASANTE

MEJORAMIENTO DEL SUELO A NIVEL DE SUB RASANTE

SE VERIFICA LOS TRABAJOS DE CONFORMACIÓN EN LA SUBRASANTE

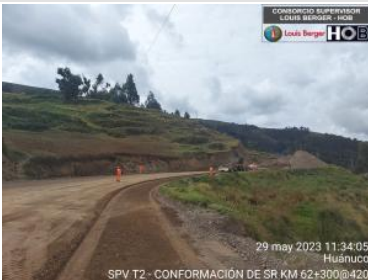
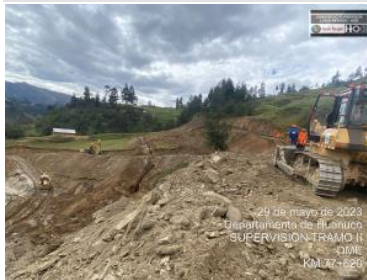
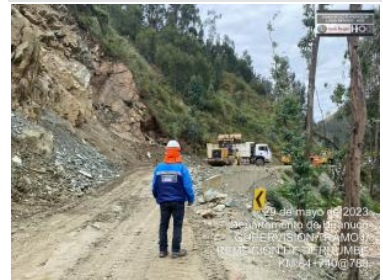
PROGRESIVA: KM 62+300, KM 77+620, KM 84+740

DEPOSITO DE MATERIAL EXCEDENTE (DME):

COLOCACION DE MATERIAL EXCEDENTE (DME)

901.B1 RETIRO Y ALMACENAMIENTO DE TOP SOIL DE DME COLOCACIÓN, DEPOSITO Y CONFORMACIÓN DEL MATERIAL EXCEDENTE DE LOS CORTES DE TALUD EN EL DME
