BITACORA ELECTRÓNICA DE OBRA

Confirma Bitacora: Si	Nro Informe: 009-2023-MTC/20.9-Igm	Fecha Informe: 26 - 05 - 2023	Nombre De La Obra: Corredor Vial: Huánuco - La Unión-Huallanca, Dv. Antamina/Emp. PE-3N (Tingo Chico) - Nuevas Flores - Llata - Antamina, Tramo III	Personal Encargado: LUZMILA GUERRA MOTTA
---------------------------------	--	---	---	--

OBRA: MEJORAMIENTO, CONSERVACIÓN POR NIVELES DE SERVICIO Y OPERACIÓN DEL CORREDOR VIAL: HUÁNUCO – LA UNIÓN – HUALLANCA DV. ANTAMINA / EMP. PE-3N (TINGO CHICO) – NUEVAS FLORES – LLATA – ANTAMINA, TRAMO III DEL KM. 102+819 AL KM. 150+421

Panel Fotográfico de la Bitacora de Obras

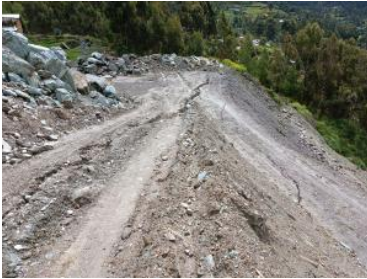
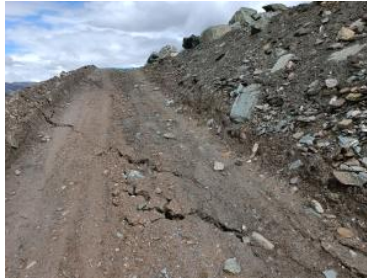
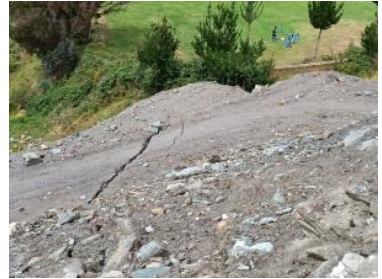
Progresiva: km 113+560
DME 07

Durante la inspección física se aprecia presencia de grietas en las banquetas realizadas.

El especialista en Medio Ambiente de la Supervisión de Obra indica que el DME se encuentra en uso, y que oportunamente procederán con la reconfiguración del DME.

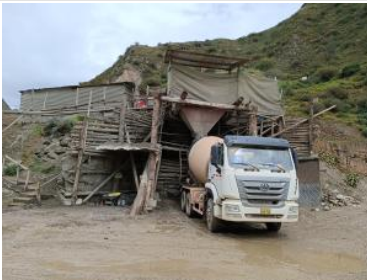
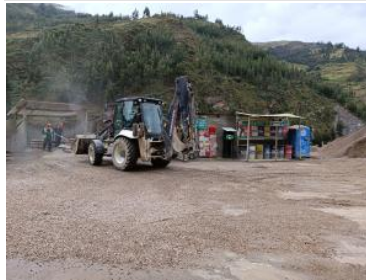
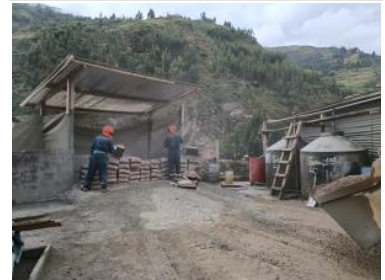
Progresiva: km 103+100
PLANTA CAMPESINA DE CONCRETO

Personal aproximado verificado en el frente de trabajo: 1 Capataz y 3 Peones.
Equipos aproximados verificados en el frente de trabajo: 2 Camión mixer y 1 Cargador Frontal con sus respectivos operadores.

- Preparación de concreto, tomándose conocimiento que sería para el uso en la estructura ubicada en el km 104+920.
- Excavación de zanjas, tomándose conocimiento que sería para la instalación de tuberías y equipo de bombeo de agua del río.

Actividades verificadas por personal profesional, técnico y auxiliar del Contratista y la Supervisión de Obra. Se sugirió a la Supervisión de Obra el control adecuado de los procesos constructivos descritos en el expediente técnico y los contratos de obra y consultoría, el cumplimiento de los protocolos de seguridad y salud en el trabajo, la adecuada disposición de residuos a fin de su posterior transporte, a fin de garantizar la calidad y durabilidad de la obra. Así como la protección de la vida y el medio ambiente.

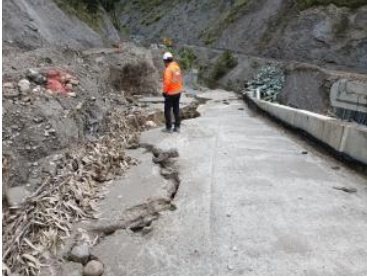
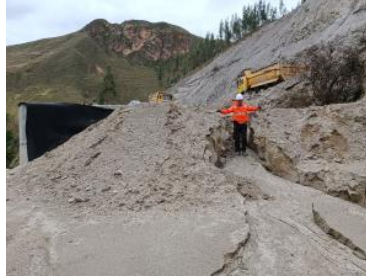
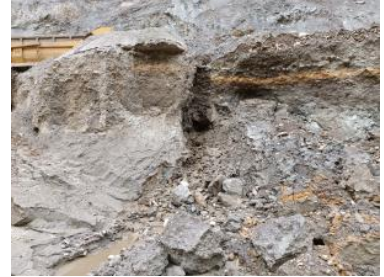
Progresiva: km 104+047.97 al km 104+074.78
EROSIÓN EN RELLENO DE MURO DE SOSTENIMIENTO

Durante la inspección física de forma conjunta con el especialista en medio ambiente de la Supervisión de Obra, se verifica la presencia de erosión en el relleno del muro de sostenimiento ubicado en el sector km 104+047.97 al km 104+074.78.

Dicha erosión presenta dimensiones considerables tanto en ancho como en altura, por lo cual se procedió a comunicar el hecho al especialista en Obras de Arte a fin de las acciones correctivas.

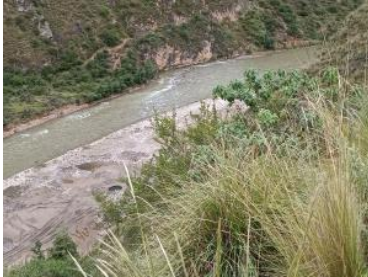
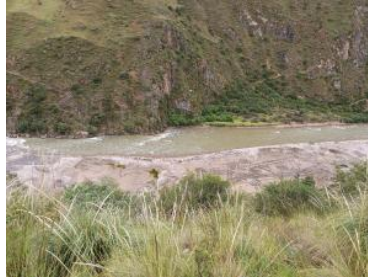
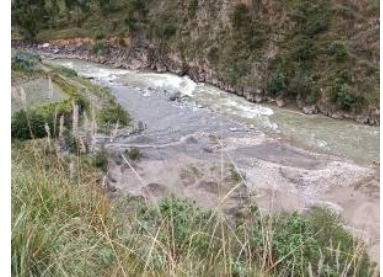
Progresiva: km 103+720
CANTERA

El Especialista en Medio Ambiente de la Supervisión de Obra, refiere que por el momento dicha cantera no se encuentra en uso.

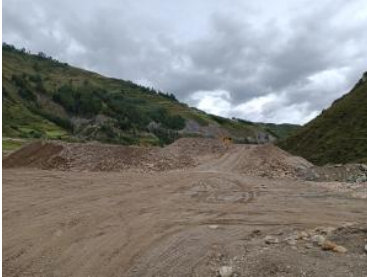
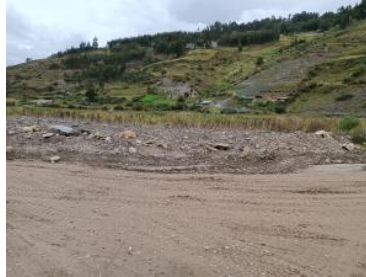
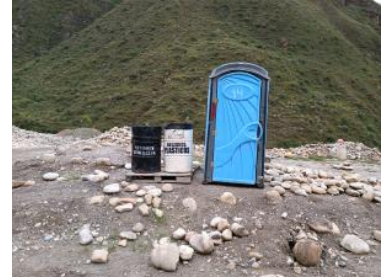
Progresiva: km 104+955
DME 04

El Especialista en Medio Ambiente de la Supervisión de Obra, refiere que parcialmente fue entregado al posesionario, en cuya área se aprecia que se ha realizado la plantación de maíz.

Y la otra parte de la plataforma del DME viene siendo utilizado como acopio temporal de material pétreo, al momento de la inspección física se aprecia la disposición del material pétreo.

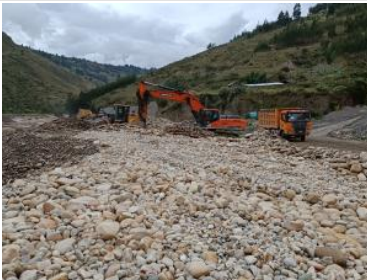
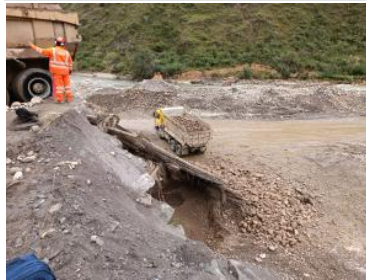
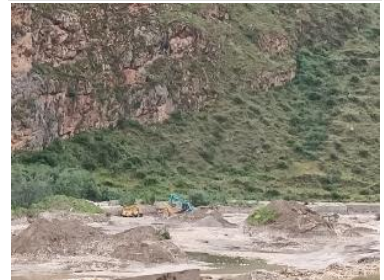
Progresiva: km 104+980

Personal aproximado verificado en el frente de trabajo: 3 Controladores.

Equipos aproximados verificados en el frente de trabajo: 1 Excavadora sobre orugas, 1 Cargador Frontal y 6 Volquetes, con sus respectivos Operadores.

Durante la inspección física se aprecia el zarandeo, carguío, acopio y transporte de material de cantera de rio.

Actividades verificadas por personal profesional, técnico y auxiliar del Contratista y la Supervisión de Obra. Se sugirió a la Supervisión de Obra el control adecuado de los procesos constructivos descritos en el expediente técnico y los contratos de obra y consultoría, el cumplimiento de los protocolos de seguridad y salud en el trabajo, la adecuada disposición de residuos a fin de su posterior transporte, a fin de garantizar la calidad y durabilidad de la obra. Así como la protección de la vida y el medio ambiente.

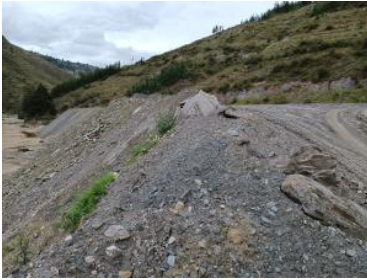
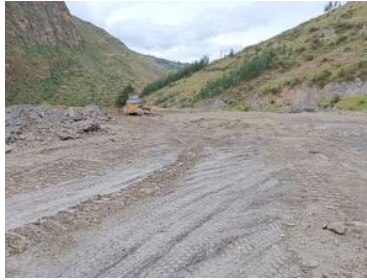
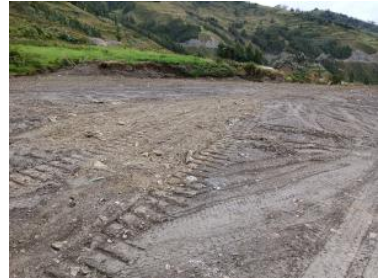
Progresiva: km 104+950 aproximadamente
DME (DE EMERGENCIA)
900 PROTECCIÓN AMBIENTAL
PROGRAMA DE ABANDONO DE OBRA
901.A Disposición y Conformación de Depósitos de Material Excedente

Personal aproximado verificado en el frente de trabajo: Ninguno.
Equipos aproximados verificados en el frente de trabajo: 1 Tractor sobre orugas con operador.

Actividades verificadas por personal profesional, técnico y auxiliar del Contratista y la Supervisión de Obra. Se sugirió a la Supervisión de Obra el control adecuado de los procesos constructivos descritos en el expediente técnico y los contratos de obra y consultoría, el cumplimiento de los protocolos de seguridad y salud en el trabajo, la adecuada disposición de residuos a fin de su posterior transporte, a fin de garantizar la calidad y durabilidad de la obra. Así como la protección de la vida y el medio ambiente.
