BITACORA ELECTRÓNICA DE OBRA

Confirma Bitacora: Si	Nro Informe: 12	Fecha Informe: 3 0 - 0 5 - 2023	Nombre De La Obra: Mejoramiento de la Carretera Oyón-Ambo, Tramo II: Dv. Cerro de Pasco-Dv. Chacayan	Personal Encargado: MANUEL GODOFREDO TREJO HUERTA
---------------------------------	---------------------------	---	--	---

I). OBRA: MEJORAMIENTO DE LA CARRETERA OYÓN – AMBO, TRAMO II, DESVIÓ CERRO DE PASCO (KM 181+000) – DV. CHACAYÁN (KM 230+000)

Panel Fotográfico de la Bitacora de Obras

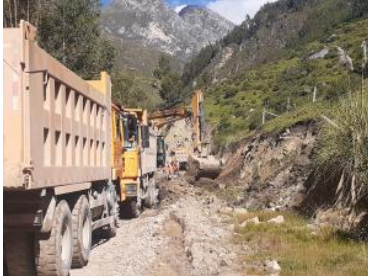
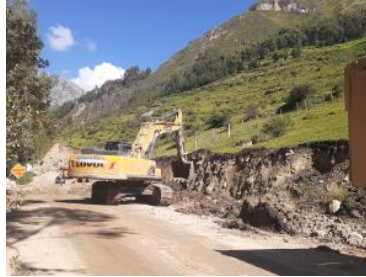
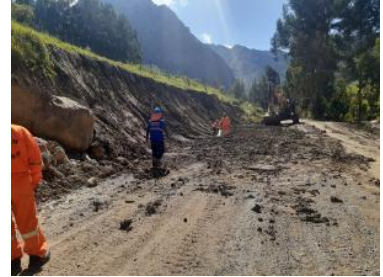
MOVIMIENTO DE TIERRA
PROGRESIVA: KM 206+220 A KM 206+260 LADO IZQUIERDO
MEJORAMIENTO DE SUELO A NIVEL DE SUBRASANTE: EXCAVACION DE PLATAFORMA DE VIA
TIERRA SUELTA PROFUNDIDAD DE 1 M

PERSONAL UTILIZADO:
01 CAPATAZ, 01 CONTROLADOR, 01 PEON, 02 VIGIAS, 01 OPERADOR DE MAQUINARIA
MAQUINARIA Y EQUIPO UTILIZADO:
01 EXCAVADORA ORUGA, 06 VOLQUETES

-SE REALIZÓ EL CONTROL DE MEJORAMIENTO DE SUELO A NIVEL DE SUBRASANTE: EXCAVACION DE PLATAFORMA DE VIA TIERRA SUELTA PROFUNDIDAD DE 1 M, KM 206+220 A KM 206+260 L/I

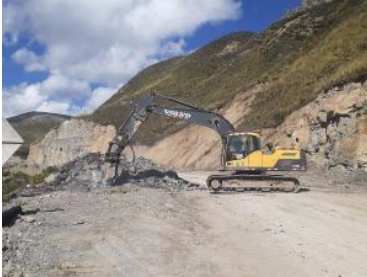
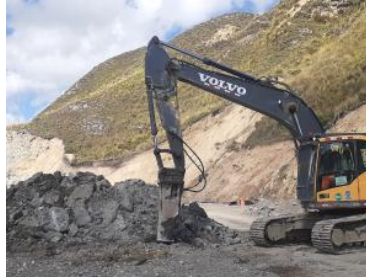
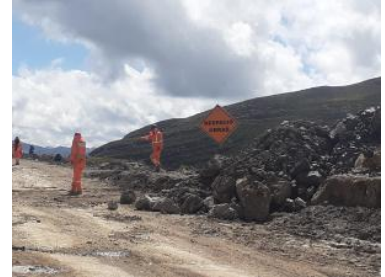
SUB DREN LONGITUDINAL
PROGRESIVA: KM 189+490 LADO DERECHO
EXCAVACION ROCA DURA DE ZANJA TRANSVERSAL DE DESCARGA DE SUB DREN LONGITUDINAL

PERSONAL UTILIZADO:
02 VIGIAS, 01 OPERADOR DE MAQUINARIA
MAQUINARIA Y EQUIPO UTILIZADO:
01 EXCAVADORA MARTILLO

-SE REALIZO EL CONTROL DE EXCAVACION ROCA DURA DE ZANJA TRANSVERSAL DE DESCARGA DE SUB DREN LONGITUDINAL, KM 189+490 L/D

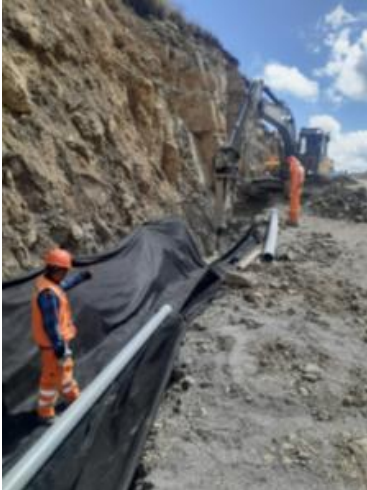
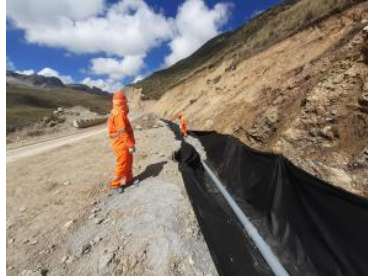
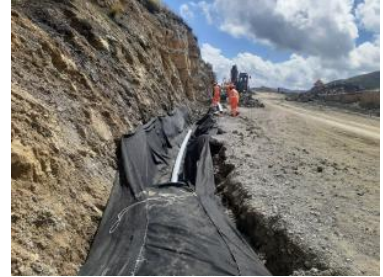
SUB DREN LONGITUDINAL
PROGRESIVA: KM 189+450 A KM 189+480 LADO IZQUIERDO
COLOCACION DE TUBO DE SUBDREN PERFORADO Ø 6" PVC C-10 EN SUB DREN LONGITUDINAL
EXCAVACION DE ZANJA ROCA DURA DE SUB DREN LONGITUDINAL

PERSONAL UTILIZADO:
01 OFICIAL, 02 PEONES, 01 OPERADOR DE MAQUINARIA
MAQUINARIA Y EQUIPO UTILIZADO:
01 EXCAVADORA MARTILLO, HERRAMIENTAS MANUALES

-SE REALIZO EL CONTROL DE COLOCACION DE TUBO DE SUBDREN PERFORADO Ø 6" PVC C-10 EN SUB DREN LONGITUDINAL, ASI COMO CONTROL DE EXCAVACION DE ZANJA ROCA DURA DE SUB DREN LONGITUDINAL, KM 189+450 A KM 189+480 L/I.

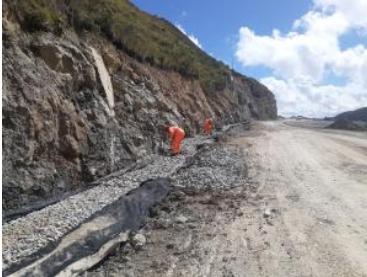
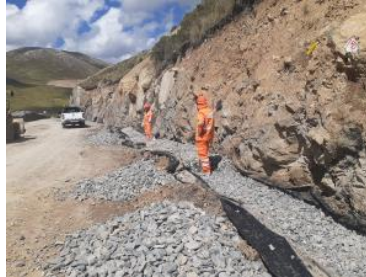
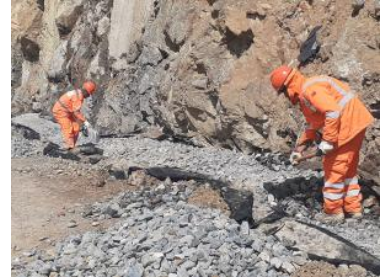
SUB DREN LONGITUDINAL
PROGRESIVA: KM 189+120 A KM 189+140 LADO IZQUIERDO
COLOCACION DE MATERIAL FILTRO GRANULAR EN SUB DREN LONGITUDINAL

PERSONAL UTILIZADO:
02 PEONES
MAQUINARIA Y EQUIPO UTILIZADO:
HERRAMIENTAS MANUALES

-SE REALIZO EL CONTROL DE COLOCACION DE MATERIAL FILTRO GRANULAR EN SUB DREN LONGITUDINAL, KM 189+120 A KM 189+140 L/I.

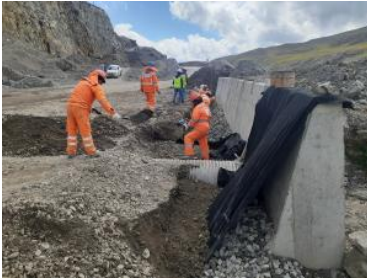
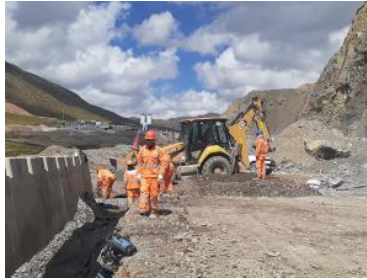
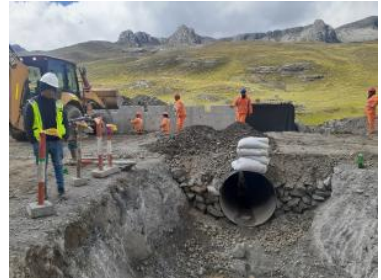
MURO DE CONCRETO CICLOPEO
PROGRESIVA: KM 188+875 A KM 188+884 LADO DERECHO
RELLENO Y COMPACTACION ESTRUCTURAL CON MATERIAL SELECCIONADO EN CARA ANTERIOR
DE MURO DE CONCRETO CICLOPEO
COLOCACION DE GEOTEXTIL EN CARA ANTERIOR DE MURO DE CONCRETO CICLOPEO

PERSONAL UTILIZADO:
02 OPERARIOS, 01 OFICIAL, 03 PEONES, 01 OPERADOR DE MAQUINARIA
MAQUINARIA Y EQUIPO UTILIZADO:
03 APISONADORES TIPO CANGURO, 01 RETROEXCAVADORA, HERRAMIENTAS MANUALES

-SE REALIZO EL CONTROL DE RELLENO Y COMPACTACION ESTRUCTURAL CON MATERIAL SELECCIONADO EN CARA ANTERIOR DE MURO DE CONCRETO CICLOPEO, ASI COMO EL CONTROL DE COLOCACION DE GEOTEXTIL EN CARA ANTERIOR DE MURO DE CONCRETO CICLOPEO, KM 188+875 A KM 188+884 L/D

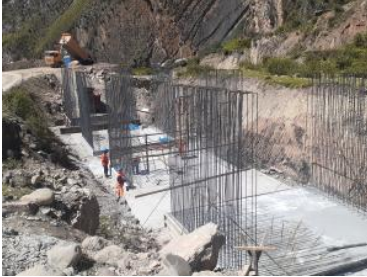
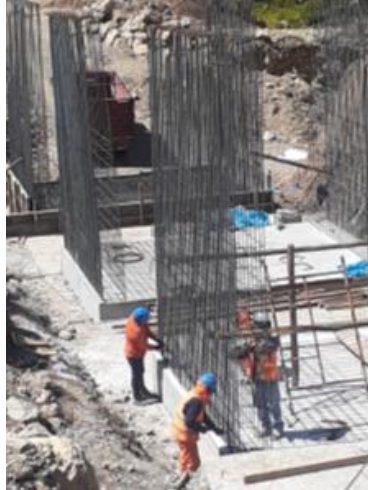
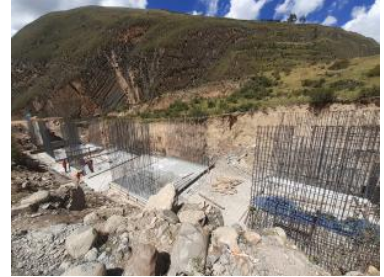
CANAL DE PROTECCION - RABI
PROGRESIVA: KM 201+519.23 A KM 201+835.66 LADO DERECHO
ARMADO DE ESTRUCTURA DE FIERRO DE PARED LADO IZQUIERDO PAÑO 12 DE CANAL DE
PROTECCION - RABI

PERSONAL UTILIZADO:
02 OPERARIOS, 02 OFICIALES, 01 PEON
MAQUINARIA Y EQUIPO UTILIZADO:
HERRAMIENTAS MANUALES

-SE REALIZO EL CONTROL DE ARMADO DE ESTRUCTURA DE FIERRO DE PARED LADO IZQUIERDO PAÑO 12 DE CANAL DE PROTECCION - RABI, KM 201+519.23 A KM 201+835.66 L/D

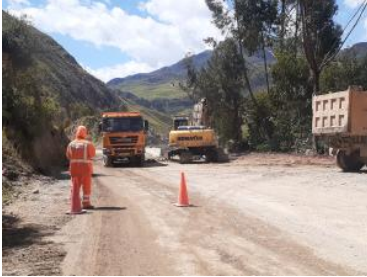
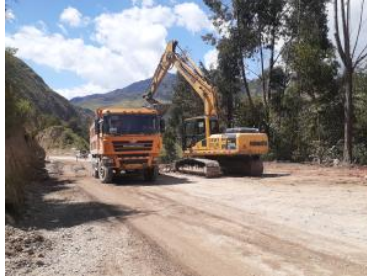
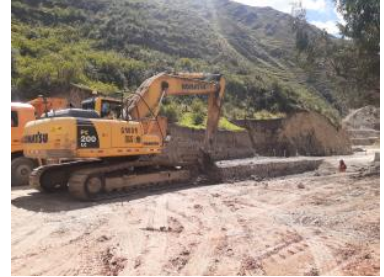
MOVIMIENTO DE TIERRA

PROGRESIVA: KM 202+110 A KM 202+160 LADO DERECHO

MEJORAMIENTO DE SUELO A NIVEL DE SUBRASANTE: EXCAVACION DE PLATAFORMA DE VIA
TIERRA SUELTA PROFUNDIDAD DE 1 M

-SE REALIZÓ EL CONTROL DE MEJORAMIENTO DE SUELO A NIVEL DE SUBRASANTE: EXCAVACION DE PLATAFORMA DE VIA TIERRA SUELTA PROFUNDIDAD DE 1 M, KM 202+110 A KM 202+160 L/D

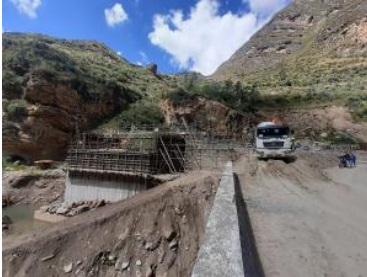
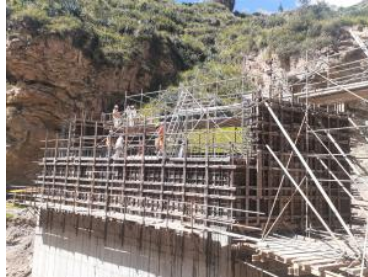
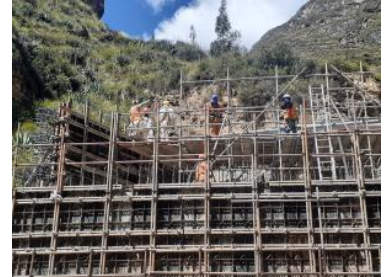
PUENTE TAMBOCHACA
PROGRESIVA: KM 210+025 LADO DERECHO
COLOCACIÓN DE CONCRETO F'C=210 KG/CM2 (50 M3) EN ESTRIBO LADO DERECHO (SEGUNDO CUERPO) DE PUENTE

HERRAMIENTAS MANUALES, ANDAMIO METALICO, ARNES DE SEGURIDAD Y LINEA DE VIDA, 04 CAMIONES CONCRETEROS MIXER, 01 VIBRADOR DE CONCRETO, 01 BOMBA TRANSPORTADORA DE CONCRETO, 01 GRUPO ELECTROGENO

-SE REALIZO EL CONTROL DE ELABORACIÓN DE MEZCLA DE CONCRETO Y COLOCACIÓN DE CONCRETO F'C=210 KG/CM2 (50 M3) EN ESTRIBO LADO DERECHO (SEGUNDO CUERPO) DE PUENTE TAMBOCHACA, KM 210+025 L/D.

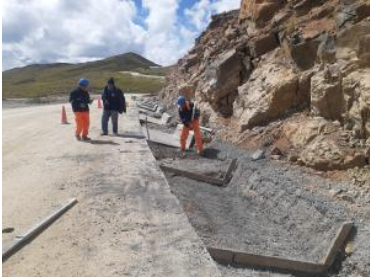
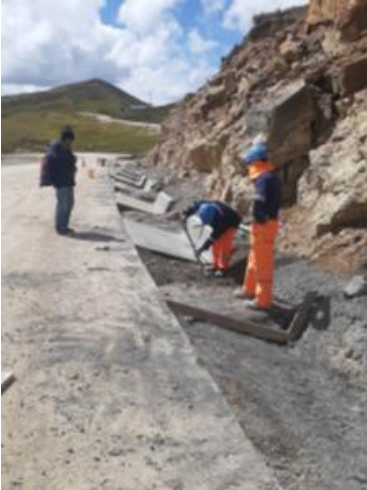
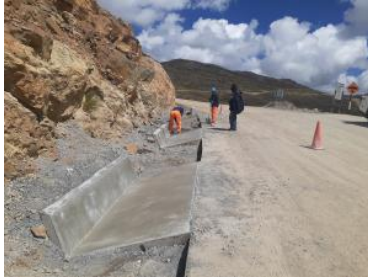
CUNETETA TIPO I
PROGRESIVA: KM 181+00 A KM 181+020 LADO DERECHO
EXCAVACION DE SECCION DE CUNETETA TIERRA SUELTA

PERSONAL UTILIZADO:
02 PEONES
MAQUINARIA Y EQUIPO UTILIZADO:
HERRAMIENTAS MANUALES

-SE REALIZO EL CONTROL DE EXCAVACION DE SECCION DE CUNETÀ TIERRA SUELTA, KM 181+00 A KM 181+020 L/D
