## BITACORA ELECTRÓNICA DE OBRA

Confirma Bitacora:	Nro Informe:	Fecha Informe:	Nombre De La Obra:	Personal Encargado:
Si	13	3 1 - 0 5 - 2023	Mejoramiento de la Carretera Oyón-Ambo, Tramo II: Dv. Cerro de Pasco-Dv. Chacayan	MANUEL GODOFREDO TREJO HUERTA

## Panel Fotográfico de la Bitacora de Obras

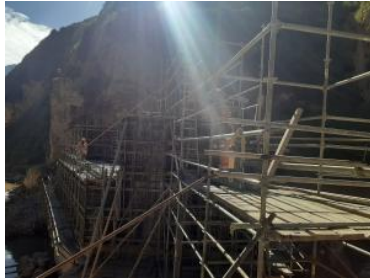
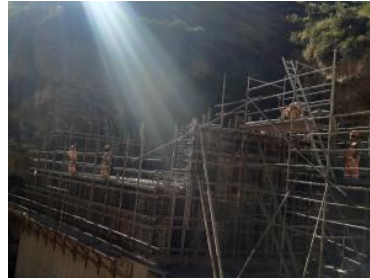
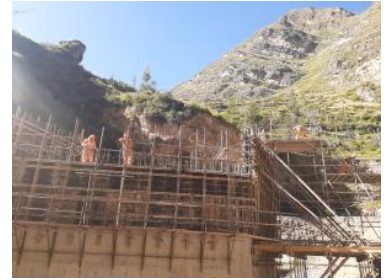
PUENTE TAMBOCHACA  
PROGRESIVA: KM 210+025 LADO DERECHO  
DESENCOFRADO DE ANDAMIO METALICO DE ESTRIBO LADO DERECHO (SEGUNDO CUERPO) DE  
PUENTE

PERSONAL UTILIZADO:  
01 CAPATAZ, 02 OFICIALES, 04 PEONES  
MAQUINARIA Y EQUIPO UTILIZADO:  
HERRAMIENTAS MANUALES, ARNES DE SEGURIDAD Y LINEA DE VIDA, ANDAMIO METALICO

-SE REALIZO EL CONTROL DE DESENCOFRADO DE ANDAMIO METALICO DE ESTRIBO LADO DERECHO (SEGUNDO CUERPO) DE PUENTE TAMBOCHACA, KM 210+025 L/D.

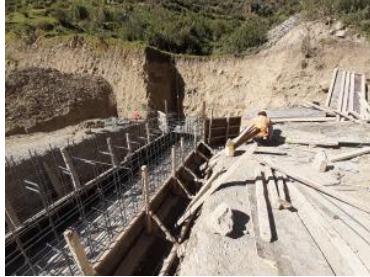
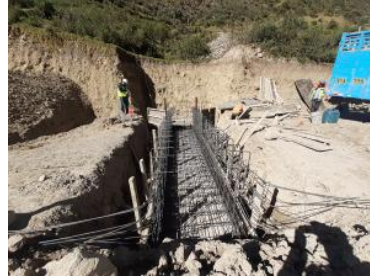
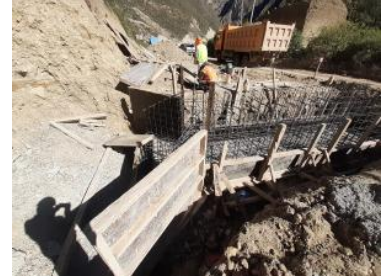
ALCANTARILLA MC 1X1  
PROGRESIVA: KM 208+742 LADO DERECHO  
ENCOFRADO DE ALEROS DE INGRESO DE ALCANTARILLA MC

PERSONAL UTILIZADO:  
01 CAPATAZ, 01 OFICIAL  
MAQUINARIA Y EQUIPO UTILIZADO:  
2 PLANCHAS DE TRIPLAY FENÓLICO DE 18 MM, PLANCHAS METÁLICAS  
LISTONES DE MADERA, HERRAMIENTAS MANUALES

-SE REALIZO EL CONTROL DE ENCOFRADO DE ALEROS DE INGRESO DE ALCANTARILLA MC 1X1, KM 208+742 L/D.

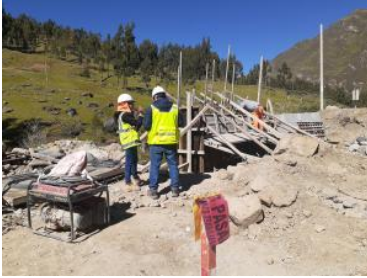
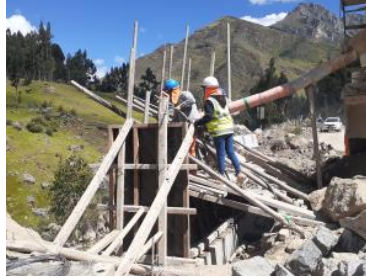
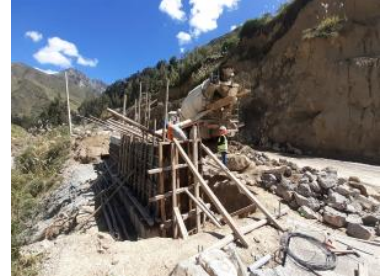
MURO DE CONCRETO CICLOPEO

PROGRESIVA: KM 205+950 A KM 205+959.89 LADO DERECHO

ENCOFRADO Y COLOCACIÓN DE CONCRETO CICLOPEO F'C=175 KG/CM2 + 30% PM (5.5 M3) EN  
PANTALLA PAÑO 2 DE MURO DE CONCRETO CICLOPEO

HERRAMIENTAS MANUALES, 01 CAMION CONCRETERO MIXER, 01 VIBRADOR DE CONCRETO, 01  
GRUPO ELECTROGENO

-SE REALIZO EL CONTROL DE ENCOFRADO Y ELABORACIÓN DE MEZCLA DE CONCRETO Y COLOCACIÓN DE CONCRETO CICLOPEO F'C=175 KG/CM2 + 30% PM (5.5 M3) EN PANTALLA PAÑO 2 DE MURO DE CONCRETO CICLOPEO, KM 205+950 A KM 205+959.89 L/D

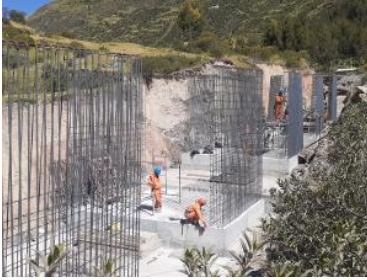
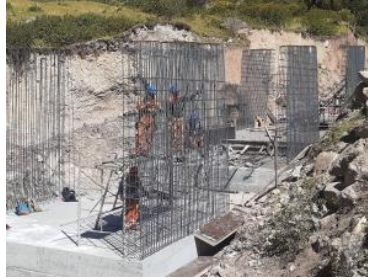
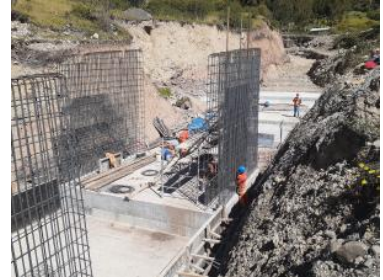
CANAL DE PROTECCION - RABI

PROGRESIVA: KM 201+519.23 A KM 201+835.66 LADO DERECHO

ARMADO DE ESTRUCTURA DE FIERRO DE PARED LADO IZQUIERDO PAÑO 10 DE CANAL DE PROTECCION - RABI

ENCOFRADO DE PARED LADO IZQUIERDO PAÑO 6 DE CANAL DE PROTECCION - RABI

-SE REALIZO EL CONTROL DE ARMADO DE ESTRUCTURA DE FIERRO DE PARED LADO IZQUIERDO PAÑO 10 DE CANAL DE PROTECCION - RABI, ASI COMO CONTROL DE ENCOFRADO DE PARED LADO IZQUIERDO PAÑO 6 DE CANAL DE PROTECCION - RABI, KM 201+519.23 A KM 201+835.66 L/D

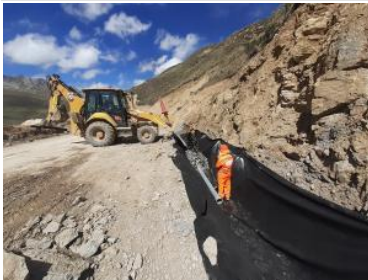
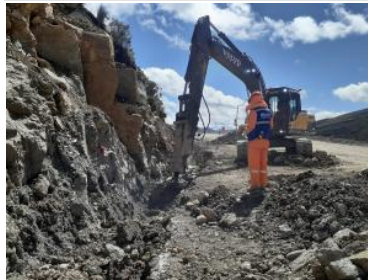
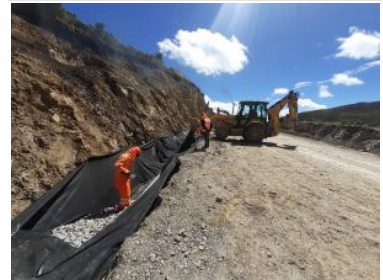
SUB DREN LONGITUDINAL  
PROGRESIVA: KM 189+450 A KM 189+480 LADO IZQUIERDO  
COLOCACION DE MATERIAL FILTRO GRANULAR Y TUBO DE SUBDREN PERFORADO Ø 6" PVC C-10  
EN SUB DREN LONGITUDINAL  
EXCAVACION DE ZANJA ROCA DURA DE SUB DREN LONGITUDINAL

PERSONAL UTILIZADO:  
01 CAPATAZ, 01 CONTROLADOR, 02 PEONES, 02 VIGIAS, 02 OPERADORES DE MAQUINARIA  
MAQUINARIA Y EQUIPO UTILIZADO:  
HERRAMIENTAS MANUALES, 01 EXCAVADORA MARTILLO, 01 RETROEXCAVADORA, TUBO DE SUBDREN PERFORADO Ø 6" PVC C-10, MATERIAL FILTRO GRANULAR

-SE REALIZO EL CONTROL DE COLOCACION DE MATERIAL FILTRO GRANULAR Y TUBO DE SUBDREN PERFORADO Ø 6" PVC C-10 EN SUB DREN LONGITUDINAL, ASI COMO CONTROL DE EXCAVACION DE ZANJA ROCA DURA DE SUB DREN LONGITUDINAL, KM 189+450 A KM 189+480 L/I.

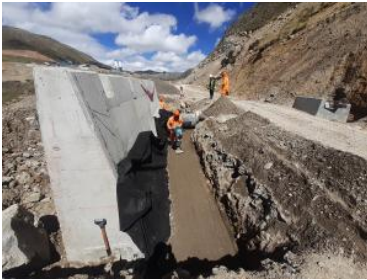
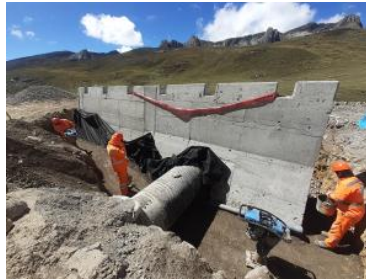
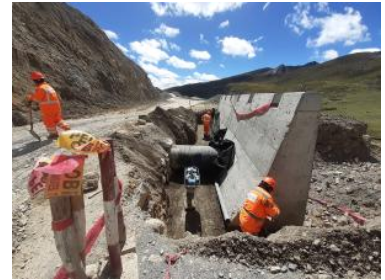
MURO DE CONCRETO CICLOPEO  
PROGRESIVA: KM 188+545.83 A KM 188+554.83 LADO DERECHO  
RELLENO Y COMPACTACION ESTRUCTURAL CON MATERIAL SELECCIONADO EN CARA ANTERIOR DE MURO DE CONCRETO CICLOPEO  
COLOCACION DE GEOTEXTIL Y TUBO DE SUBDREN PERFORADO Ø 4" PVC C-10 EN CARA ANTERIOR DE MURO DE CONCRETO CICLOPEO

PERSONAL UTILIZADO:  
01 OPERARIO, 01 OFICIAL, 02 PEONES  
MAQUINARIA Y EQUIPO UTILIZADO:  
HERRAMIENTAS MANUALES, 03 APISONADORES TIPO CANGURO, GEOTEXTIL, TUBO DE SUBDREN PERFORADO Ø 4" PVC C-10

-SE REALIZO EL CONTROL DE RELLENO Y COMPACTACION ESTRUCTURAL CON MATERIAL SELECCIONADO EN CARA ANTERIOR DE MURO DE CONCRETO CICLOPEO, ASI COMO EL CONTROL DE COLOCACION DE GEOTEXTIL Y TUBO DE SUBDREN PERFORADO Ø 4" PVC C-10 EN CARA ANTERIOR DE MURO DE CONCRETO CICLOPEO, KM 188+545.83 A KM 188+554.83 L/D

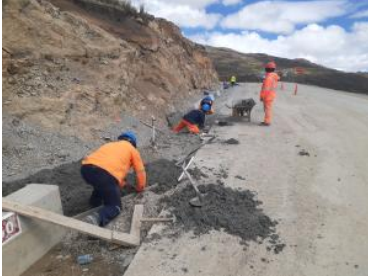
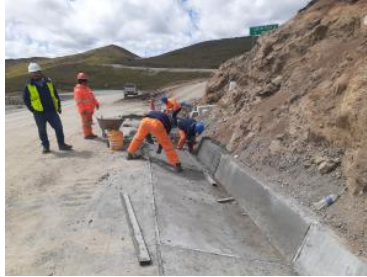
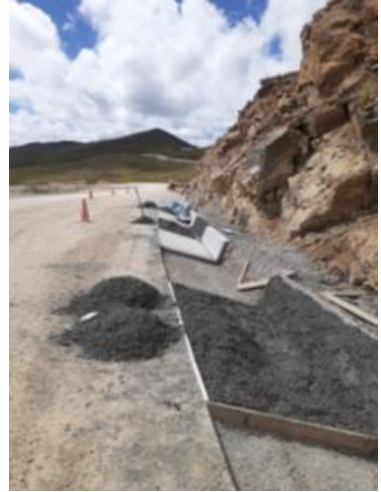
CUNETA TIPO I  
PROGRESIVA: KM 181+000 A 181+060 LADO DERECHO  
COLOCACIÓN DE CONCRETO F´C=175 KG/CM2 (3 M3) EN 6 PAÑOS INTERCALADOS DE CUNETA TIPO I

PERSONAL UTILIZADO:  
01 CAPATAZ, 02 OFICIALES, 02 PEONES  
MAQUINARIA Y EQUIPO UTILIZADO:  
HERRAMIENTAS MANUALES, 01 CAMION CONCRETERO MIXER

-SE REALIZO EL CONTROL DE ELABORACIÓN DE MEZCLA DE CONCRETO Y COLOCACIÓN DE CONCRETO F'C=175 KG/CM2 (3 M3) EN 6 PAÑOS INTERCALADOS DE CUNETAS TIPO I, KM 181+000 A 181+060 L/D

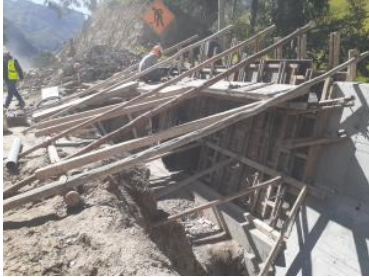
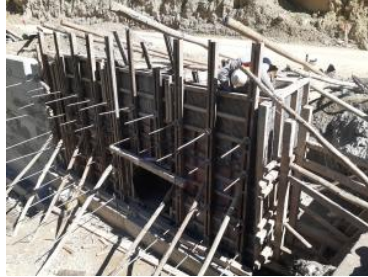
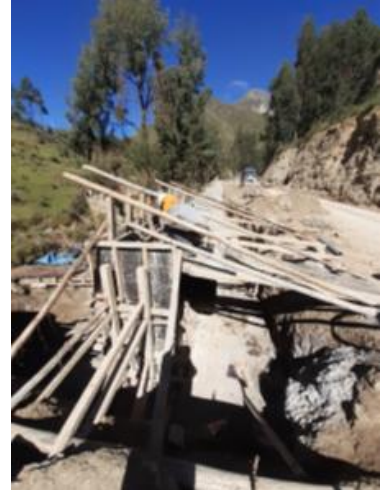
MURO DE CONCRETO CICLOPEO  
PROGRESIVA: KM 205+700 A KM 205+759.83 LADO DERECHO  
ENCOFRADO DE PANTALLA PAÑO 12 DE MURO DE CONCRETO CICLOPEO

PERSONAL UTILIZADO:  
01 OFICIAL  
MAQUINARIA Y EQUIPO UTILIZADO:  
PLANCHAS DE TRIPLAY FENÓLICO DE 18 MM, PLANCHAS METÁLICAS, LISTONES DE MADERA, HERRAMIENTAS MANUALES

-SE REALIZO EL CONTROL DE ENCOFRADO DE PANTALLA PAÑO 12 DE MURO DE CONCRETO CICLOPEO, KM 205+700 A KM 205+759.83 L/D
