## BITACORA ELECTRÓNICA DE OBRA

Confirma Bitacora:	Nro Informe:	Fecha Informe:	Nombre De La Obra:	Personal Encargado:
Si	14 - 2023	01 - 06 - 2023	Mejoramiento de la Carretera Oyón-Ambo, Tramo II: Dv. Cerro de Pasco-Dv. Chacayan	MANUEL GODOFREDO TREJO HUERTA

**INFORME N° 14-2023**  
**ENTIDAD: PROVÍAS NACIONAL / DIRECCIÓN DE OBRAS**  
**FINANCIAMIENTO: RECURSOS ORDINARIOS**  
**OBRA: MEJORAMIENTO DE LA CARRETERA OYÓN – AMBO, TRAMO II, DESVIÓ CERRO DE PASCO (KM 181+000) – DV. CHACAYÁN (KM 230+000)**

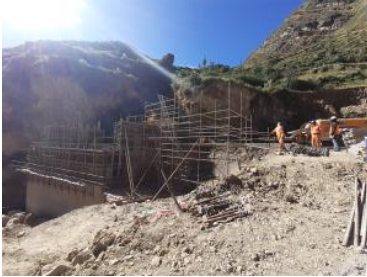
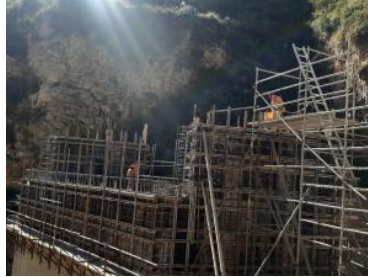
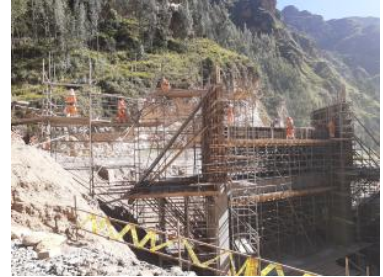
PUENTE TAMBOCHACA  
PROGRESIVA: KM 210+025 LADO DERECHO  
DESENCOFRADO DE ESTRIBO LADO DERECHO (SEGUNDO CUERPO) DE PUENTE

PERSONAL UTILIZADO:  
01 CAPATAZ, 02 OFICIALES, 04 PEONES  
MAQUINARIA Y EQUIPO UTILIZADO:  
HERRAMIENTAS MANUALES, ARNES DE SEGURIDAD Y LINEA DE VIDA, ANDAMIO METALICO

-SE REALIZO EL CONTROL DE DESENCOFRADO DE ESTRIBO LADO DERECHO (SEGUNDO CUERPO) DE PUENTE TAMBOCHACA, KM 210+025 L/D.

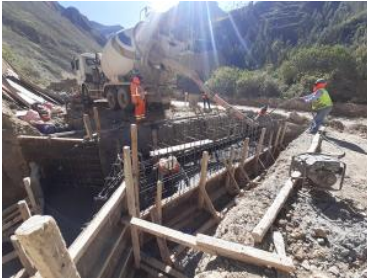
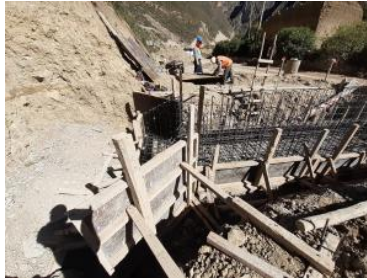
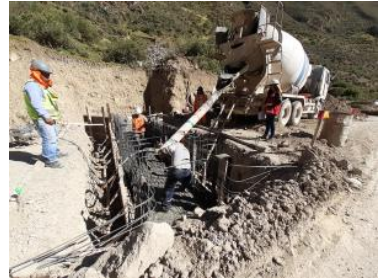
ALCANTARILLA MC 1X1  
PROGRESIVA: KM 208+742 LADO DERECHO  
ENCOFRADO DE ALEROS DE INGRESO DE ALCANTARILLA MC  
COLOCACIÓN DE CONCRETO F<sup>'</sup>C=280 KG/CM<sup>2</sup> (3 M3) EN LOSA INFERIOR DE ALCANTARILLA MC

PERSONAL UTILIZADO:  
01 CAPATAZ, 01 OPERARIO, 01 PEON  
MAQUINARIA Y EQUIPO UTILIZADO:  
PLANCHAS DE TRIPLAY FENÓLICO DE 18 MM, PLANCHAS METÁLICAS, LISTONES DE MADERA,  
HERRAMIENTAS MANUALES, 01 CAMION CONCRETERO MIXER, 01 VIBRADOR DE CONCRETO

-SE REALIZO EL CONTROL DE ENCOFRADO DE ALEROS DE INGRESO DE ALCANTARILLA MC, ASI COMO EL CONTROL DE ELABORACIÓN DE MEZCLA DE CONCRETO Y COLOCACIÓN DE CONCRETO F´C=280 KG/CM2 (3 M3) EN LOSA INFERIOR DE ALCANTARILLA MC 1X1, KM 208+742 L/D.

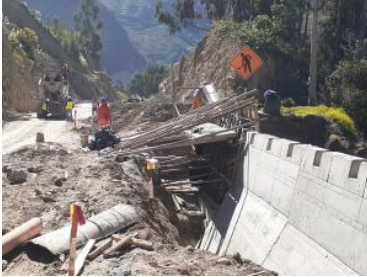
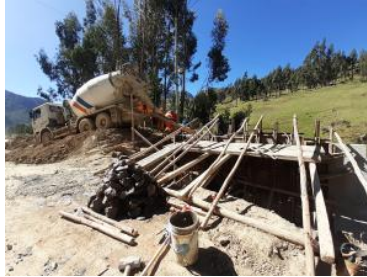
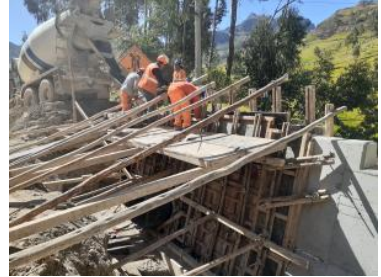
MURO DE CONCRETO CICLOPEO

PROGRESIVA: KM 205+700 A KM 205+759.83 LADO DERECHO

COLOCACIÓN DE CONCRETO CICLOPEO F'C=175 KG/CM<sup>2</sup>+ 30 % PM (8 M3) EN PANTALLA PAÑO 12 DE MURO DE CONCRETO CICLOPEO

-SE REALIZO EL CONTROL DE ELABORACIÓN DE MEZCLA DE CONCRETO Y COLOCACIÓN DE CONCRETO CICLOPEO F´C=175 KG/CM2+ 30 % PM (8 M3) EN PANTALLA PAÑO 12 DE MURO DE CONCRETO CICLOPEO, KM 205+700 A KM 205+759.83 L/D

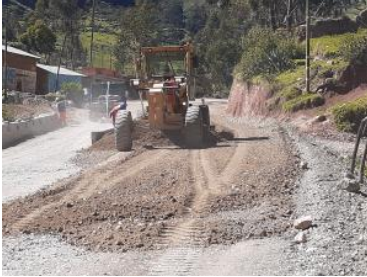
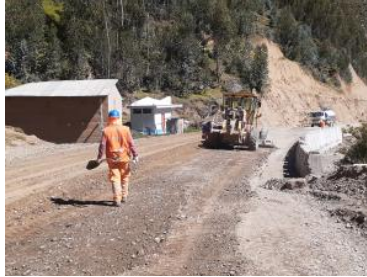
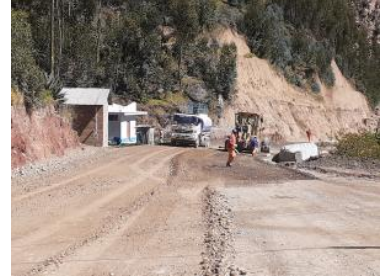
MOVIMIENTO DE TIERRA

PROGRESIVA: KM 204+100 A KM 204+260

MEJORAMIENTO DE SUELO: COLOCACION, PERFILADO Y COMPACTACION DE MATERIAL  
ESTRUCTURAL SELECCIONADO EN PLATAFORMA A NIVEL DE SUBRASANTE

-SE REALIZO EL CONTROL DE MEJORAMIENTO DE SUELO: COLOCACION, PERFILADO Y COMPACTACION DE MATERIAL ESTRUCTURAL SELECCIONADO EN PLATAFORMA A NIVEL DE SUBRASANTE, KM 204+100 A KM 204+260

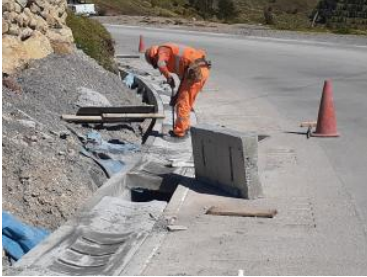
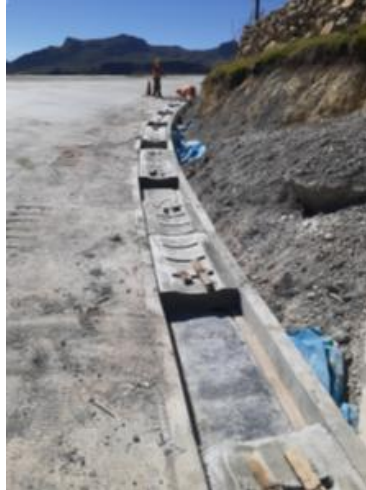
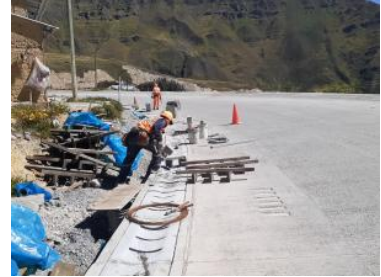
CUNETETA TIPO II  
PROGRESIVA: KM 196+160 A KM 196+230 LADO IZQUIERDO  
ENCOFRADO DE LOSA SUPERIOR DE CUNETETA TIPO II

-SE REALIZO EL CONTROL DE ENCOFRADO DE LOSA SUPERIOR DE CUNETA TIPO II, KM 196+160 A KM 196+230 L/I

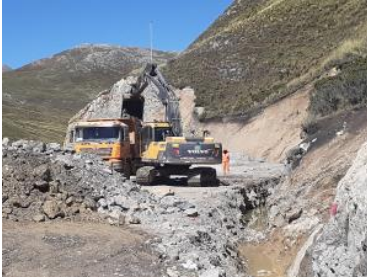
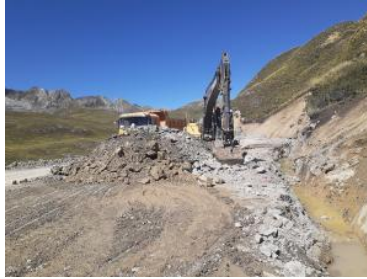
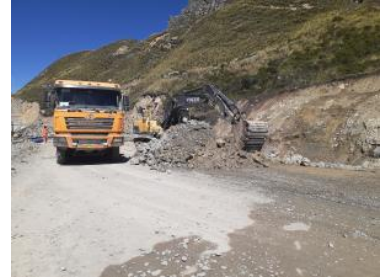
SUB DREN LONGITUDINAL  
PROGRESIVA: KM 189+500 A KM 189+560 LADO IZQUIERDO  
EXCAVACION Y ELIMINACION DE MATERIAL ROCA SUELTA DE SUB DREN LONGITUDINAL

-SE REALIZO EL CONTROL DE EXCAVACION Y ELIMINACION DE MATERIAL ROCA SUELTA DE SUB DREN LONGITUDINAL, KM 189+500 A KM 189+560 L/I.

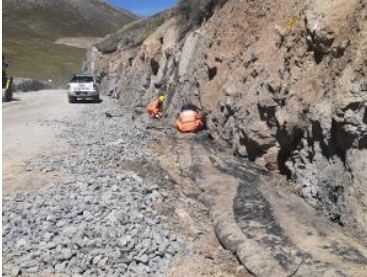
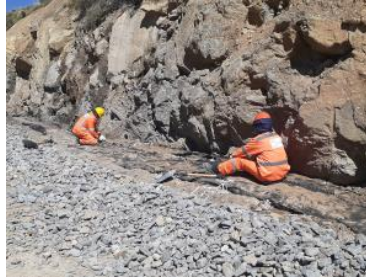
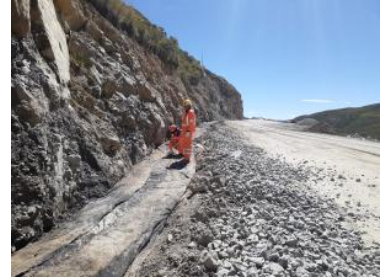
SUB DREN LONGITUDINAL  
PROGRESIVA: KM 189+120 A KM 189+150 LADO IZQUIERDO  
COCIDO DE GEOTEXTIL EN SUB DREN LONGITUDINAL

-SE REALIZO EL CONTROL DE COCIDO DE GEOTEXTIL EN SUB DREN LONGITUDINAL, KM 189+120 A KM 189+150 L/I.

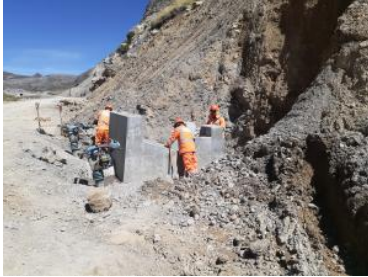
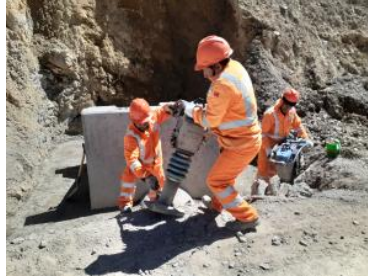
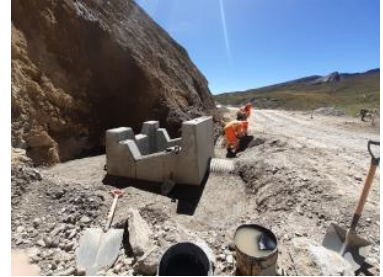
ALCANTARILLA TMC Ø 36"  
PROGRESIVA: KM 188+547.56 LADO IZQUIERDO  
RELLENO Y COMPACTACION ESTRUCTURAL CON MATERIAL SELECCIONADO EN CAJA  
RECEPTORA DE ALCANTARILLA TMC

-SE REALIZO EL CONTROL DE RELLENO Y COMPACTACION ESTRUCTURAL CON MATERIAL SELECCIONADO EN CAJA RECEPTORA DE ALCANTARILLA TMC Ø 36", KM 188+547.56 L/I

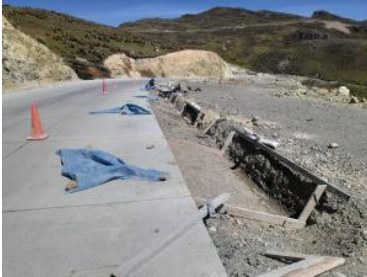
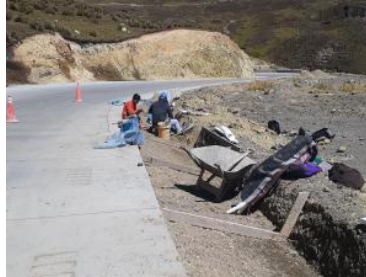
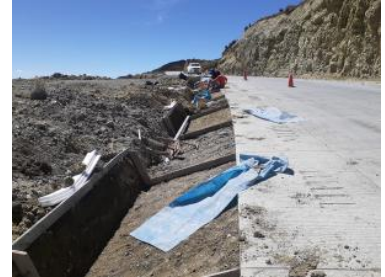
CUNETETA TIPO I  
PROGRESIVA: KM 182+250 A KM 182+280 LADO DERECHO  
ENCOFRADO DE CUNETETA TIPO I

-SE REALIZO EL CONTROL DE ENCOFRADO DE CUNETA TIPO I, KM 182+250 A KM 182+280 L/D

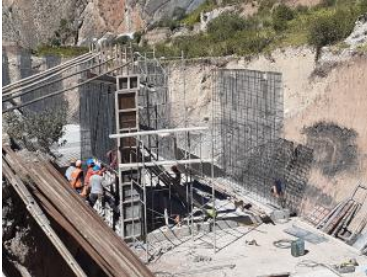
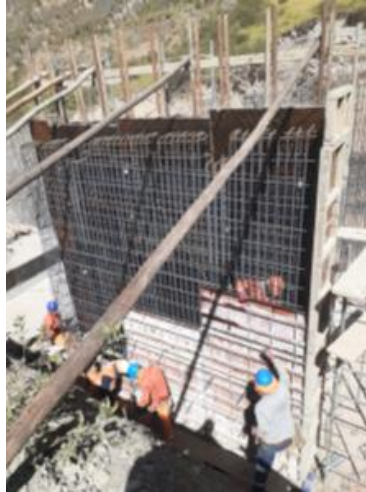
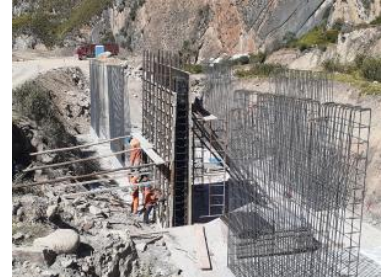
CANAL DE PROTECCION - RABI  
PROGRESIVA: KM 201+519.23 A KM 201+835.66 LADO DERECHO  
ENCOFRADO DE PARED LADO IZQUIERDO PAÑO 6 Y 12 DE CANAL DE PROTECCION - RABI

-SE REALIZO EL CONTROL DE ENCOFRADO DE PARED LADO IZQUIERDO PAÑO 6 Y 12 DE CANAL DE PROTECCION - RABI, KM 201+519.23 A KM 201+835.66 L/D

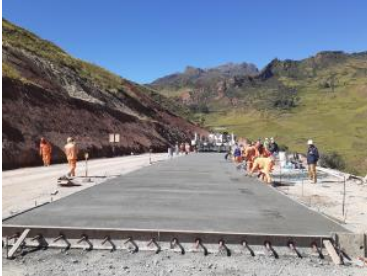
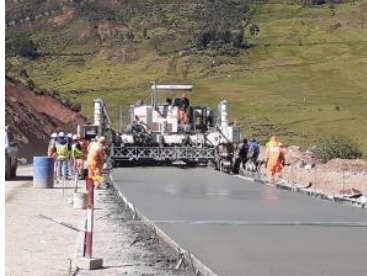
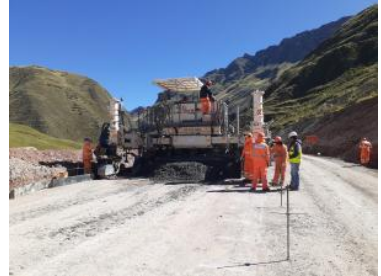
PAVIMENTACION PROGRESIVA: KM 202+891 A KM 202+951 LADO DERECHO  
PAVIMENTACION: ELABORACIÓN DE MEZCLA DE CONCRETO Y COLOCACIÓN DE CONCRETO HIDRAULICO F'C=280 KG/CM2 (72 M3), e=0.25 M EN VIA LADO DERECHO

-SE REALIZO EL CONTROL DE PAVIMENTACION: ELABORACIÓN DE MEZCLA DE CONCRETO Y COLOCACIÓN DE CONCRETO HIDRAULICO F´C=280 KG/CM2 (72 M3), e=0.25 M EN VIA LADO DERECHO, KM 202+891 A KM 202+951 L/D.

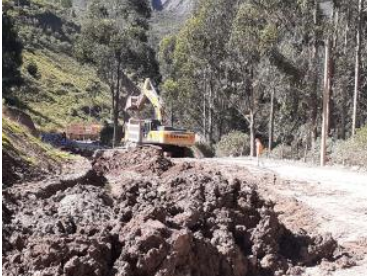
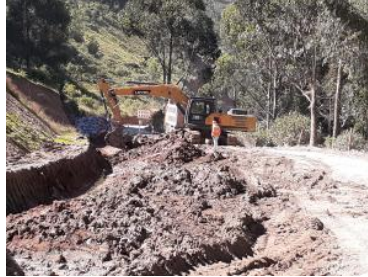
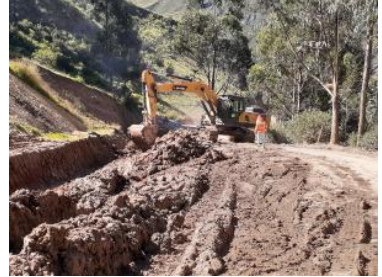
MOVIMIENTO DE TIERRA

PROGRESIVA: KM 206+340 A KM 206+390

MEJORAMIENTO DE SUELO: EXCAVACION PARA PLATAFORMA PROFUNDIDAD 1.0 M TIERRA  
SUELTA LADO IZQUIERDO A NIVEL DE SUBRASANTE

-SE REALIZO EL CONTROL DE MEJORAMIENTO DE SUELO: EXCAVACION PARA PLATAFORMA PROFUNDIDAD 1.0 M TIERRA SUELTA LADO IZQUIERDO A NIVEL DE SUBRASANTE, KM 206+340 A KM 206+390

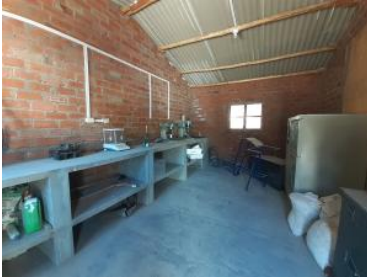
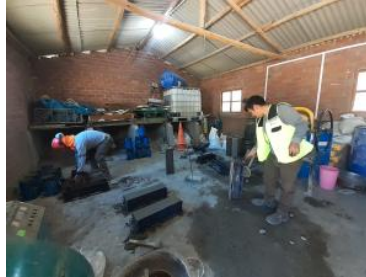
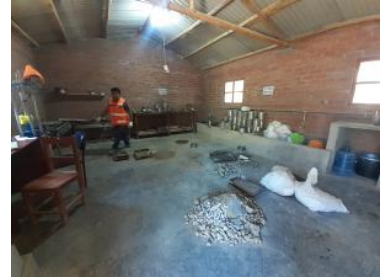
LABORATORIO DE SUELOS Y PAVIMENTOS DEL CONTRATISTA  
PROGRESIVA: KM 219+650 LADO DERECHO  
PERSONAL DE CONTRATISTA EN LABORATORIO DE SUELOS Y PAVIMENTO  
EQUIPOS, INSTRUMENTOS, LAPTOPS, COMPUTADORAS DE SOBREMESA, ESCRITORIOS EN LABORATORIO DE SUELOS Y PAVIMENTO
