## BITACORA ELECTRÓNICA DE OBRA

Confirma Bitacora:	Nro Informe:	Fecha Informe:	Nombre De La Obra:	Personal Encargado:
Si	15 - 2023	02 - 06 - 2023	Mejoramiento de la Carretera Oyón-Ambo, Tramo II: Dv. Cerro de Pasco-Dv. Chacayan	MANUEL GODOFREDO TREJO HUERTA

INFORME N° 15-2023  
 ENTIDAD: PROVÍAS NACIONAL / DIRECCIÓN DE OBRAS  
 FINANCIAMIENTO: RECURSOS ORDINARIOS  
 OBRA: MEJORAMIENTO DE LA CARRETERA OYÓN – AMBO, TRAMO II, DESVIÓ CERRO DE PASCO (KM 181+000) – DV. CHACAYÁN (KM 230+000)  
 CONTRATO DE EJECUCION DE OBRA N° 167-2018-MTC/20.2 CON LA EMPRESA CONTRATISTA CONSORCIO CARRETERO DEL PERU CONFORMADO POR LAS EMPRESAS: CHINA GEZHOUBA GROUP COMPANY LIMITED SUCURSAL DEL PERU Y EIVI S.A.C., PARA LA EJECUCIÓN DE LA OBRA “MEJORAMIENTO DE LA CARRETERA OYÓN – AMBO, TRAMO II: DESVIO CERRO DE PASCO (KM 181+000) – DV CHACAYÁN (KM 230+000)”.  
 CONTRATO DE SERVICIO DE CONSULTORIA N° 147-2018-MTC/20.2 CON EL CONSORCIO SUPERVISOR OYON CHACAYAN INTEGRADO POR LAS EMPRESAS: SERVICIO DE CONSULTORES ANDINOS SOCIEDAD ANONIMA – SERCONSULT S.A Y ASISTENCIA TECNICA Y JURIDICA CONSULTORES SL – ATJSL, PARA LA SUPERVISION DE LA OBRA “MEJORAMIENTO DE LA CARRETERA OYÓN – AMBO, TRAMO II: DESVIO CERRO DE P

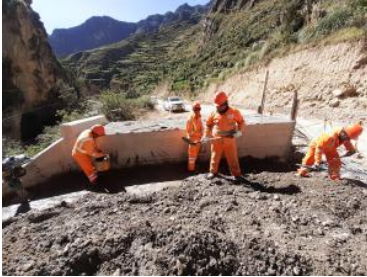
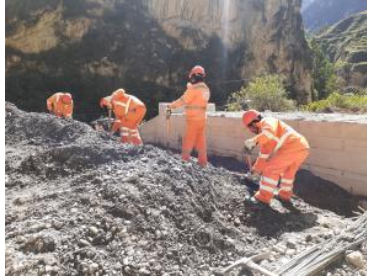
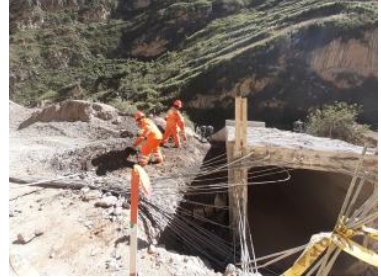
ALCANTARILLA MC 1.5X1.5  
PROGRESIVA: KM 209+653.47 LADO IZQUIERDO  
RELLENO Y COMPACTACION ESTRUCTURAL CON MATERIAL SELECCIONADO EN ALCANTARILLA MC

PERSONAL UTILIZADO:  
02 OFICIALES, 02 PEONES  
MAQUINARIA Y EQUIPO UTILIZADO:  
03 APISONADORES TIPO CANGURO, HERRAMIENTAS MANUALES

-SE REALIZO EL CONTROL DE RELLENO Y COMPACTACION ESTRUCTURAL CON MATERIAL SELECCIONADO EN ALCANTARILLA MC 1.5X1.5, KM 209+653.47 L/I

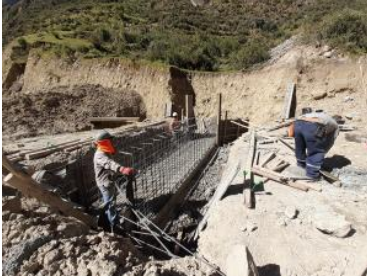
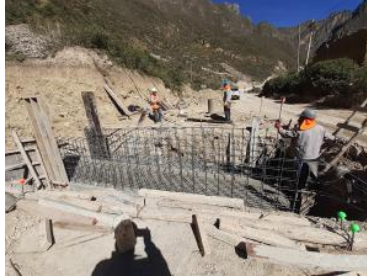
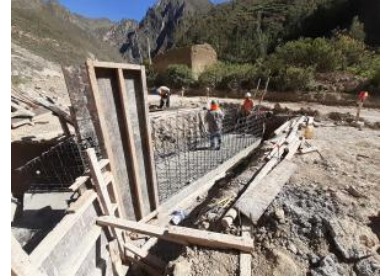
ALCANTARILLA MC 1X1  
PROGRESIVA: KM 208+742 LADO DERECHO  
ENCOFRADO DE PAREDES DE MARCO DE ALCANTARILLA MC

PERSONAL UTILIZADO:  
01 CAPATAZ, 01 OPERARIO, 01 PEON

2 PLANCHAS DE TRIPLAY FENÓLICO DE 18 MM, PLANCHAS METÁLICAS, LISTONES DE MADERA,  
HERRAMIENTAS MANUALES

-SE REALIZO EL CONTROL DE ENCOFRADO DE PAREDES DE MARCO DE ALCANTARILLA MC 1X1, KM 208+742 L/D

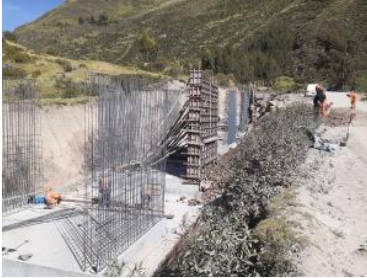
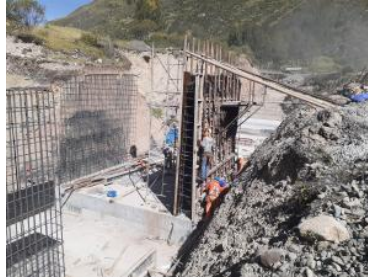
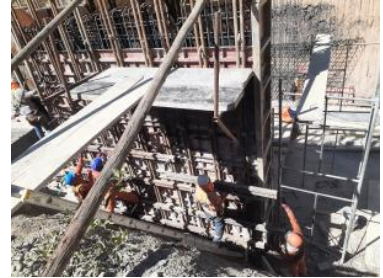
CANAL DE PROTECCION - RABI

PROGRESIVA: KM 201+519.23 A KM 201+835.66 LADO DERECHO

COLOCACIÓN DE CONCRETO F'C=280 KG/CM2 (13.5 M3) EN PARED LADO IZQUIERDO PAÑO 12 DE

ENCOFRADO DE PARED LADO IZQUIERDO PAÑO 6 DE CANAL DE PROTECCION - RABI

PLANCHAS DE TRIPLAY FENÓLICO DE 18 MM, PLANCHAS METÁLICAS, LISTONES DE MADERA, HERRAMIENTAS MANUALES, 02 CAMION CONCRETERO MIXER, 01 VIBRADOR DE CONCRETO, ANDAMIO METALICO, ARNES DE SEGURIDAD Y LINEA DE VIDA

-SE REALIZO EL CONTROL DE ELABORACIÓN DE MEZCLA DE CONCRETO Y COLOCACIÓN DE CONCRETO F' C=280 KG/CM2 (13.5 M3) EN PARED LADO IZQUIERDO PAÑO 12 DE CANAL DE PROTECCION – RABI, ASI COMO CONTROL DE ENCOFRADO DE PARED LADO IZQUIERDO PAÑO 6 DE CANAL DE PROTECCION - RABI, KM 201+519.23 A KM 201+835.66 L/D

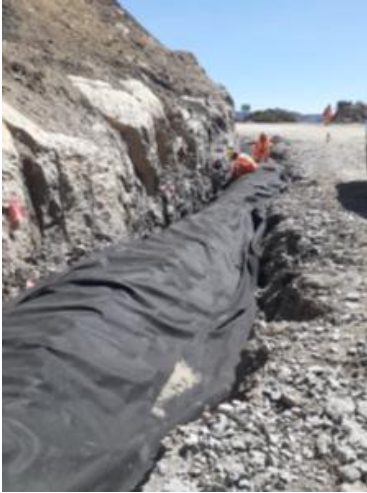
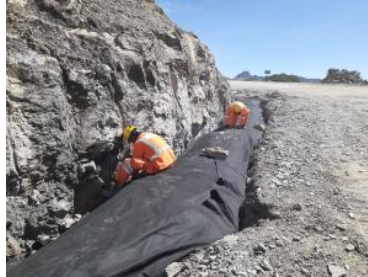
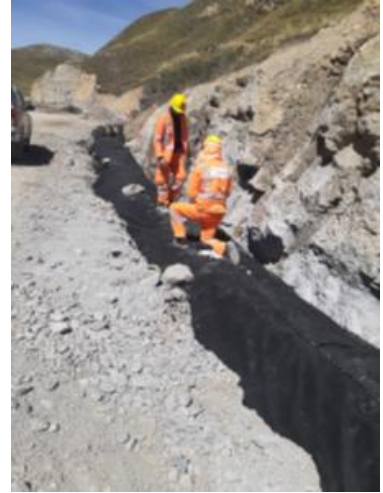
SUB DREN LONGITUDINAL  
PROGRESIVA: KM 189+530 A KM 189+550 LADO IZQUIERDO  
COCIDO DE GEOTEXTIL EN SUB DREN LONGITUDINAL

PERSONAL UTILIZADO:  
01 OFICIAL, 01 PEON  
MAQUINARIA Y EQUIPO UTILIZADO:  
HERRAMIENTAS MANUALES

-SE REALIZO EL CONTROL DE COCIDO DE GEOTEXTIL EN SUB DREN LONGITUDINAL, KM 189+530 A KM 189+550 L/I.

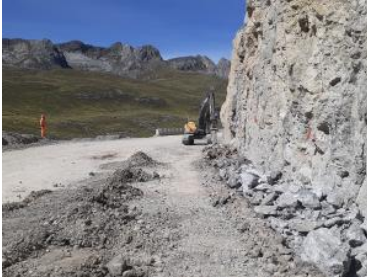
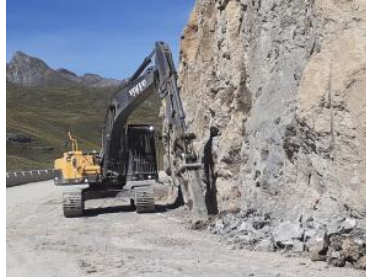
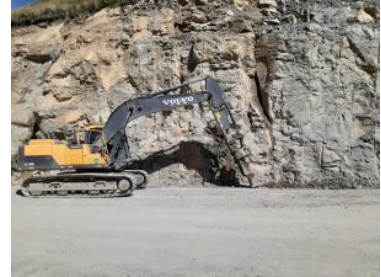
SUB DREN LONGITUDINAL  
PROGRESIVA: KM 189+320 A KM 189+360 LADO IZQUIERDO  
EXCAVACION Y PERFORACION ROCA DURA DE SUB DREN LONGITUDINAL

PERSONAL UTILIZADO:  
01 CONTROLADOR, 01 VIGIA, 01 OPERADOR DE MAQUINARIA  
MAQUINARIA Y EQUIPO UTILIZADO:  
01 EXCAVADORA MARTILLO

-SE REALIZO EL CONTROL DE EXCAVACION Y PERFORACION ROCA DURA DE SUB DREN LONGITUDINAL, KM 189+320 A KM 189+360 L/I.

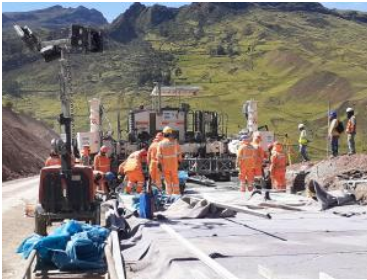
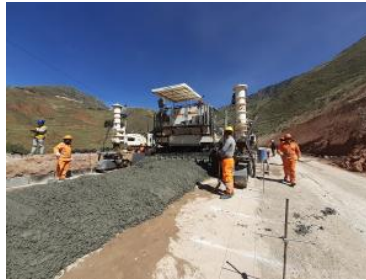
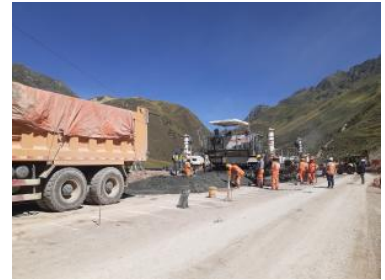
PROGRESIVA: KM 202+951 A KM 203+040 LADO DERECHO

PAVIMENTACION: ELABORACIÓN DE MEZCLA DE CONCRETO Y COLOCACIÓN DE CONCRETO HIDRAULICO F'C=280 KG/CM2 (120 M3), e=.25 M EN VIA LADO DERECHO

HERRAMIENTAS MANUALES, 01 VIBRADOR DE CONCRETO, 05 VOLQUETES, 01 PAVIMENTADORA DE CONCRETO, TABICA PERIMETRAL DE METAL, 01 CEPILLO TEXTURIZADOR, REGLA DE ALUMINIO

-SE REALIZO EL CONTROL DE PAVIMENTACION: ELABORACIÓN DE MEZCLA DE CONCRETO Y COLOCACIÓN DE CONCRETO HIDRAULICO F' C=280 KG/CM2 (120 M3), e=.25 M EN VIA LADO DERECHO, KM 202+951 A KM 203+040 L/D

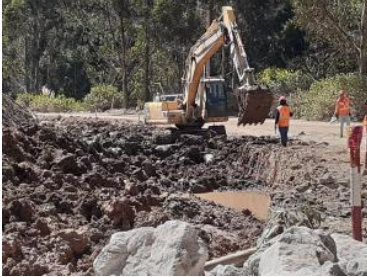
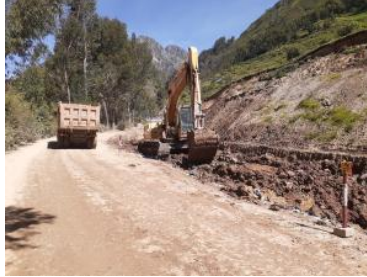
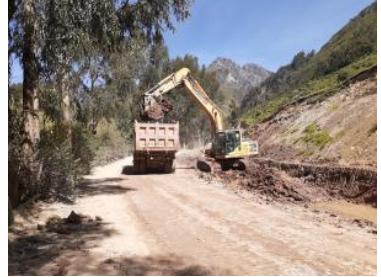
PROGRESIVA: KM 206+300 A KM 206+370

MEJORAMIENTO DE SUELO: EXCAVACION PARA PLATAFORMA PROFUNDIDAD 1.0 M TIERRA  
SUELTA LADO IZQUIERDO A NIVEL DE SUBRASANTE

01 EXCAVADORA ORUGA, 06 VOLQUETES, HERRAMIENTAS MANUALES

-SE REALIZÓ EL CONTROL DE MEJORAMIENTO DE SUELO: EXCAVACION PARA PLATAFORMA PROFUNDIDAD 1.0 M TIERRA SUELTA LADO IZQUIERDO A NIVEL DE SUBRASANTE, KM 206+300 A KM 206+370
