BITACORA ELECTRÓNICA DE OBRA

Confirma Bitacora:	Nro Informe:	Fecha Informe:	Nombre De La Obra:	Personal Encargado:
Si	16 - 2023	03 - 06 - 2023	Mejoramiento de la Carretera Oyón-Ambo, Tramo II: Dv. Cerro de Pasco-Dv. Chacayan	MANUEL GODOFREDO TREJO HUERTA

INFORME N° 16-2023
 ENTIDAD: PROVÍAS NACIONAL / DIRECCIÓN DE OBRAS
 FINANCIAMIENTO: RECURSOS ORDINARIOS
 OBRA: MEJORAMIENTO DE LA CARRETERA OYÓN – AMBO, TRAMO II, DESVIÓ CERRO DE PASCO (KM 181+000) – DV. CHACAYÁN (KM 230+000)
 CONTRATO DE EJECUCION DE OBRA N° 167-2018-MTC/20.2 CON LA EMPRESA CONTRATISTA CONSORCIO CARRETERO DEL PERU CONFORMADO POR LAS EMPRESAS: CHINA GEZHOUBA GROUP COMPANY LIMITED SUCURSAL DEL PERU Y EIVI S.A.C., PARA LA EJECUCIÓN DE LA OBRA "MEJORAMIENTO DE LA CARRETERA OYÓN – AMBO, TRAMO II: DESVIO CERRO DE PASCO (KM 181+000) – DV CHACAYÁN (KM 230+000)".
 CONTRATO DE SERVICIO DE CONSULTORIA N° 147-2018-MTC/20.2 CON EL CONSORCIO SUPERVISOR OYON CHACAYAN INTEGRADO POR LAS EMPRESAS: SERVICIO DE CONSULTORES ANDINOS SOCIEDAD ANONIMA – SERCONSULT S.A Y ASISTENCIA TECNICA Y JURIDICA CONSULTORES SL – ATJSL, PARA LA SUPERVISION DE LA OBRA "MEJORAMIENTO DE LA CARRETERA OYÓN – AMBO, TRAMO II: DESVIO CERRO DE PASCO (KM 181+

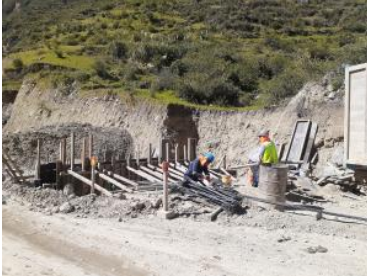
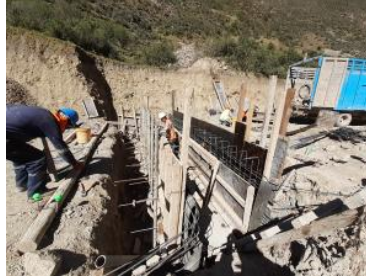
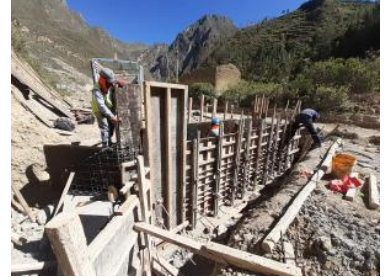
ALCANTARILLA MC 1X1
PROGRESIVA: KM 208+742 LADO DERECHO
ENCOFRADO DE PAREDES DE MARCO DE ALCANTARILLA MC

PERSONAL UTILIZADO:
01 CAPATAZ, 01 OPERARIO, 01 OFICIAL, 01 PEON
MAQUINARIA Y EQUIPO UTILIZADO:
1 PLANCHAS DE TRIPLAY FENÓLICO DE 18 MM, PLANCHAS METÁLICAS, LISTONES DE MADERA,
HERRAMIENTAS MANUALES, 01 GRUPO ELECTROGENO

-SE REALIZO EL CONTROL DE ENCOFRADO DE PAREDES DE MARCO DE ALCANTARILLA MC 1X1, KM 208+742 L/D.

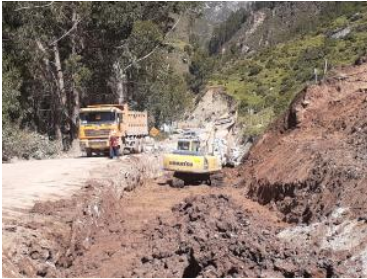
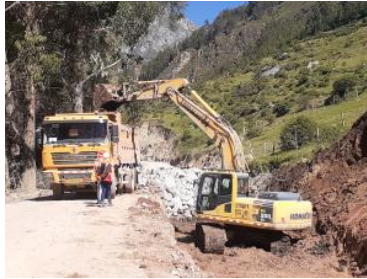
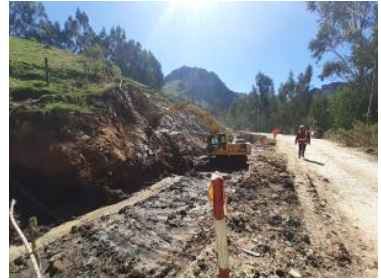
MOVIMIENTO DE TIERRA
PROGRESIVA: KM 206+320 A KM 206+350 LADO IZQUIERDO
MEJORAMIENTO DE SUELO A NIVEL DE SUBRASANTE: EXCAVACION DE PLATAFORMA DE VIA
TIERRA SUELTA PROFUNDIDAD DE 1 M

-SE REALIZÓ EL CONTROL DE MEJORAMIENTO DE SUELO A NIVEL DE SUBRASANTE: EXCAVACION DE PLATAFORMA DE VIA TIERRA SUELTA PROFUNDIDAD DE 1 M, KM 206+320 A KM 206+350 L/I

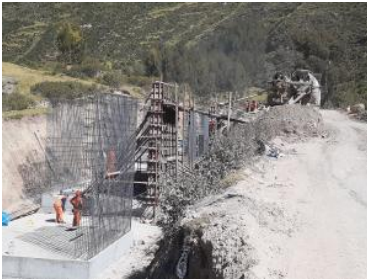
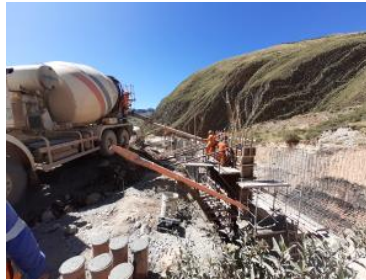
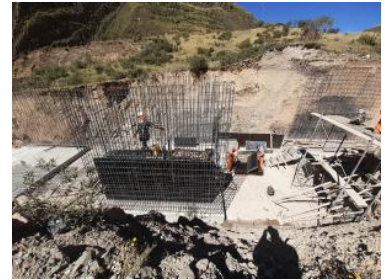
CANAL DE PROTECCION - RABI
PROGRESIVA: KM 201+519.23 A KM 201+835.66 LADO DERECHO
COLOCACIÓN DE CONCRETO F'C=280 KG/CM2 (13.5 M3) EN PARED PAÑO 6 LADO IZQUIERDO DE CANAL DE PROTECCION - RABI
ENCOFRADO DE PARED LADO IZQUIERDO PAÑO 12 DE CANAL DE PROTECCION - RABI

PERSONAL UTILIZADO:
01 CAPATAZ, 05 OPERARIOS, 05 OFICIALES, 02 PEONES
MAQUINARIA Y EQUIPO UTILIZADO:
PLANCHAS DE TRIPLAY FENÓLICO DE 18 MM, PLANCHAS METÁLICAS, LISTONES DE MADERA, HERRAMIENTAS MANUALES, ARNES DE SEGURIDAD Y LINEA DE VIDA, ANDAMIO METALICO, 01 CAMION CONCRETERO MIXER, 01 VIBRADOR DE CONCRETO, 01 GRUPO ELECTROGENO

-SE REALIZO EL CONTROL DE ELABORACIÓN DE MEZCLA DE CONCRETO Y COLOCACIÓN DE CONCRETO F'C=280 KG/CM2 (13.5 M3) EN PARED PAÑO 6 LADO IZQUIERDO DE CANAL DE PROTECCION - RABI, ASI COMO CONTROL DE ENCOFRADO DE PARED LADO IZQUIERDO PAÑO 12 DE CANAL DE PROTECCION - RABI, KM 201+519.23 A KM 201+835.66 L/D

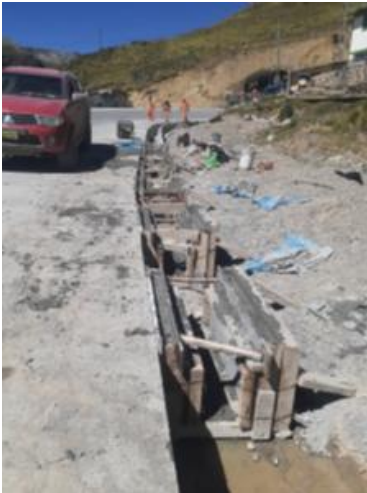
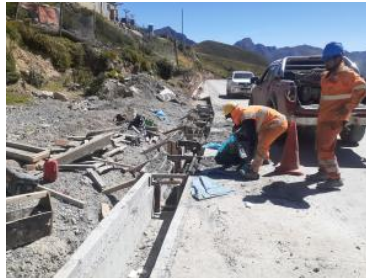
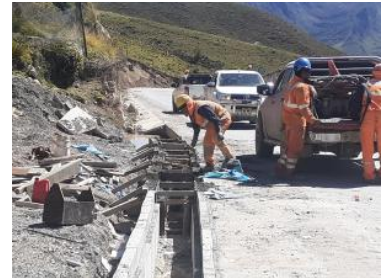
CUNETETA TIPO II
PROGRESIVA: KM 192+480 A KM 192+510 LADO IZQUIERDO
COLOCACIÓN DE CONCRETO F'C=210 KG/CM² (1.5 M3) EN PAREDES PAÑOS INTERCALADOS DE
CUNETETA TIPO II

PERSONAL UTILIZADO:
01 OPERARIO, 01 OFICIAL, 01 PEON
MAQUINARIA Y EQUIPO UTILIZADO:
HERRAMIENTAS MANUALES, 01 CAMION CONCRETERO MIXER, 01 VIBRADOR DE CONCRETO

-SE REALIZO EL CONTROL DE ELABORACIÓN DE MEZCLA DE CONCRETO Y COLOCACIÓN DE CONCRETO F'C=210 KG/CM2 (1.5 M3) EN PAREDES PAÑOS INTERCALADOS DE CUNETAS TIPO II, KM 192+480 A KM 192+510 L/I

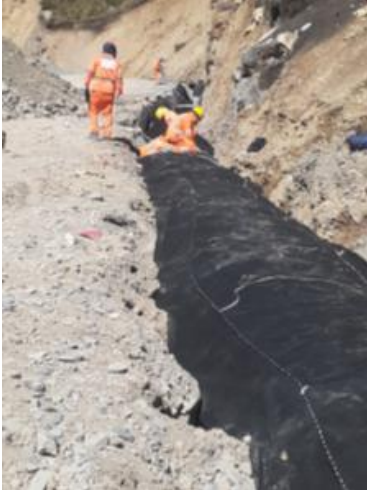
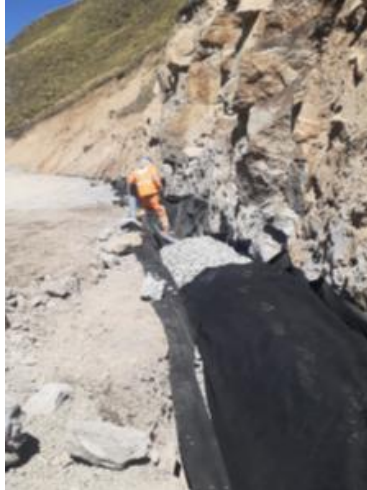
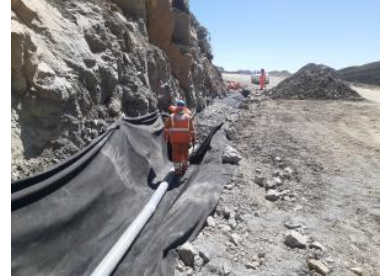
SUB DREN LONGITUDINAL
PROGRESIVA: KM 189+480 A KM 189+530 LADO IZQUIERDO
COLOCACION DE GEOTEXTIL Y TUBO DE SUBDREN PERFORADO Ø 6" PVC C-10 EN SUB DREN LONGITUDINAL

PERSONAL UTILIZADO:
01 OPERARIO, 01 OFICIAL, 02 PEONES
MAQUINARIA Y EQUIPO UTILIZADO:
HERRAMIENTAS MANUALES, GEOTEXTIL Y TUBO DE SUBDREN PERFORADO Ø 6" PVC C-10

-SE REALIZO EL CONTROL DE COLOCACION DE GEOTEXTIL Y TUBO DE SUBDREN PERFORADO Ø 6" PVC C-10 EN SUB DREN LONGITUDINAL, KM 189+480 A KM 189+530 L/I

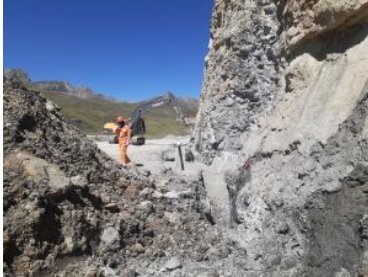
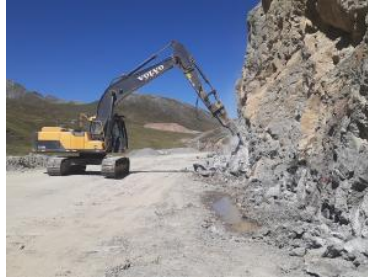
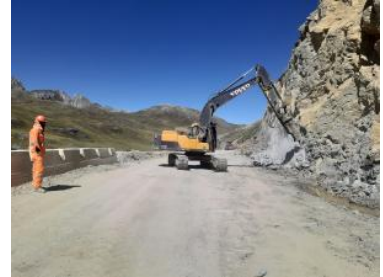
SUB DREN LONGITUDINAL
PROGRESIVA: KM 189+250 A KM 189+300 LADO IZQUIERDO
EXCAVACION Y PERFORACION DE ZANJA ROCA DURA DE SUB DREN LONGITUDINAL

PERSONAL UTILIZADO:
01 CONTROLADOR, 01 VIGIA, 01 OPERADOR DE MAQUINARIA
MAQUINARIA Y EQUIPO UTILIZADO:
01 EXCAVADORA MARTILLO

-SE REALIZO EL CONTROL DE EXCAVACION Y PERFORACION DE ZANJA ROCA DURA DE SUB DREN LONGITUDINAL, KM 189+250 A KM 189+300 L/I.

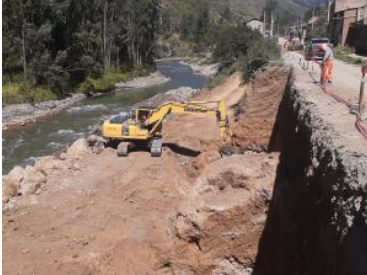
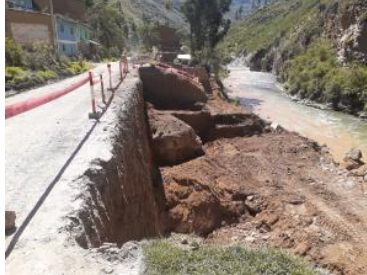
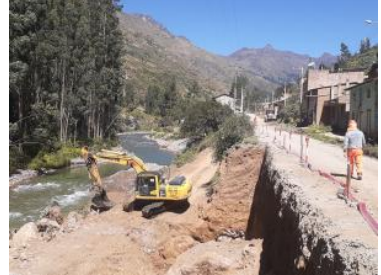
MURO DE CONCRETO ARMADO
PROGRESIVA: KM 222+980 A KM 223+100 LADO DERECHO
EXCAVACION TIERRA SUELTA PARA ZAPATAS DE MURO DE CONCRETO ARMADO

PERSONAL UTILIZADO:
01 CAPATAZ, 02 PEONES, 01 VIGIA, 02 OPERADORES DE MAQUINARIA
MAQUINARIA Y EQUIPO UTILIZADO:
01 EXCAVADORA ORUGA, 01 RETROEXCAVADORA, HERRAMIENTAS MANUALES

-SE REALIZÓ EL CONTROL DE EXCAVACION TIERRA SUELTA PARA ZAPATAS DE MURO DE CONCRETO ARMADO, KM 222+980 A KM 223+100 L/D
